CATÀLEG D'ELEMENTS I ESPAIS PROTEGITS DEL TERME MUNICIPAL DE MANACOR

VOLUM 2. ARQUITECTURA I ENGINYERIA CIVIL (SÒL URBÀ I)

Gabinet d'Anàlisi Ambiental i Territorial

Novembre 2021

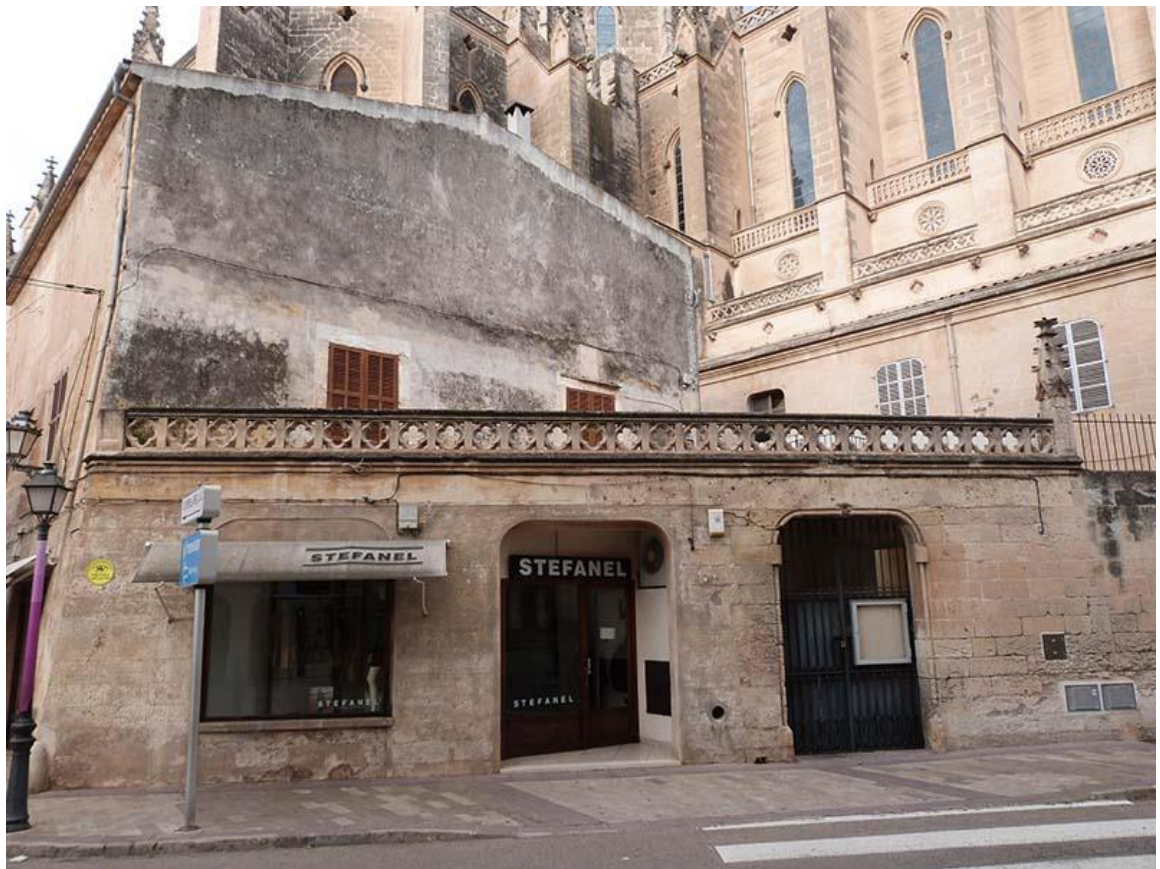
SU-001 DOCUMENTACIÓ FOTOGRÀFICA

DESCRIPCIÓ	Mitjà. El parament presenta cruïes, humitats, descrostats i erosions
CAUSA DETERIORAMENT	
INTERVENCIIONS	El rellotge de sol ha estat restaurat 2004 Canvi de coberta

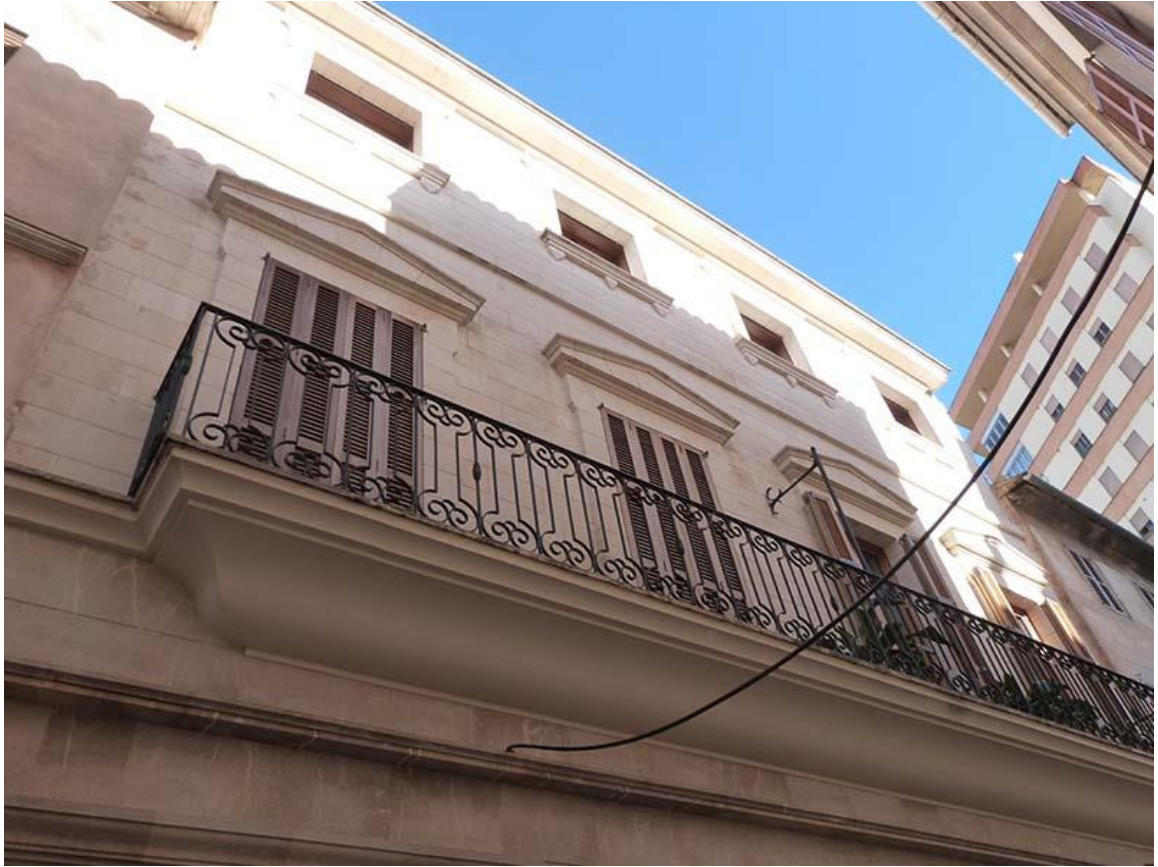
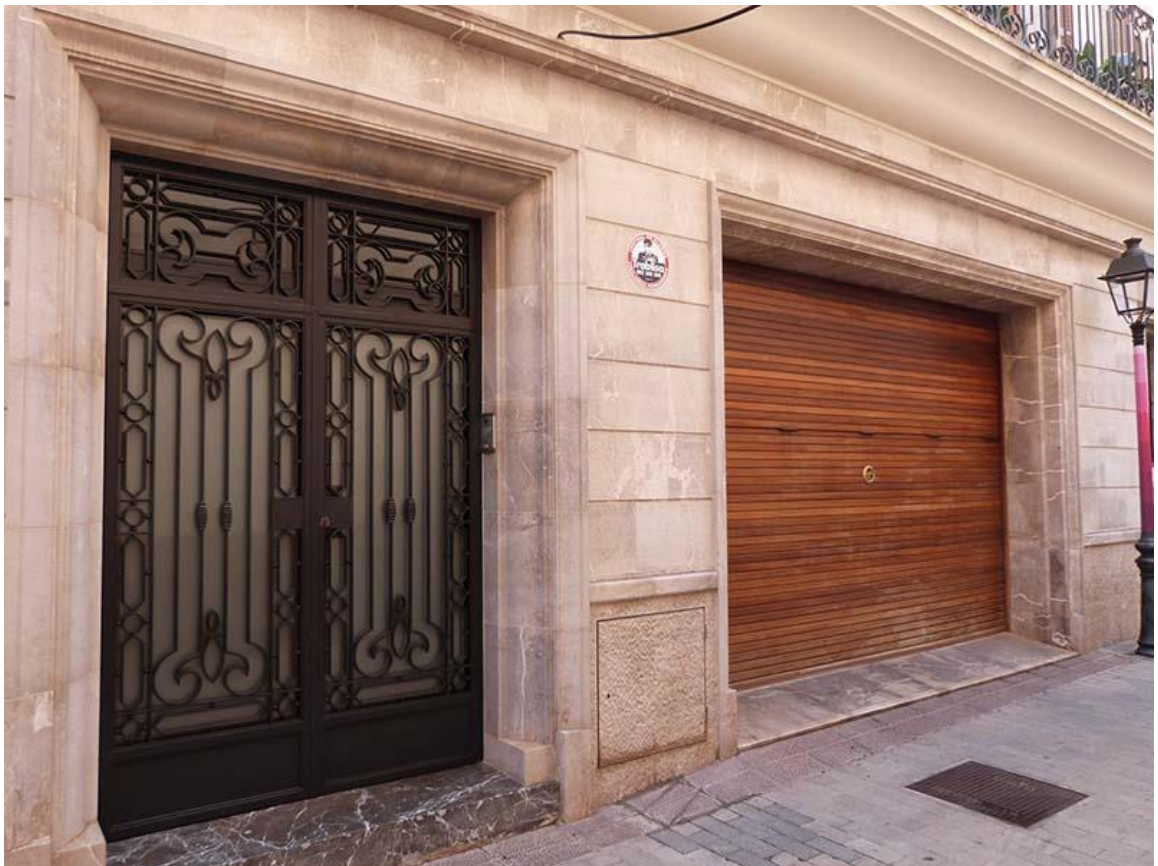
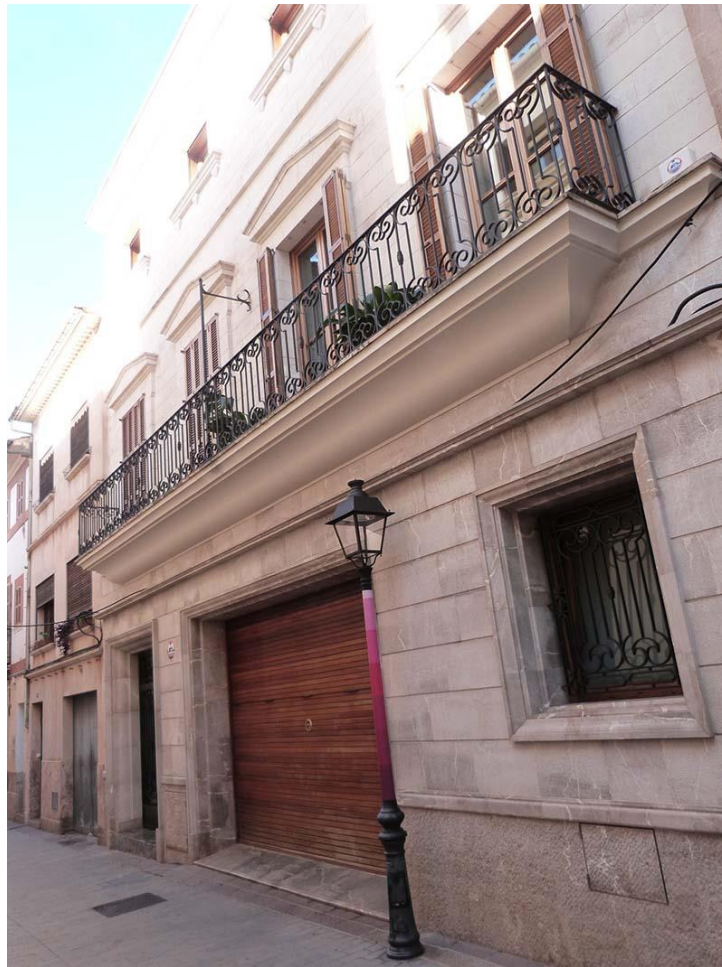
SU-002 DOCUMENTACIÓ FOTOGRÀFICA

DESCRIPCIÓ	Bo
CAUSA DETERIORAMENT	
INTERVENCIIONS	S'ha recuperat l'antiga balconada correguda

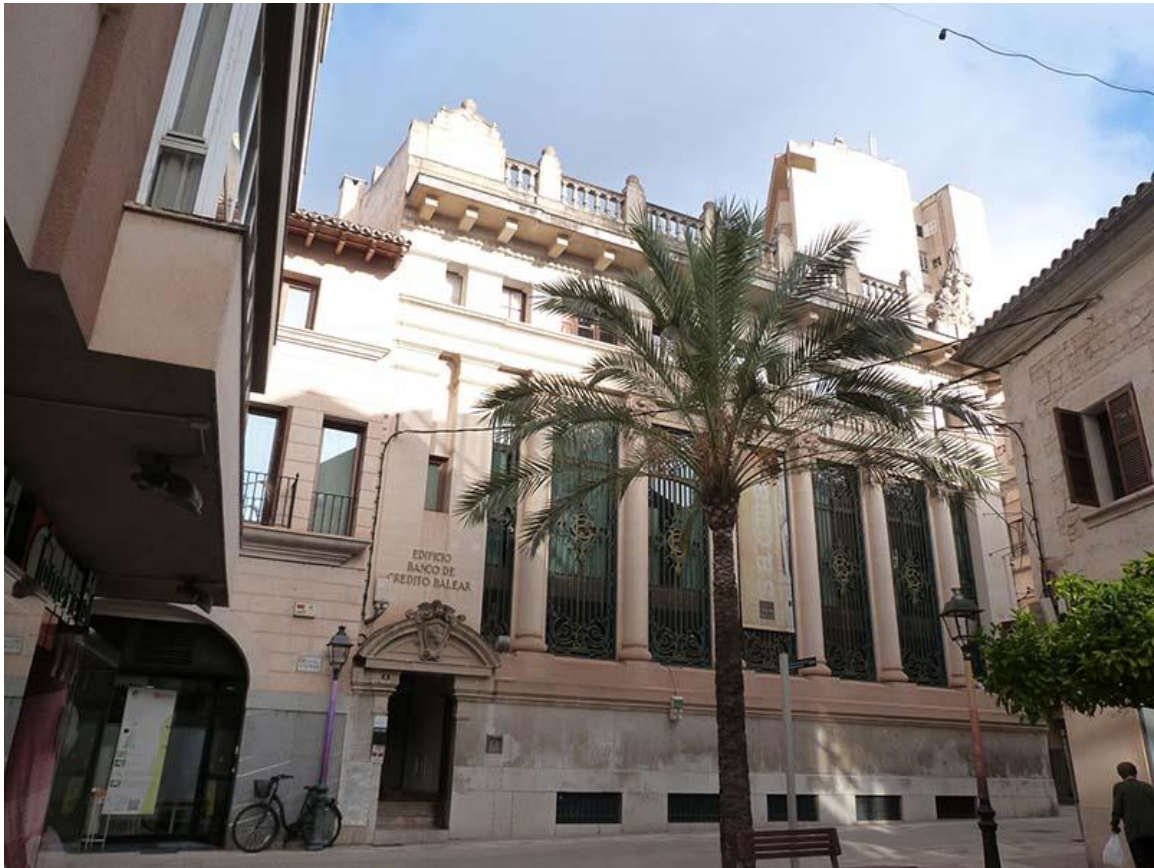
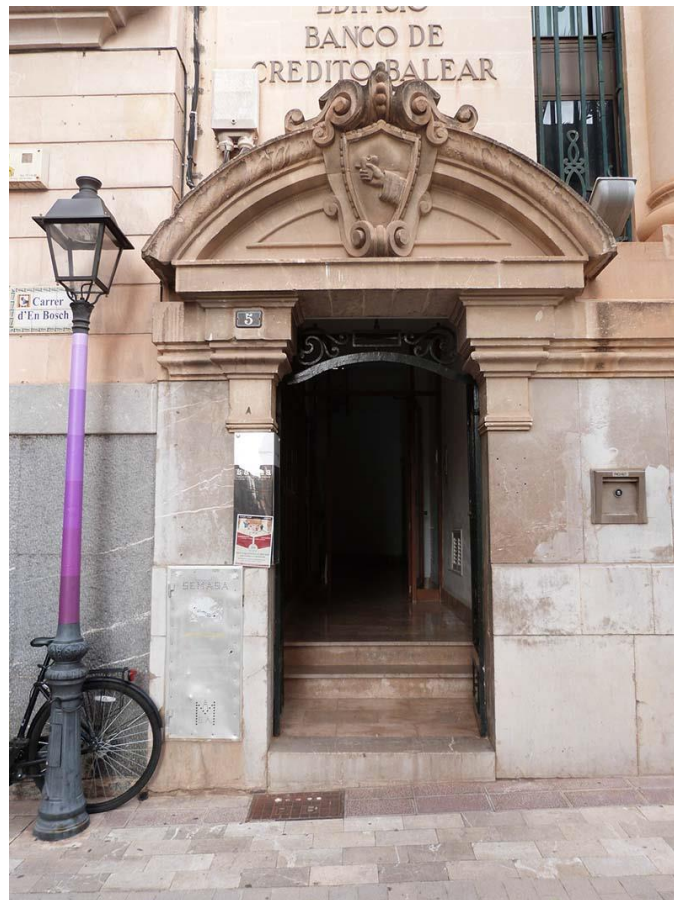
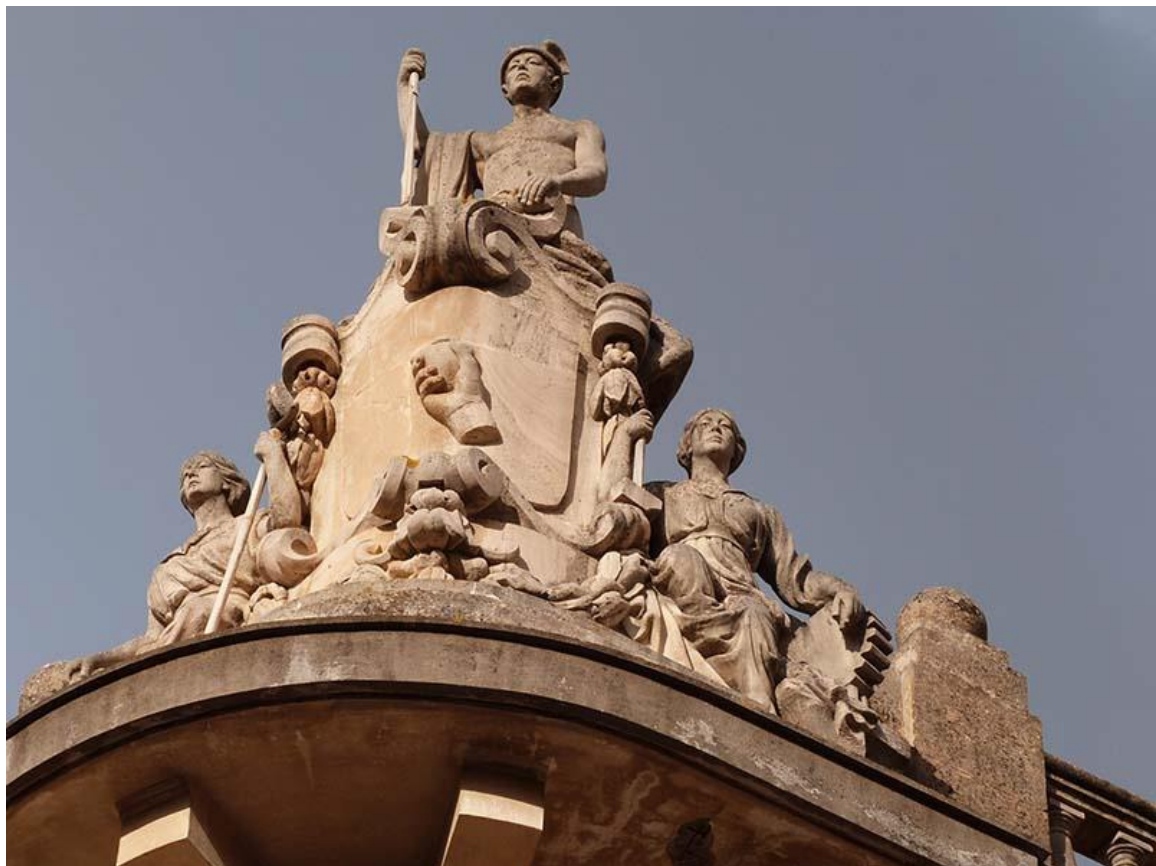
SU-003 DOCUMENTACIÓ FOTOGRÀFICA

DESCRIPCIÓ	Bo excepte la cantonada de la cornisa
CAUSA DETERIORAMENT	
INTERVENCIIONS	2011: Repàs de coberta inclinada i substituir 6 m de canal de giny

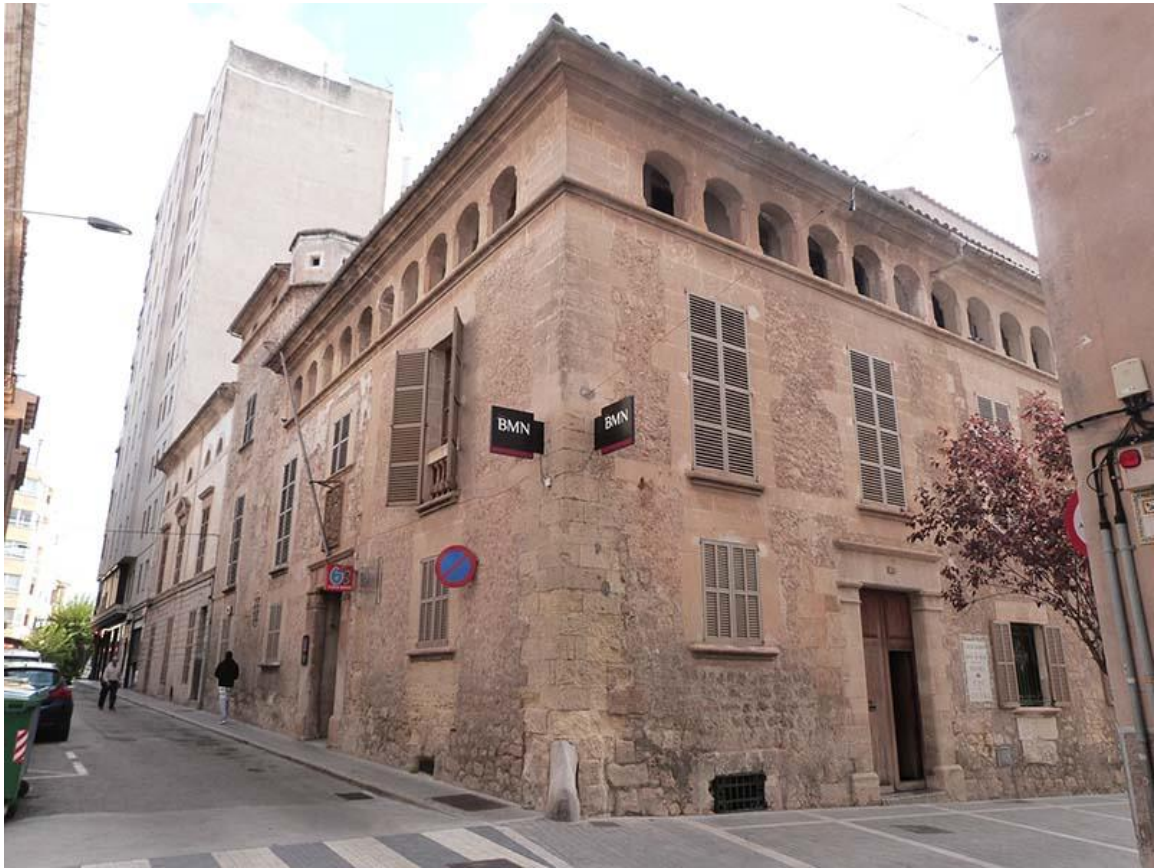
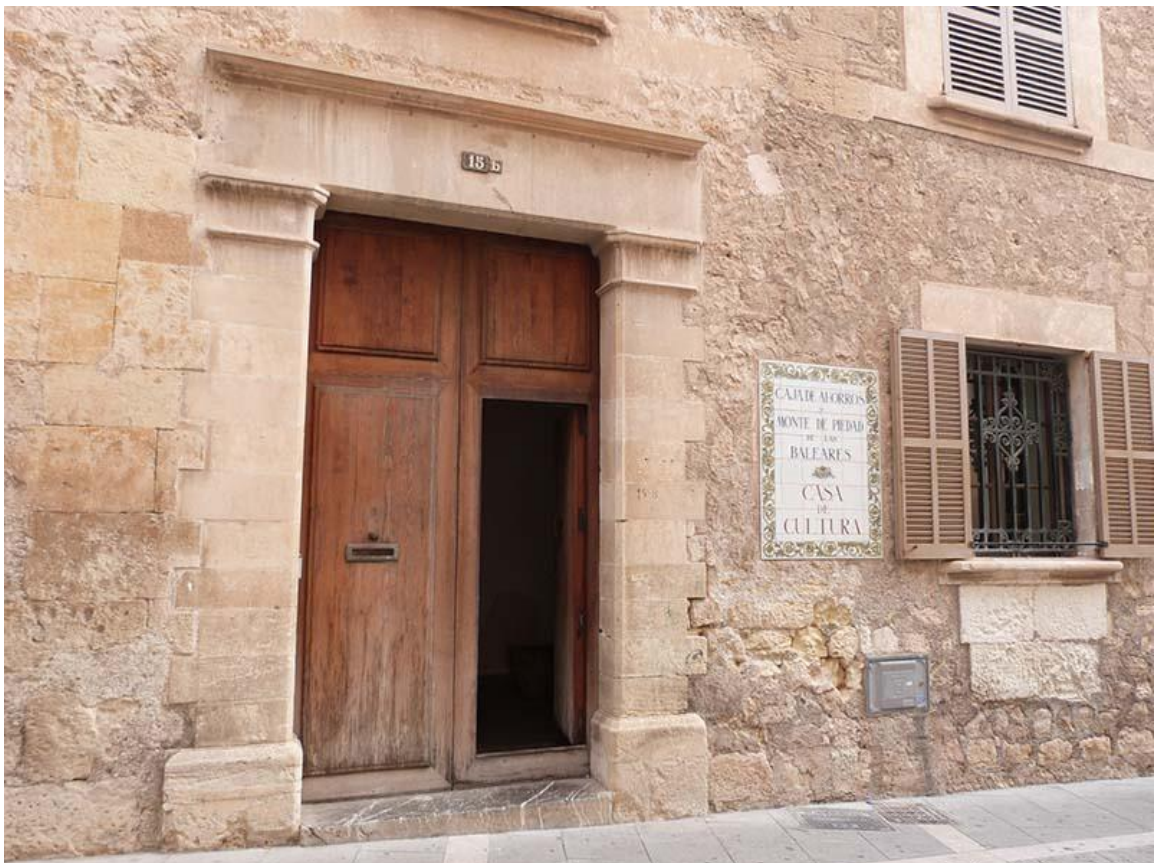
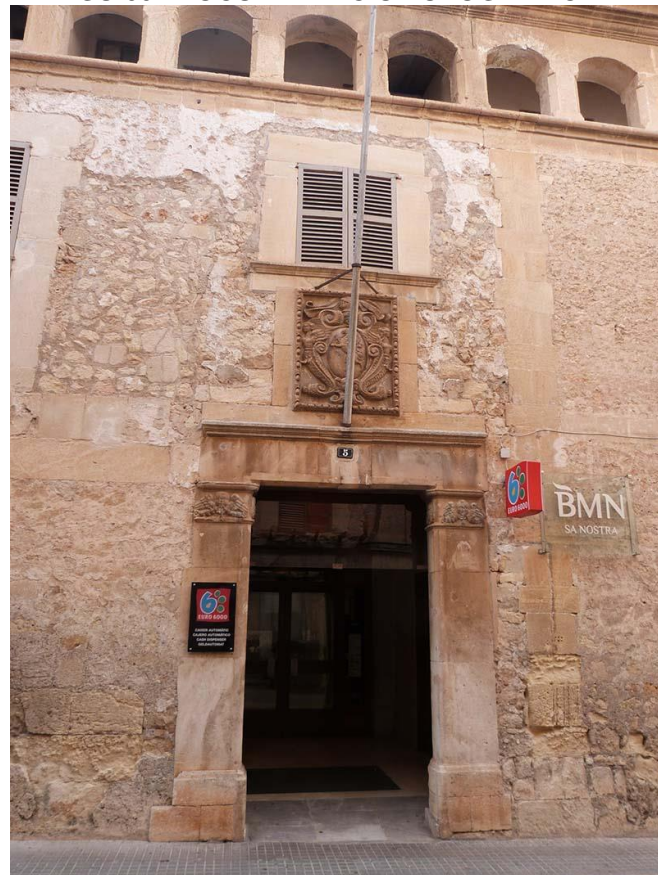
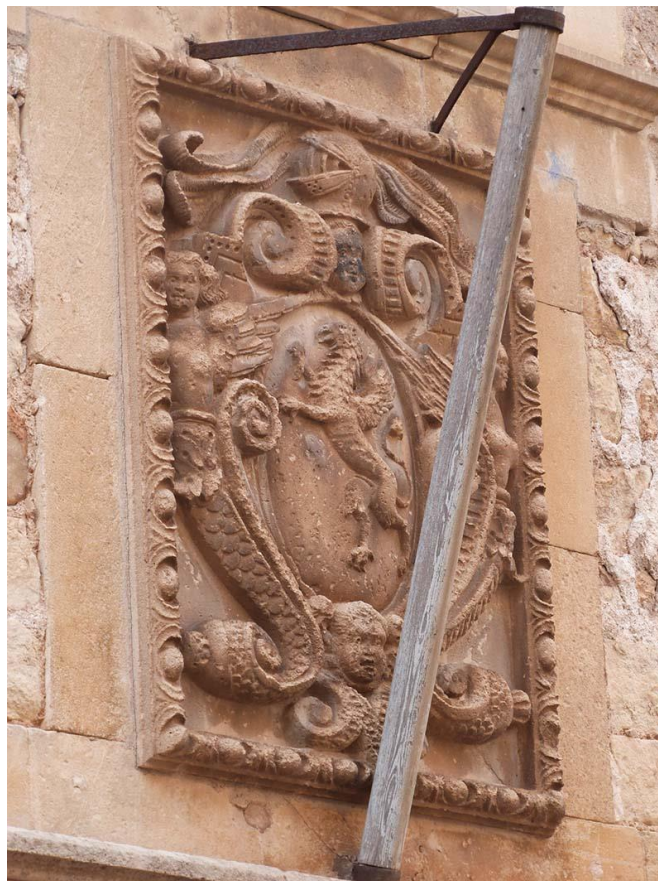
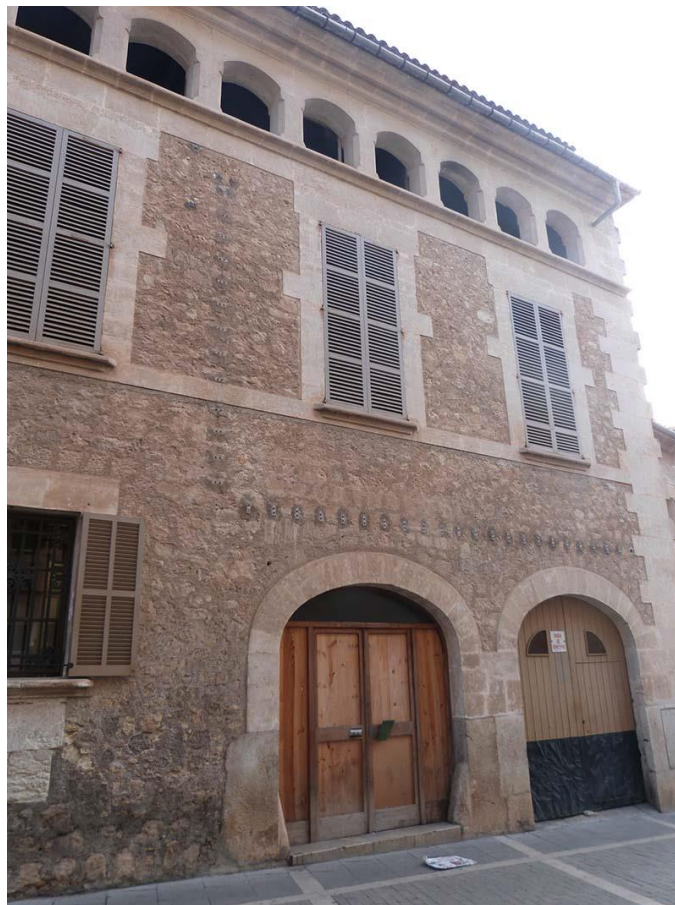
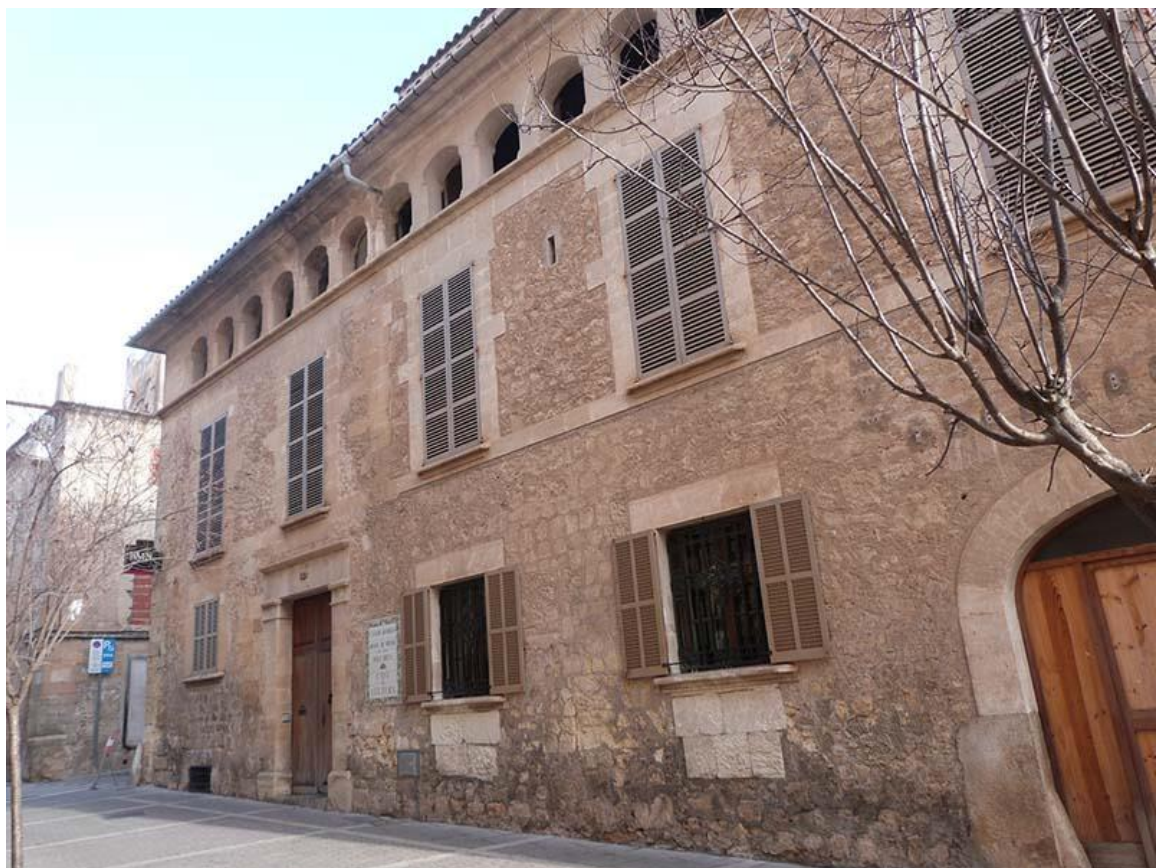
SU-004 DOCUMENTACIÓ FOTOGRÀFICA

DESCRIPCIÓ	Bo. Els paraments presenten erosions i descrostats. Tancament de portassa en mal estat
CAUSA DETERIORAMENT	
INTERVENCIIONS

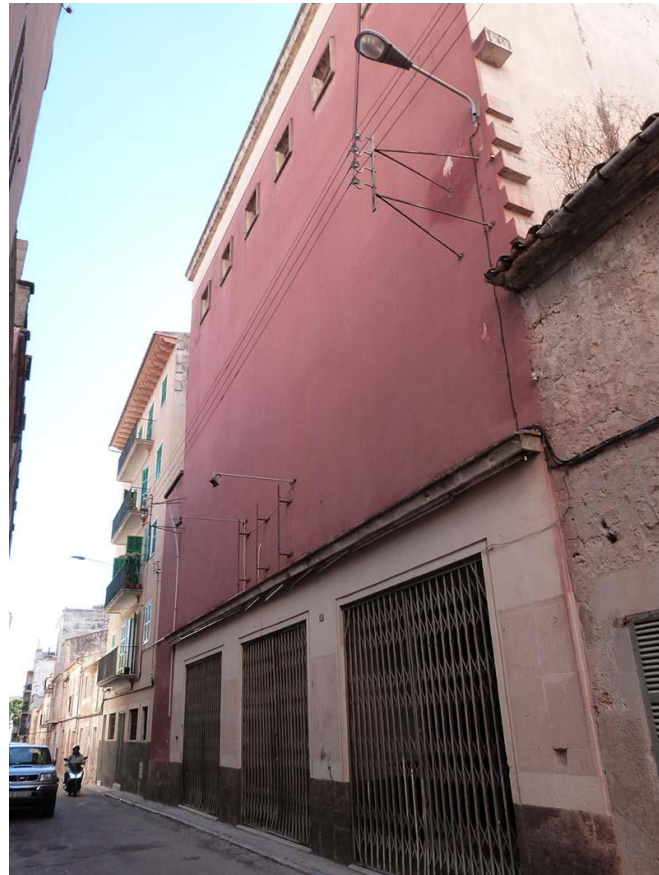
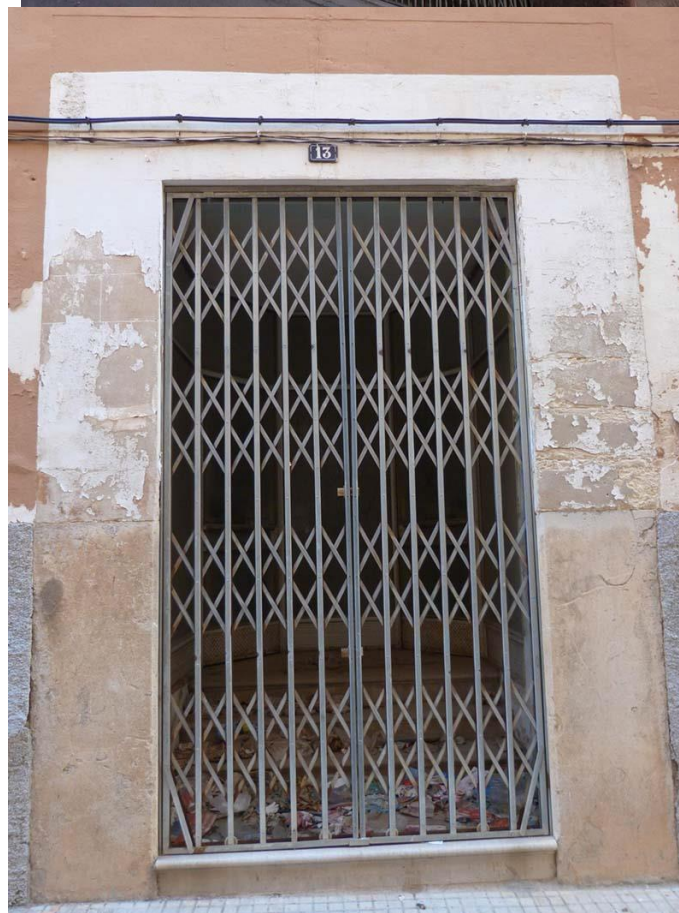
SU-006 DOCUMENTACIÓ FOTOGRÀFICA

DESCRIPCIÓ	Dolent
CAUSA DETERIORAMENT	Abandó i falta de manteniment
INTERVENCIÓNS

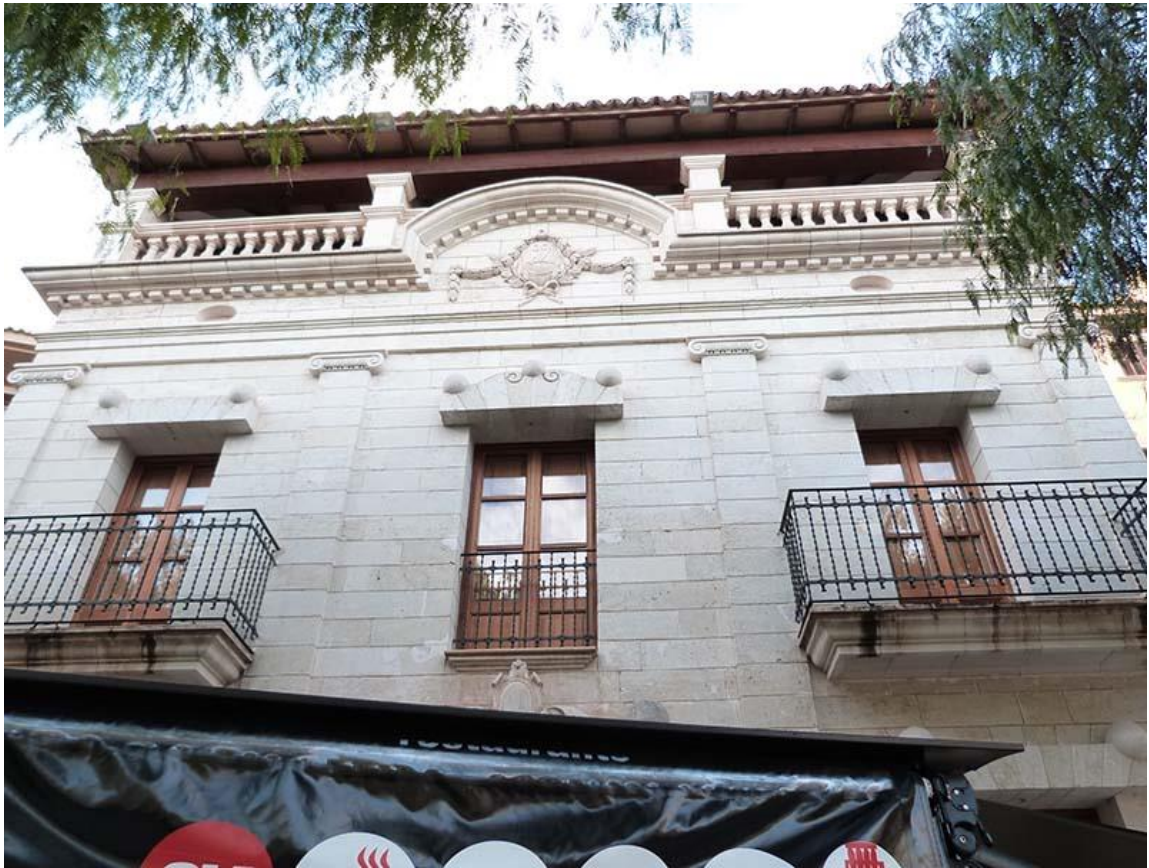
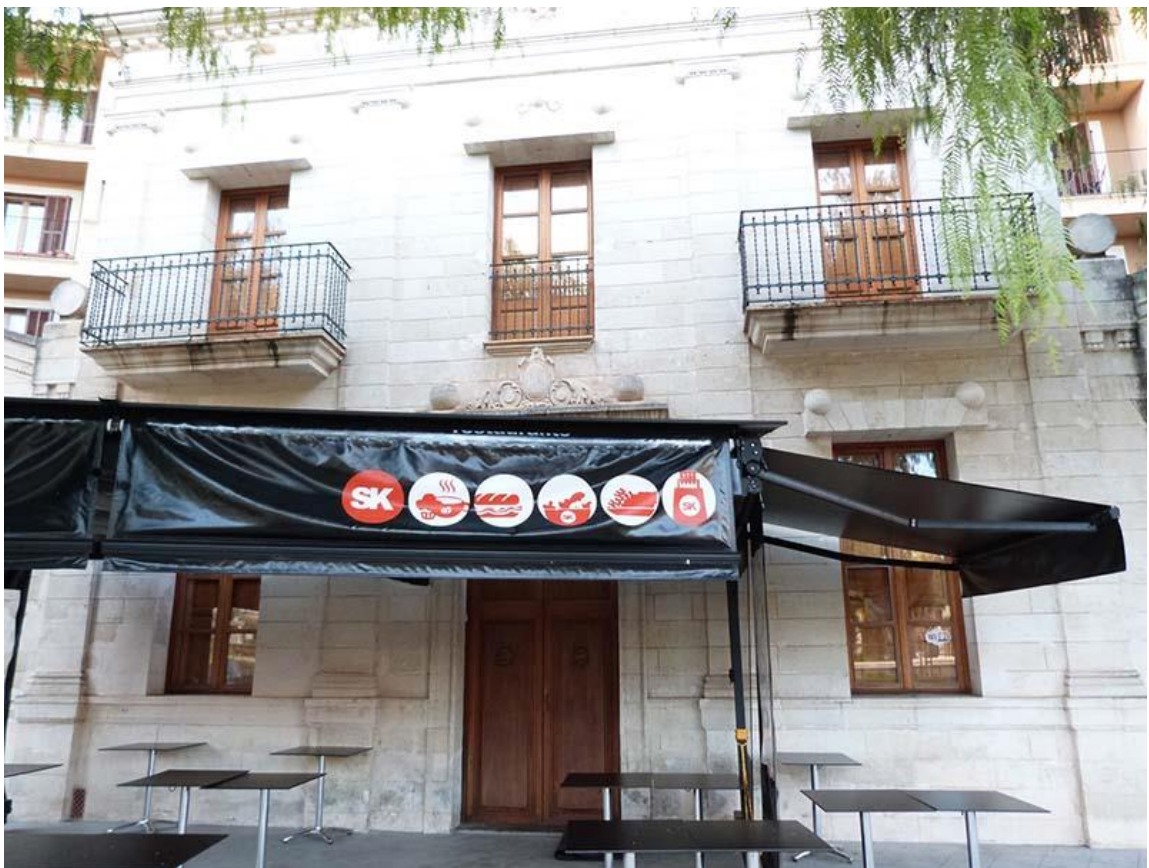
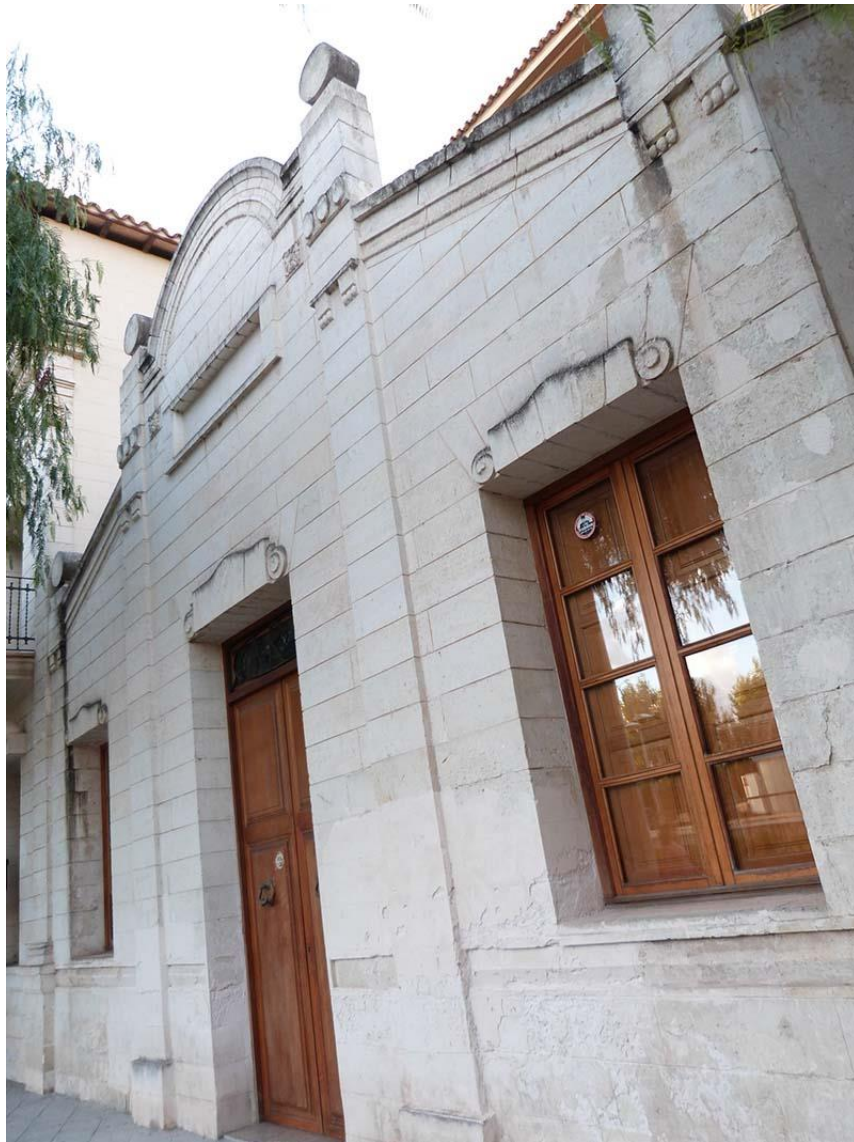
SU-007 DOCUMENTACIÓ FOTOGRÀFICA

DESCRIPCIÓ	Bo. El referit de la façana presenta algunes erosions
CAUSA DETERIORAMENT	
INTERVENCIIONS	2002: Demolició interior amb manteniment de la seva façana i nova construcció interior. Construcció d'edifici annex a façana catalogada S'ha instal·lat un tendal davant la façana

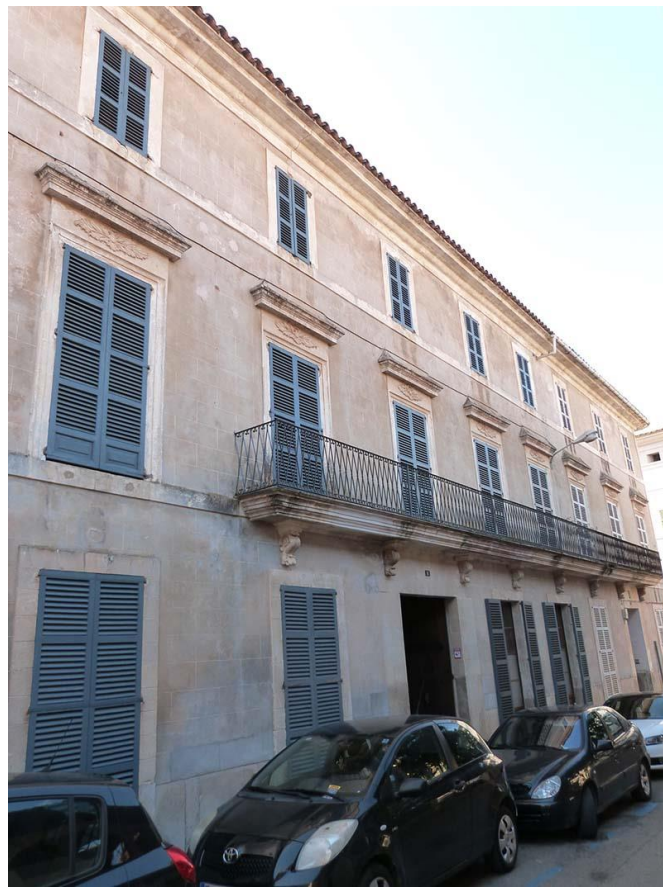
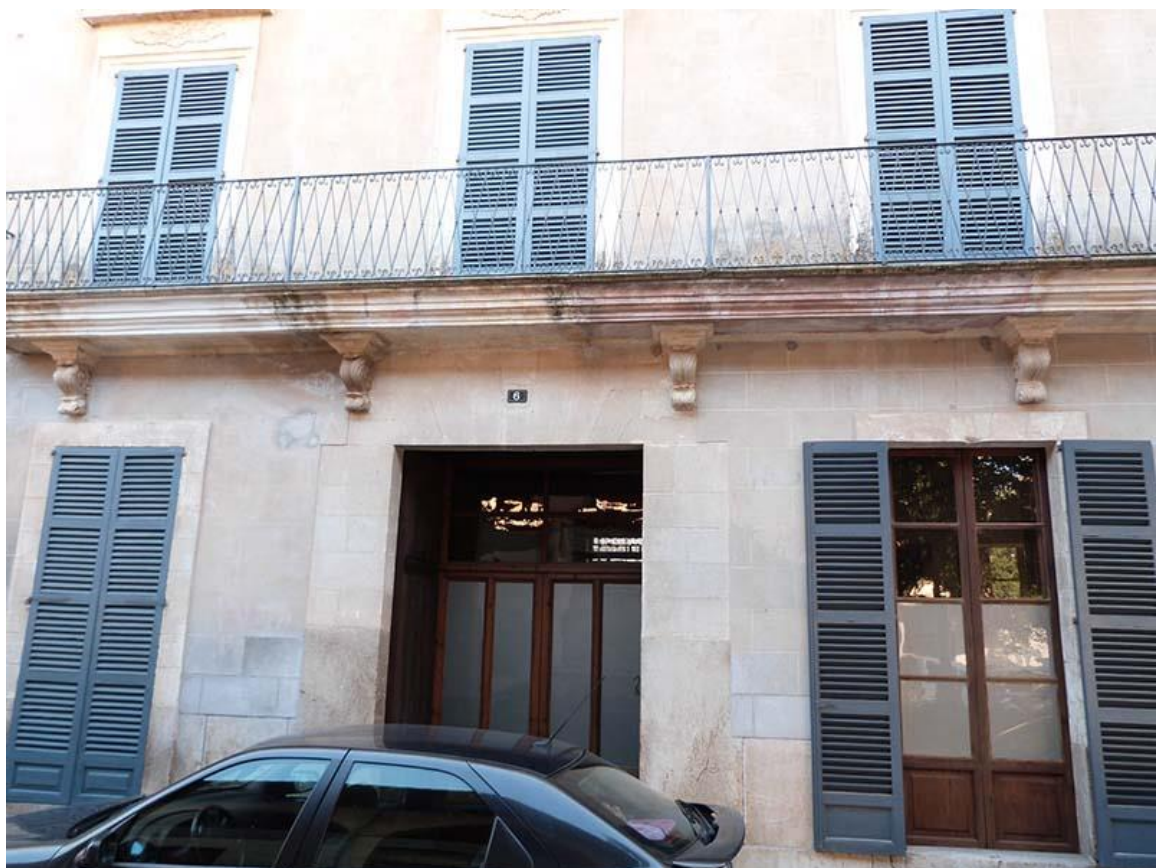
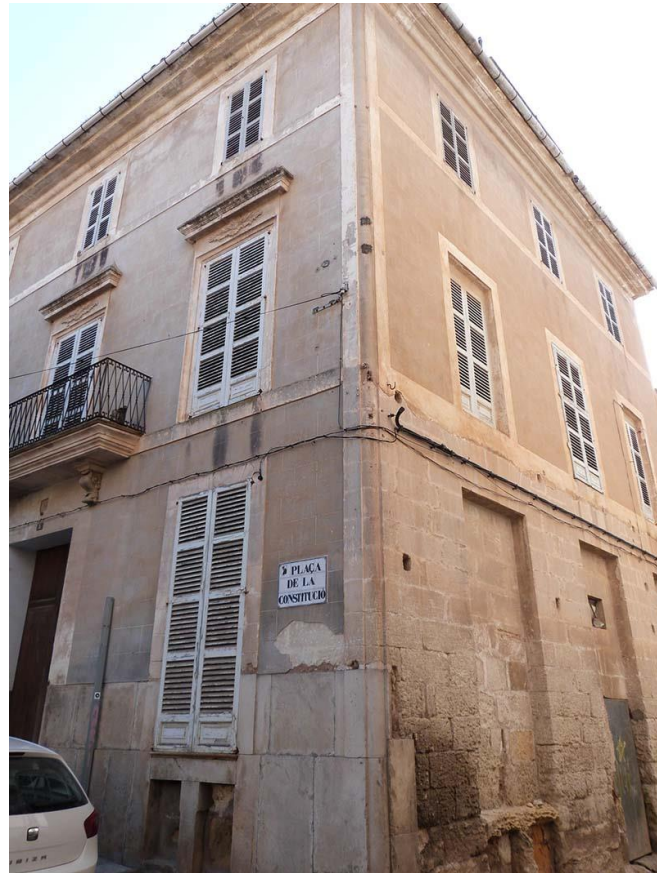
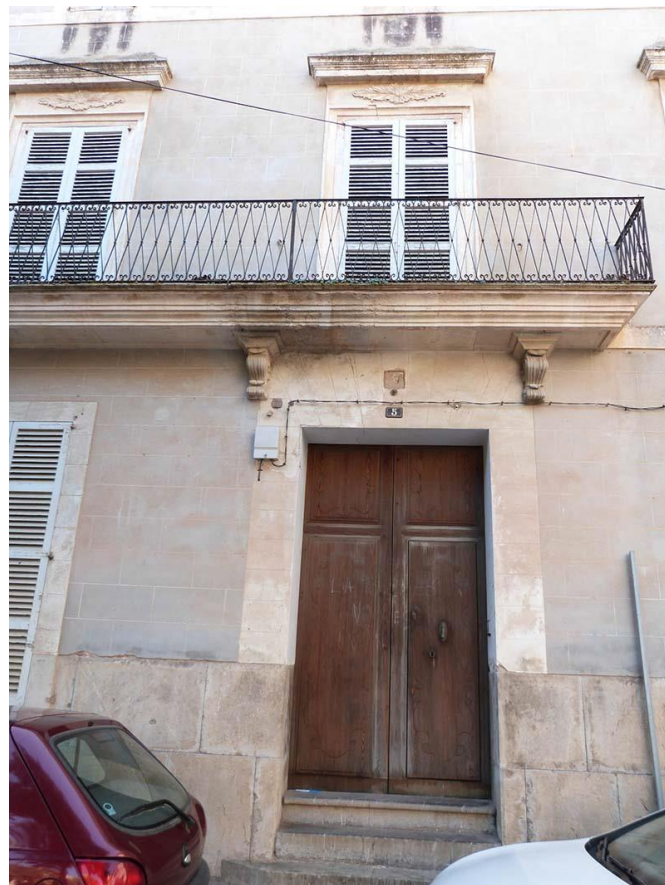
SU-009 DOCUMENTACIÓ FOTOGRÀFICA

DESCRIPCIÓ	Mitjà. El parament presenta alguns descrostats, erosions i ennegriments
CAUSA DETERIORAMENT	Humitat
INTERVENCIIONS	2006: Canvi de coberta

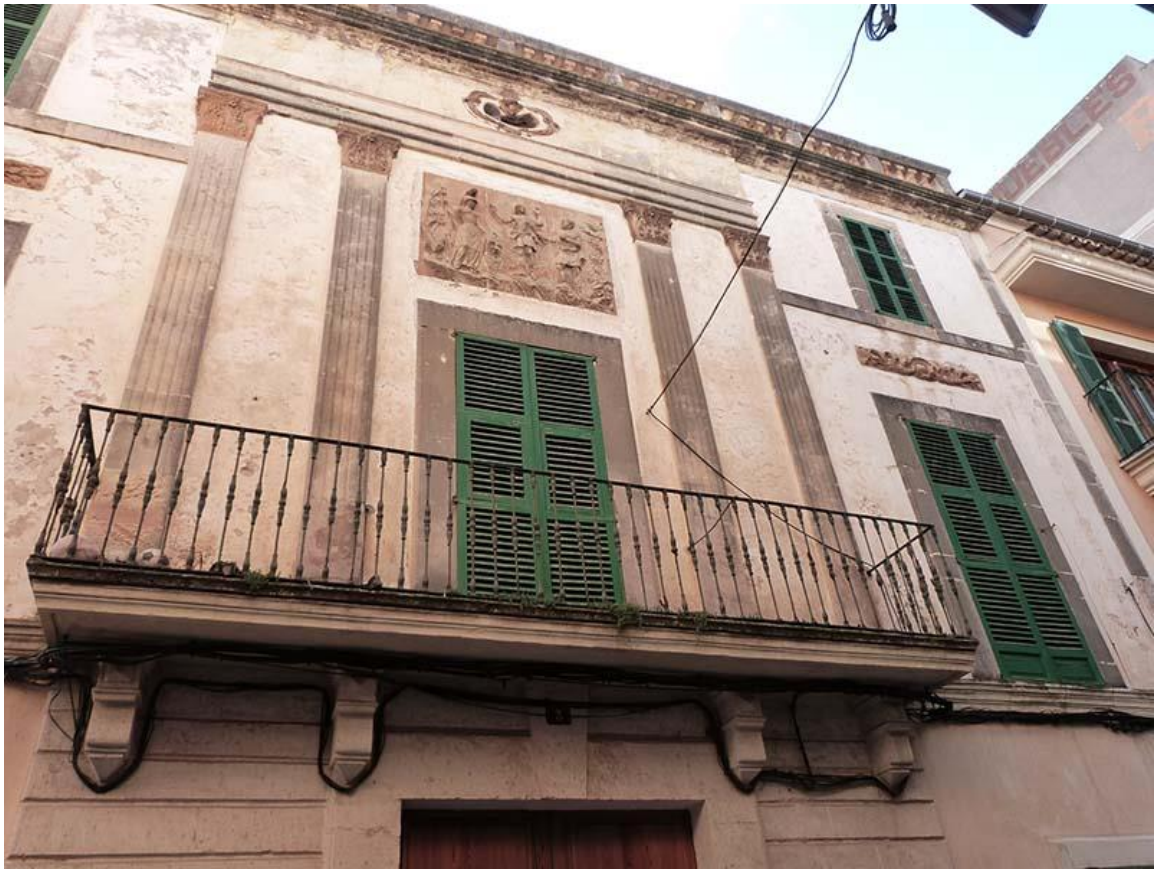
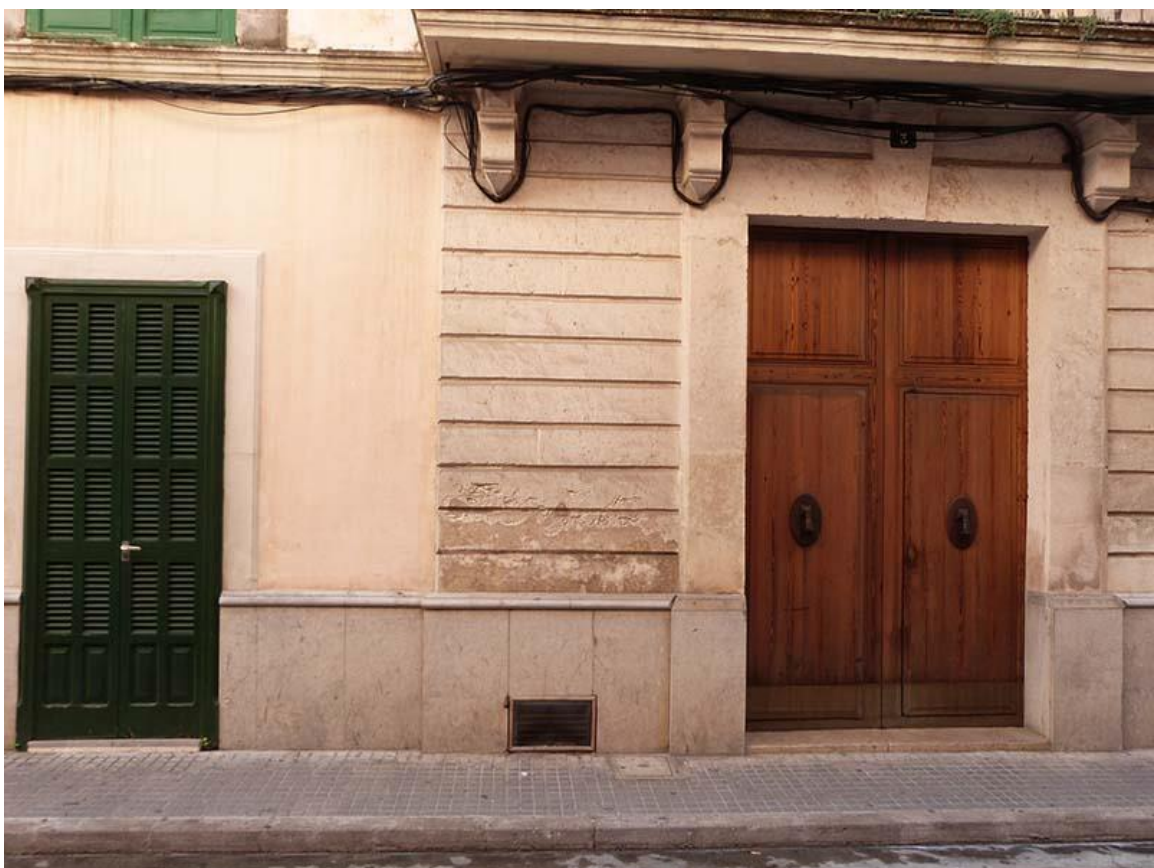
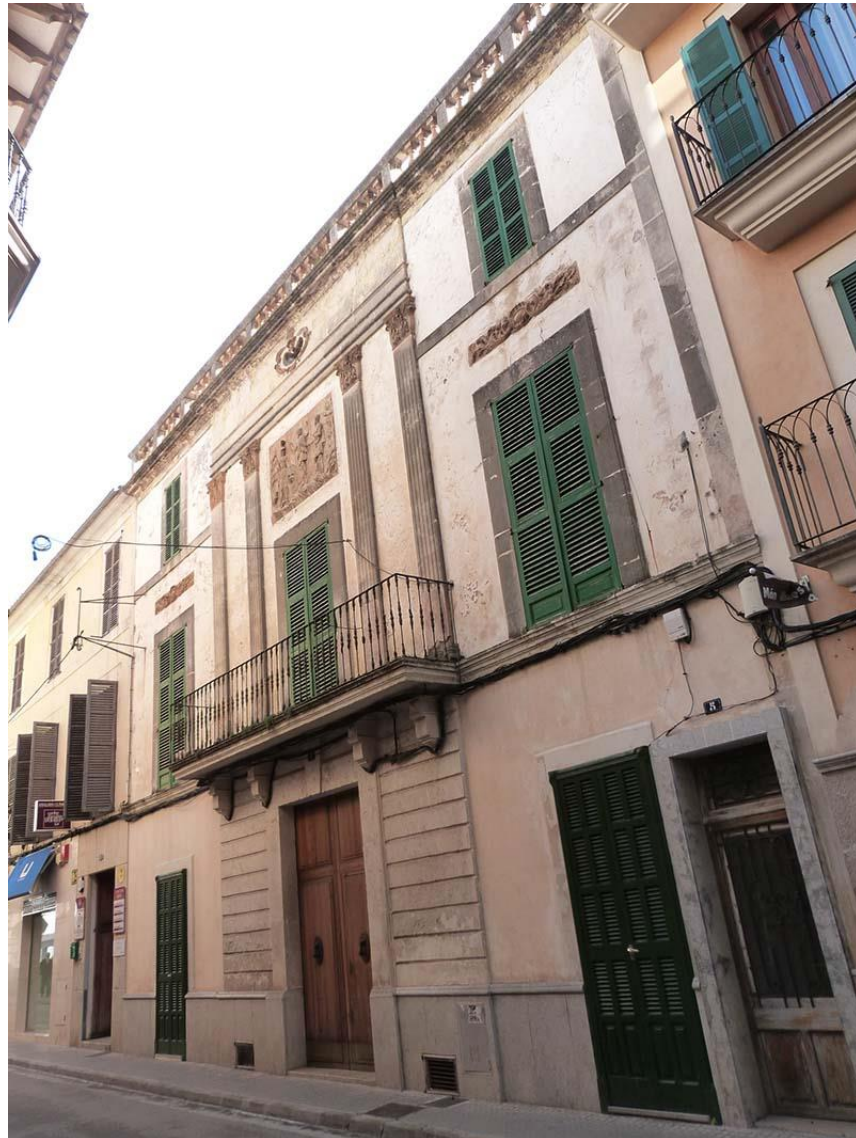
SU-010 DOCUMENTACIÓ FOTOGRÀFICA

DESCRIPCIÓ	Mitjà. El parament presenta algunes erosions i pegats de ciment
CAUSA DETERIORAMENT	
INTERVENCIIONS

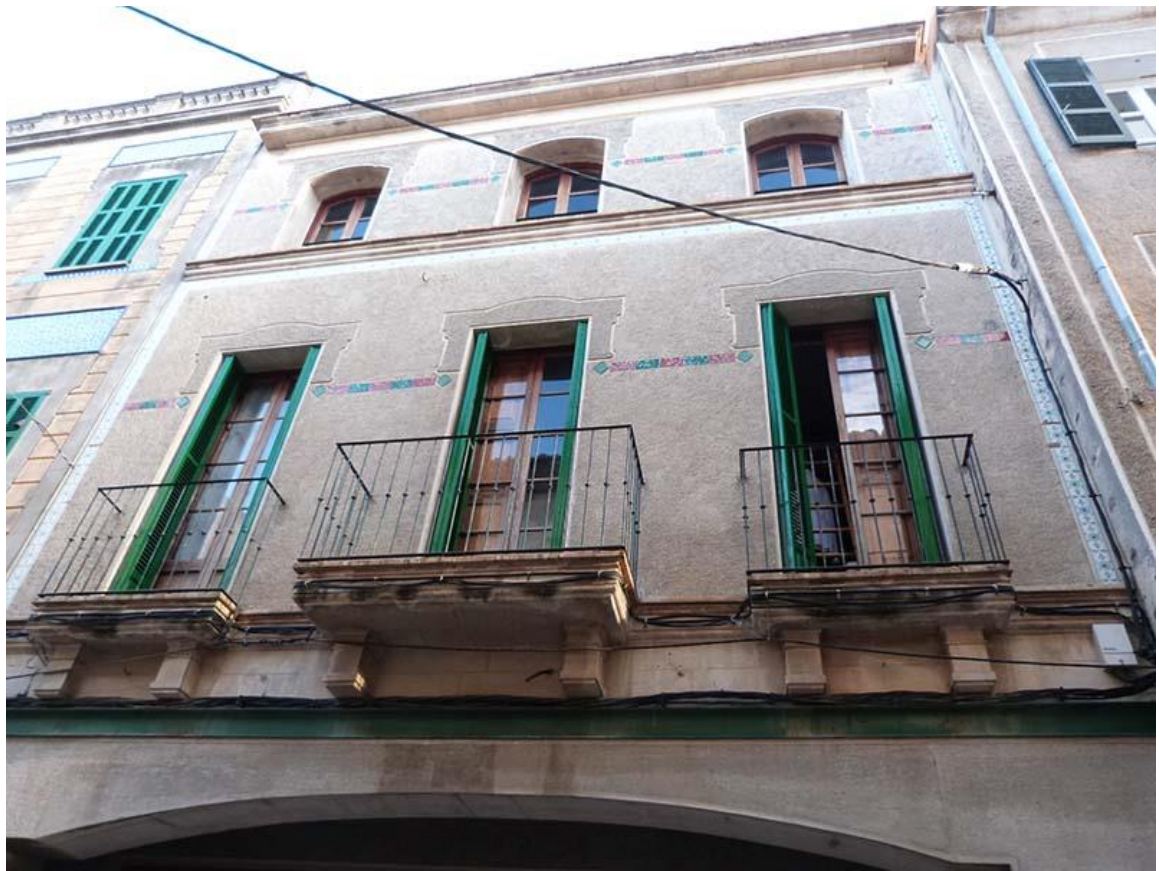
SU-011 DOCUMENTACIÓ FOTOGRÀFICA

DESCRIPCIÓ	Bo
CAUSA DETERIORAMENT	
INTERVENCIIONS
