CATÀLEG D'ELEMENTS I ESPAIS PROTEGITS DEL TERME MUNICIPAL DE MANACOR

VOLUM 2. ARQUITECTURA I ENGINYERIA CIVIL (SÒL URBÀ I)

Gabinet d'Anàlisi Ambiental i Territorial

Novembre 2021

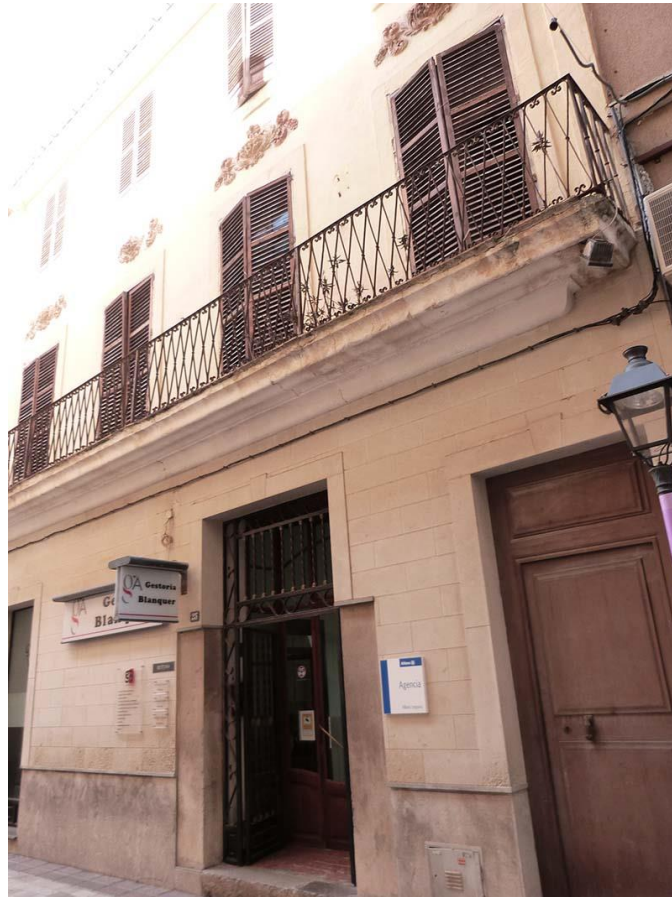
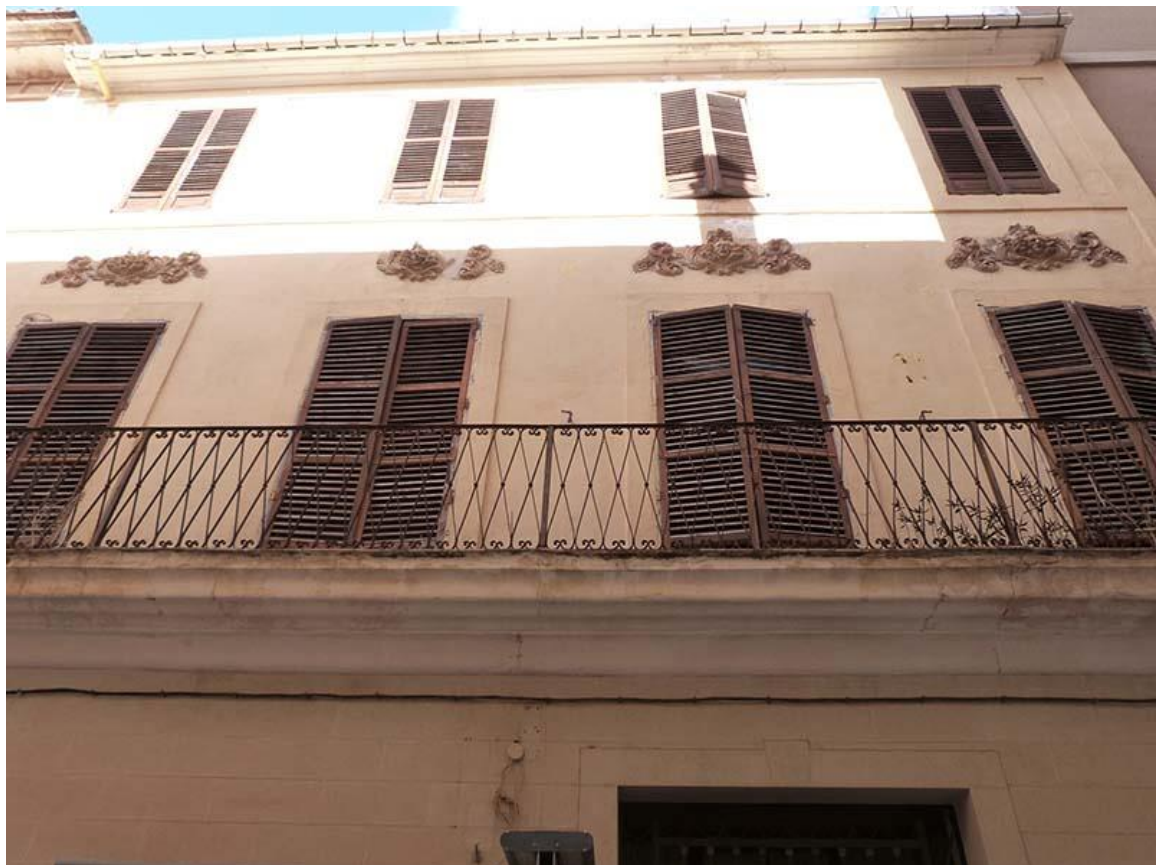
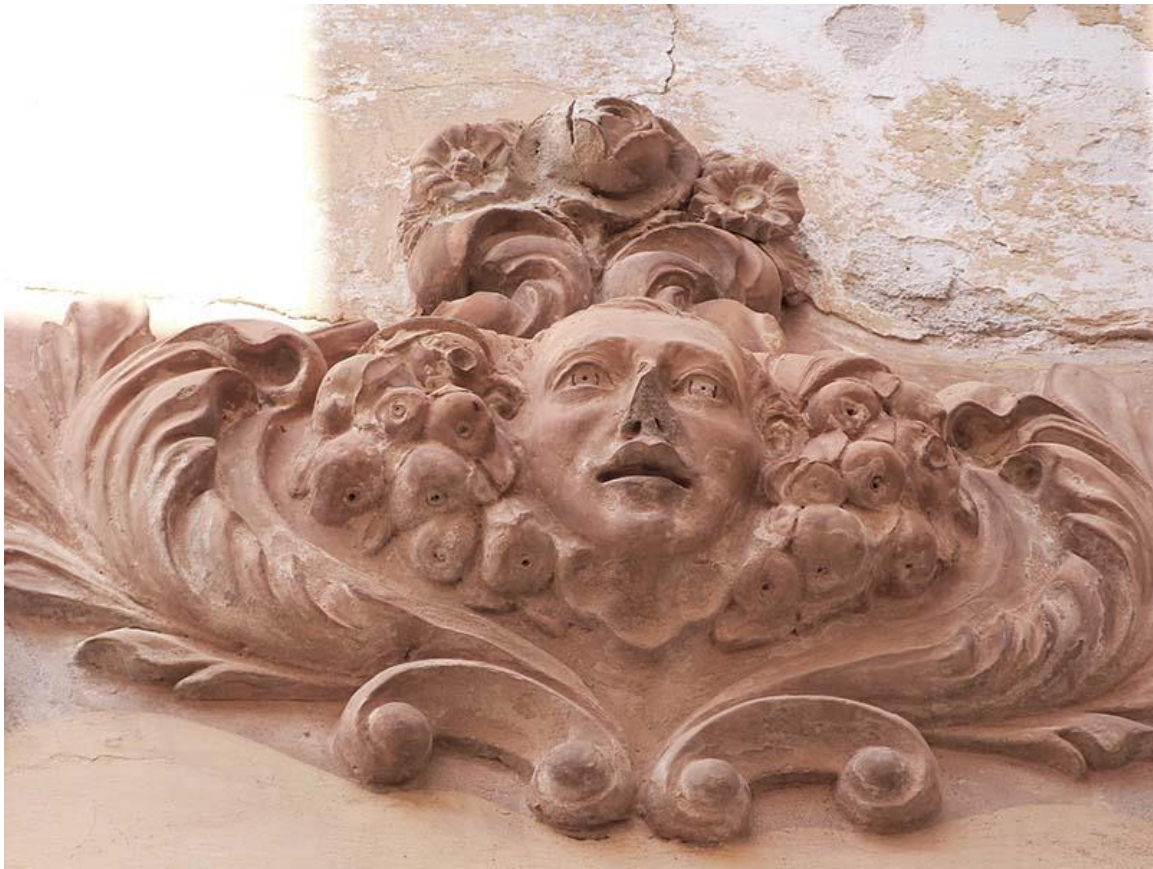
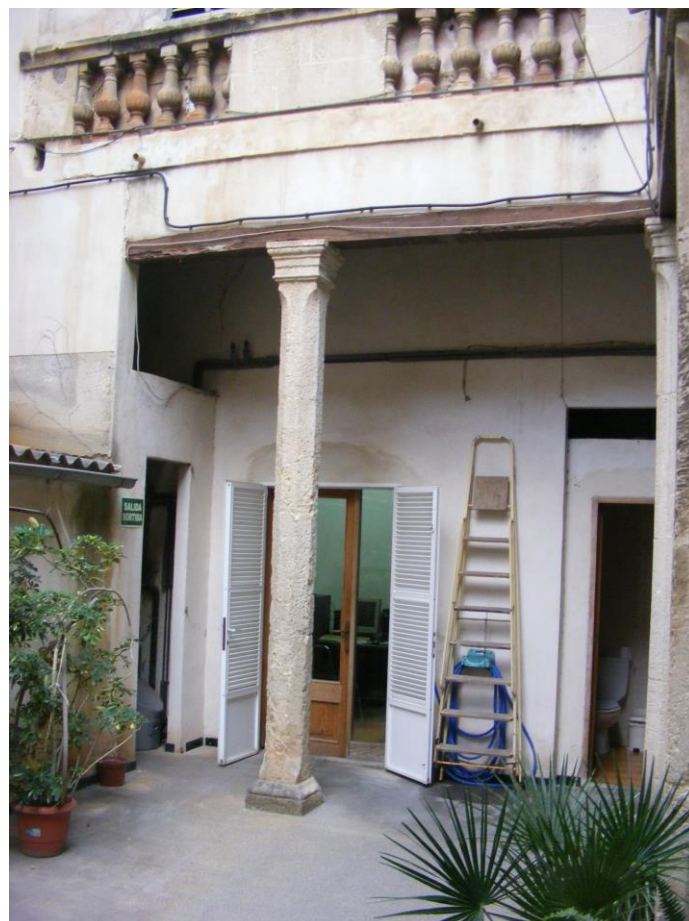
SU-013 DOCUMENTACIÓ FOTOGRÀFICA

DESCRIPCIÓ	Bo. Una de les targes només es conserva parcialment
CAUSA DETERIORAMENT	
INTERVENCIIONS	2015: Reforç estructural i reparació de coberta 2019: Va ser objecte d'una reforma integral tota la primera planta

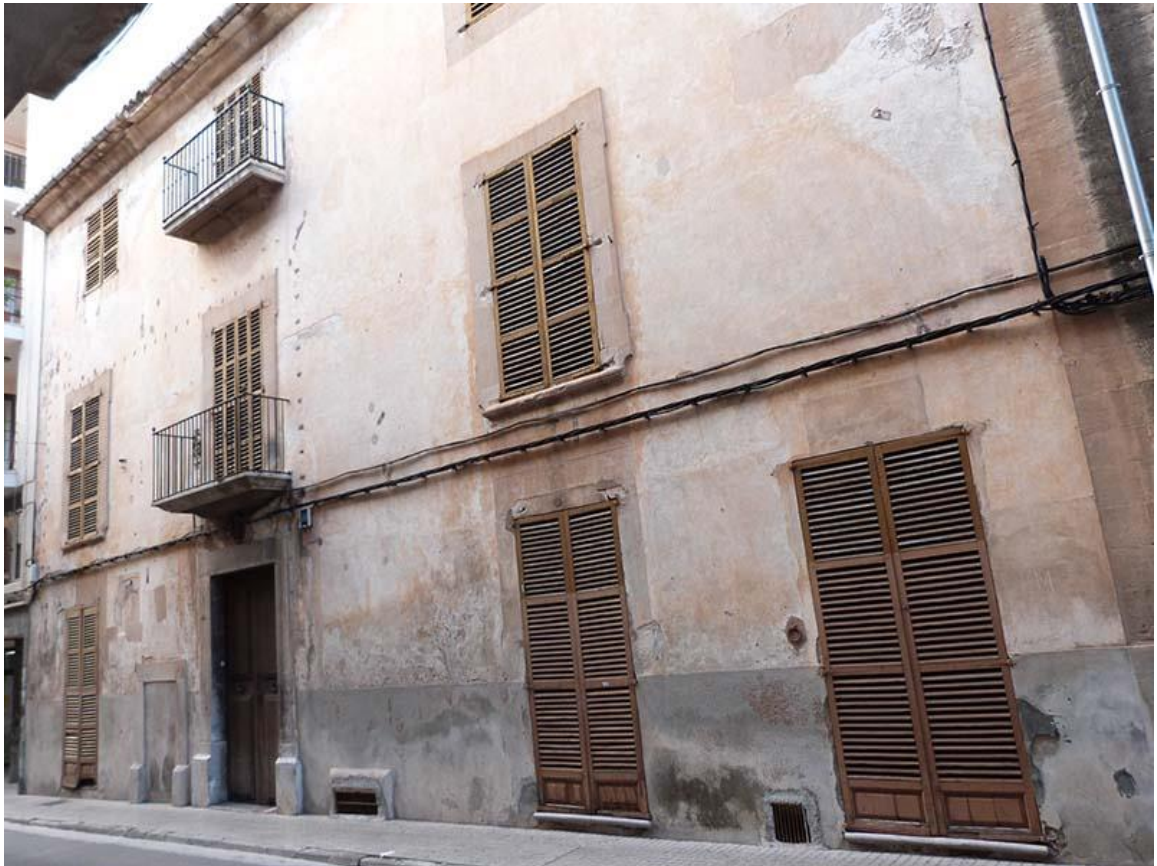
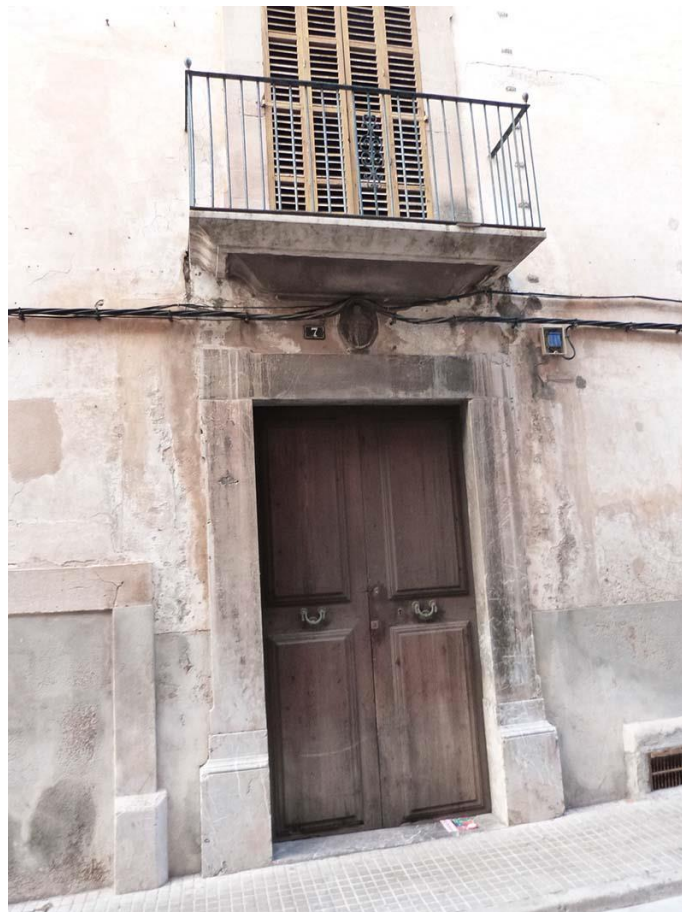
SU-014 DOCUMENTACIÓ FOTOGRÀFICA

DESCRIPCIÓ	Dolent. El parament presenta nombrosos descrostats, erosions i pegats de ciment
CAUSA DETERIORAMENT	
INTERVENCIIONS

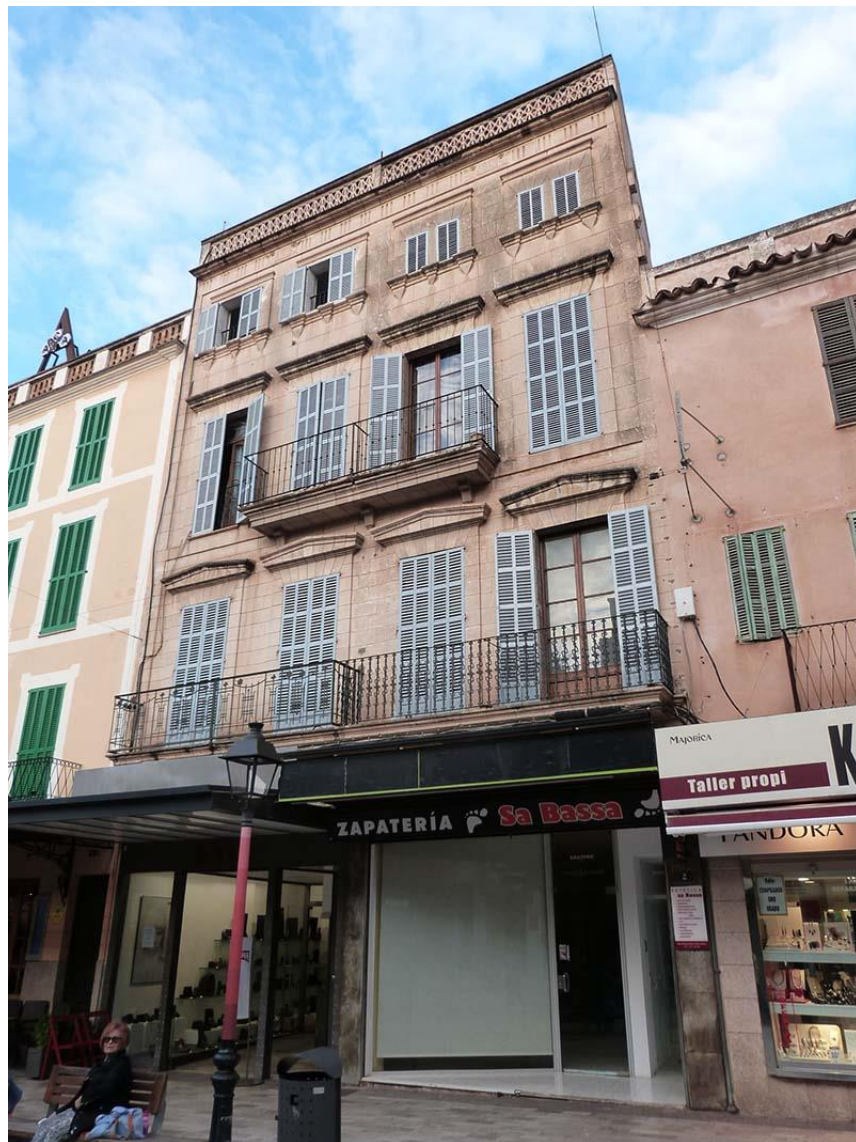
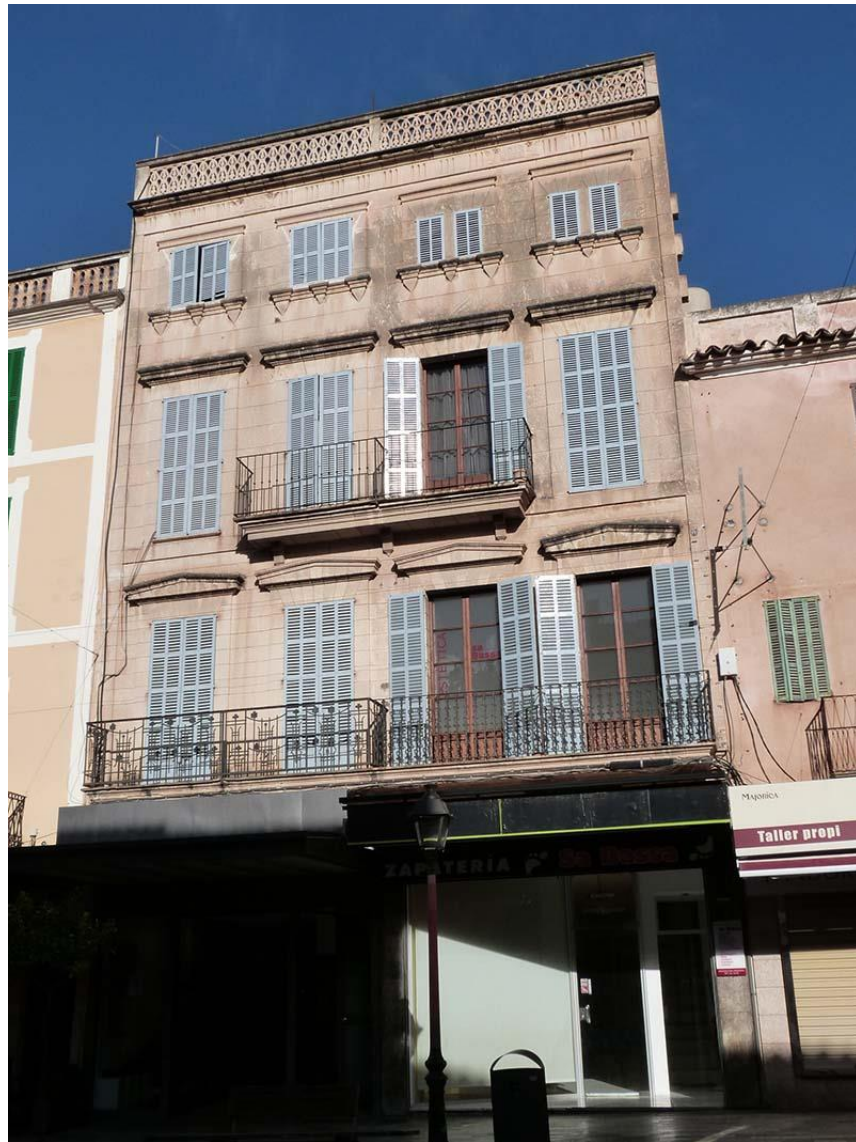
SU-015 DOCUMENTACIÓ FOTOGRÀFICA

DESCRIPCIÓ	Bo
CAUSA DETERIORAMENT	
INTERVENCIIONS

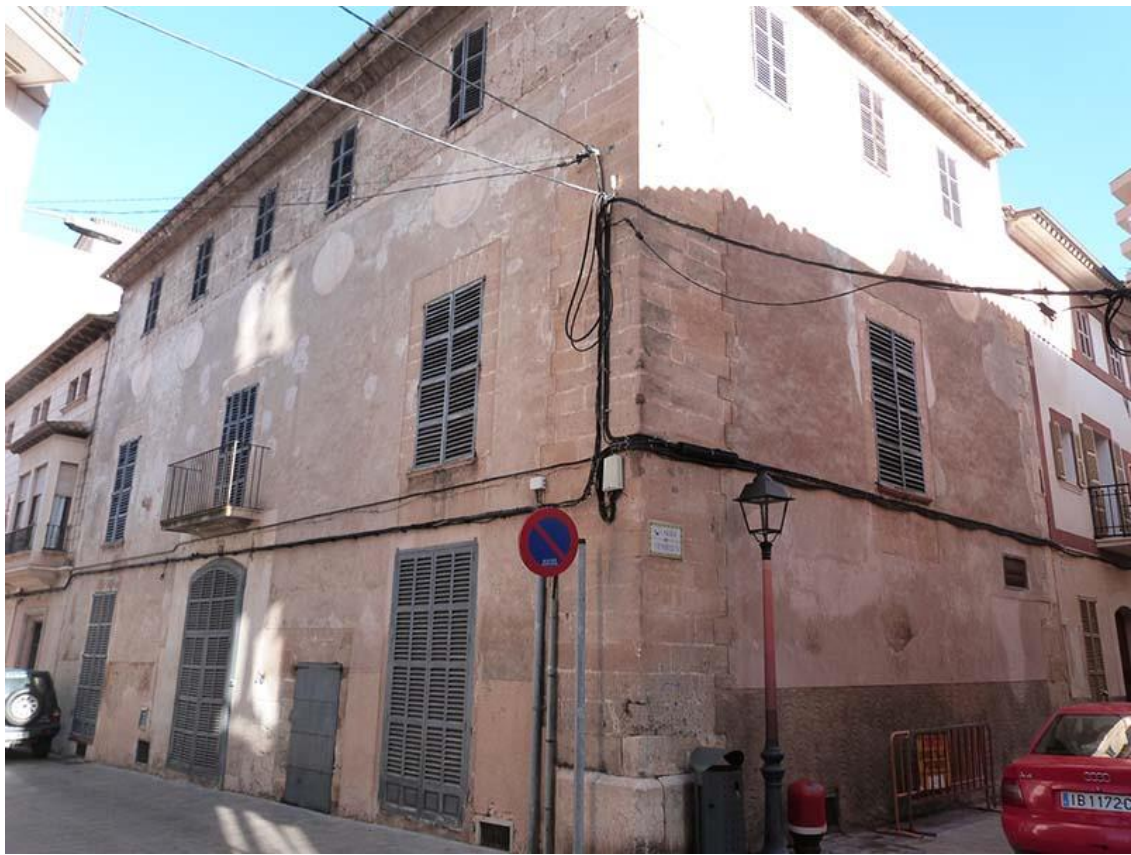
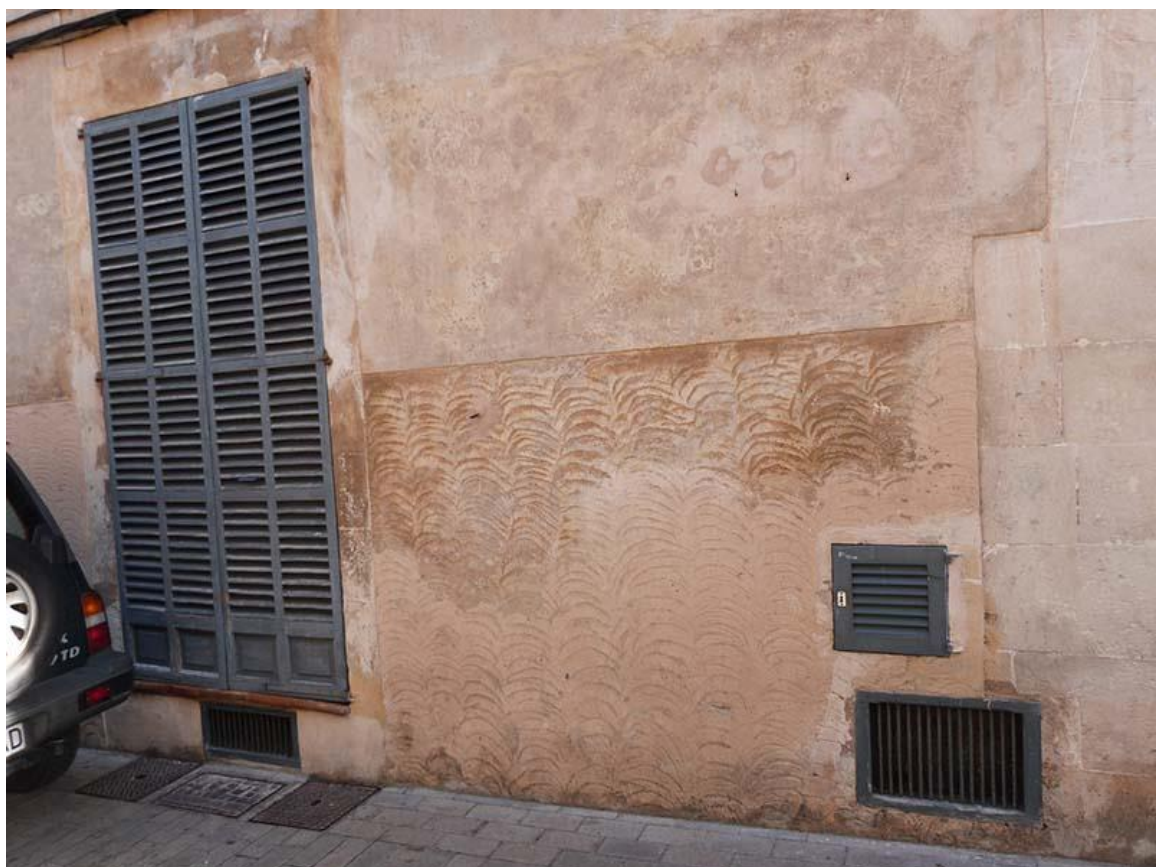
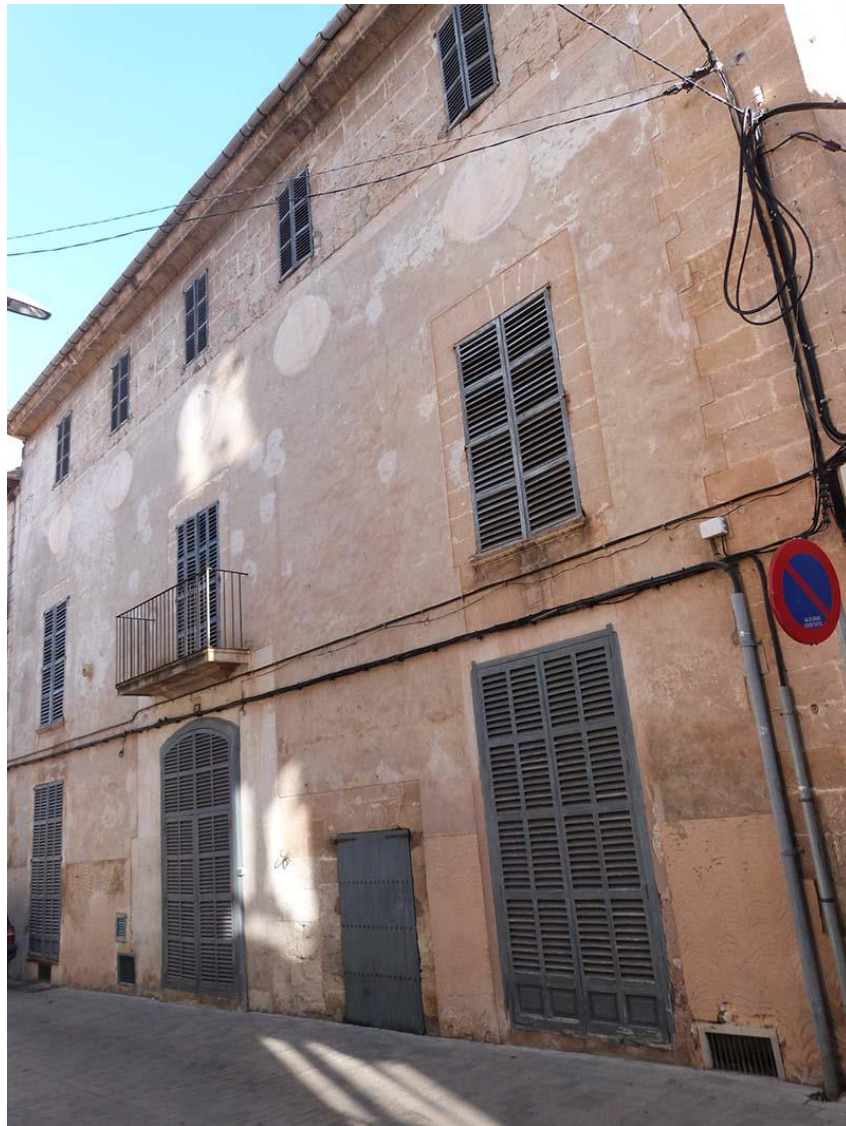
SU-016 DOCUMENTACIÓ FOTOGRÀFICA

DESCRIPCIÓ	Mitjà. El parament presenta humitats i erosions
CAUSA DETERIORAMENT	
INTERVENCIIONS

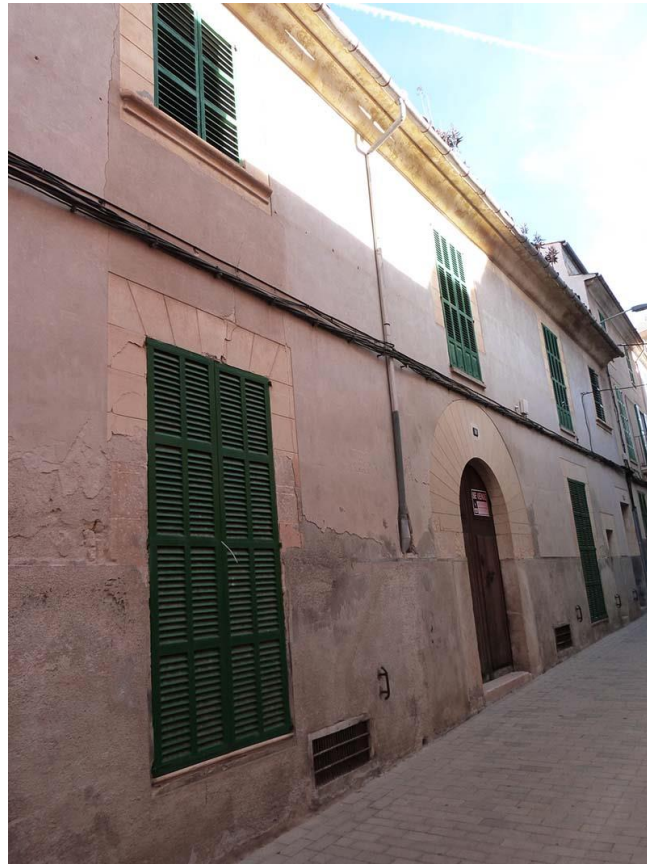
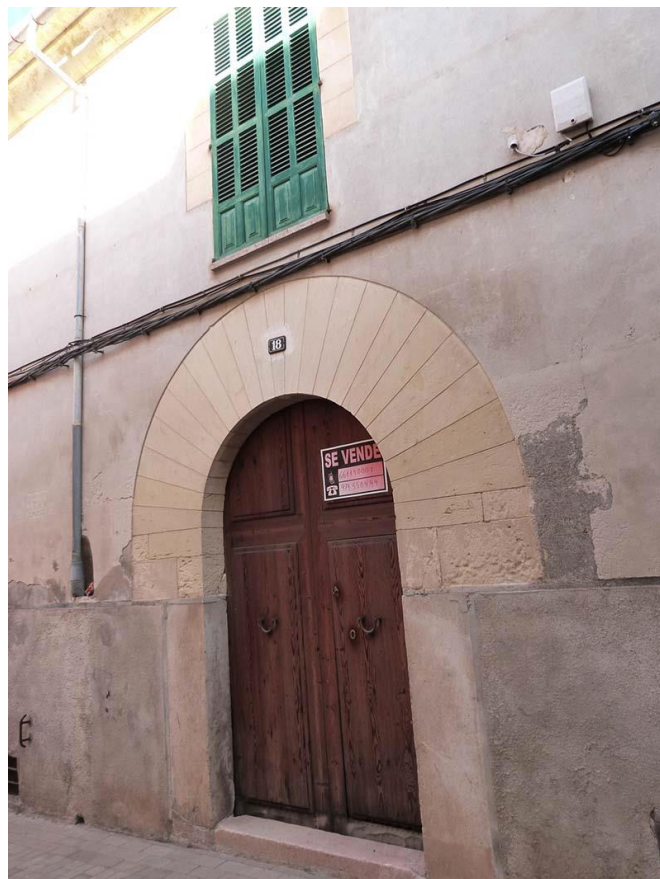
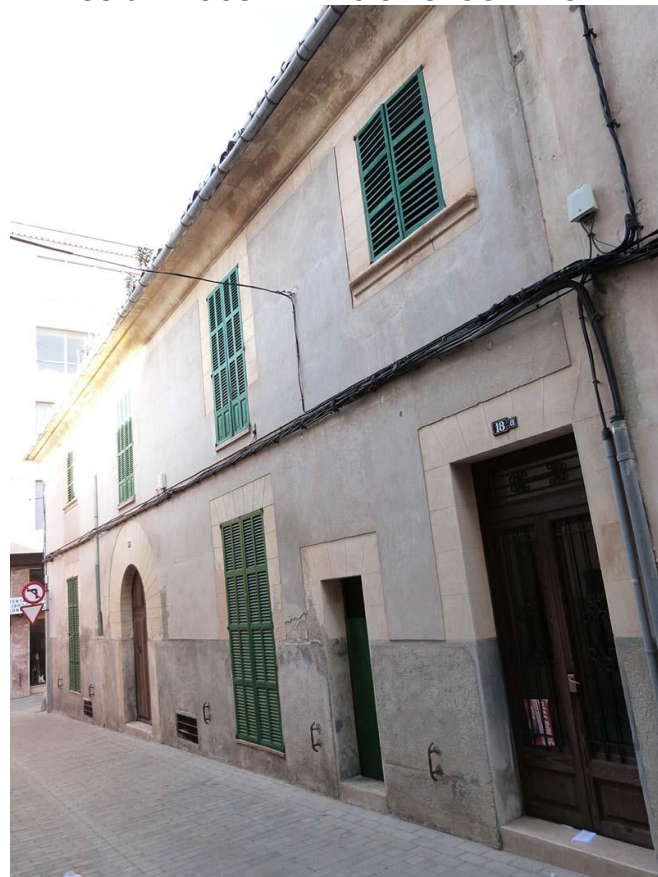
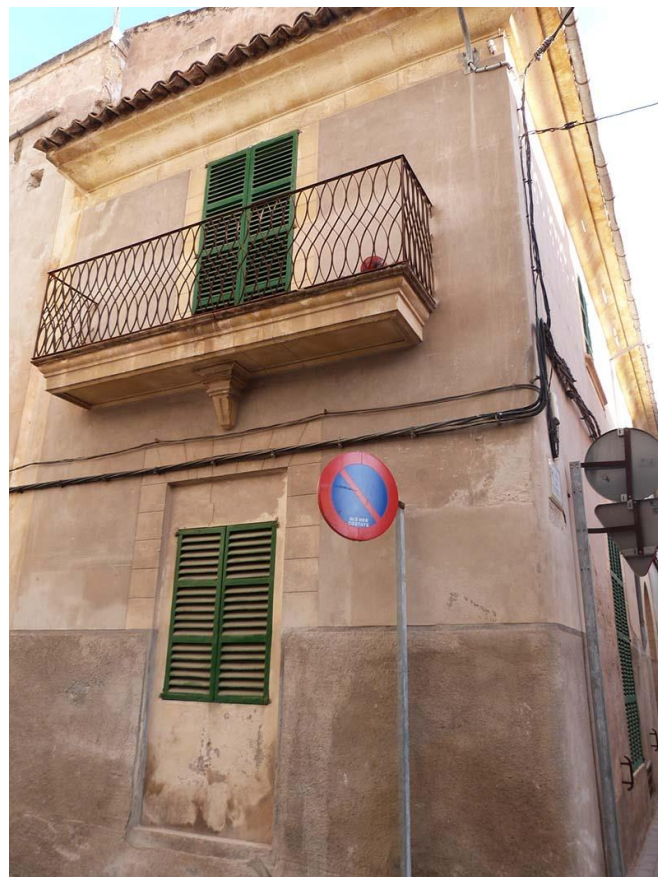
SU-017 DOCUMENTACIÓ FOTOGRÀFICA

DESCRIPCIÓ	Regular. La façana presenta cruïsses verticals, erosions i descrostats
CAUSA DETERIORAMENT	
INTERVENCIIONS

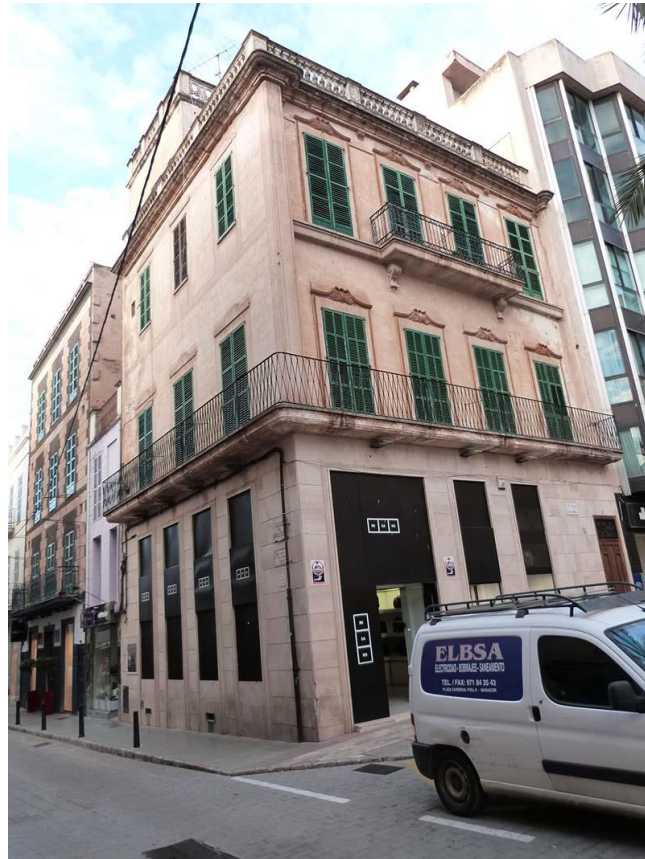
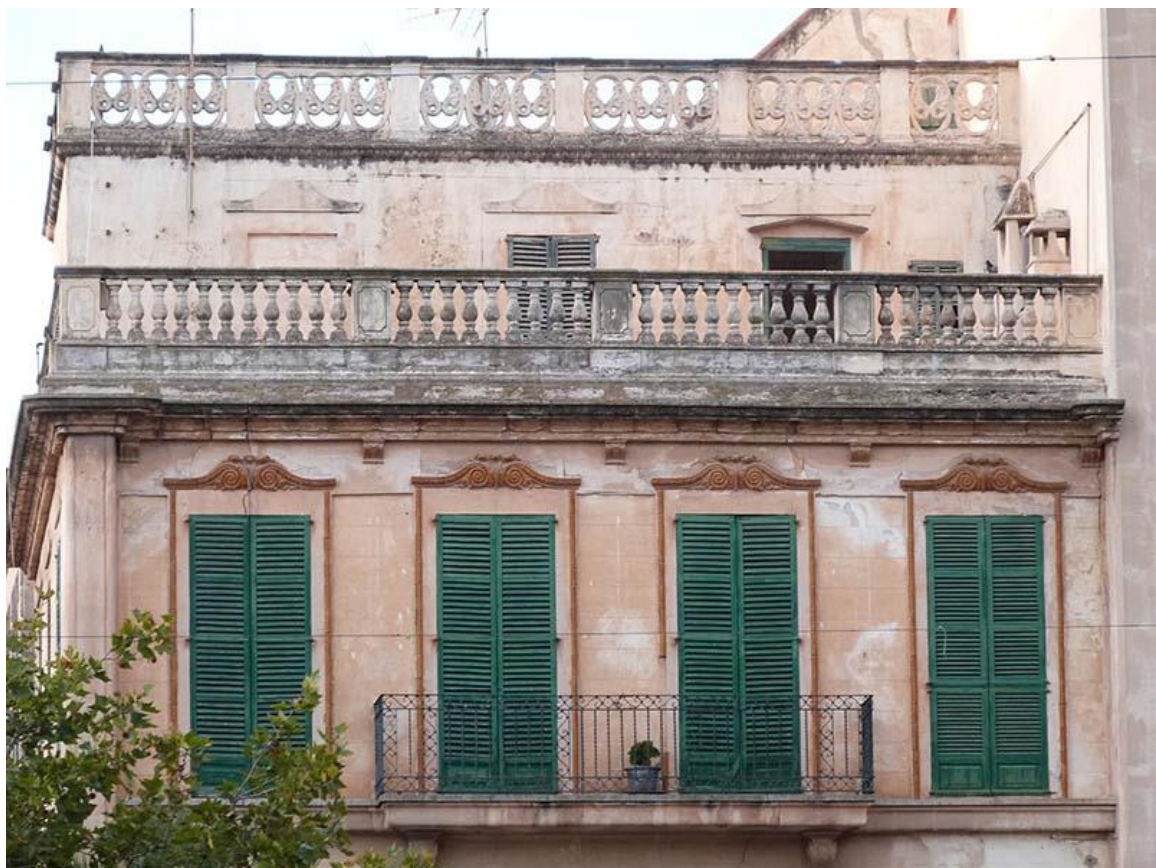
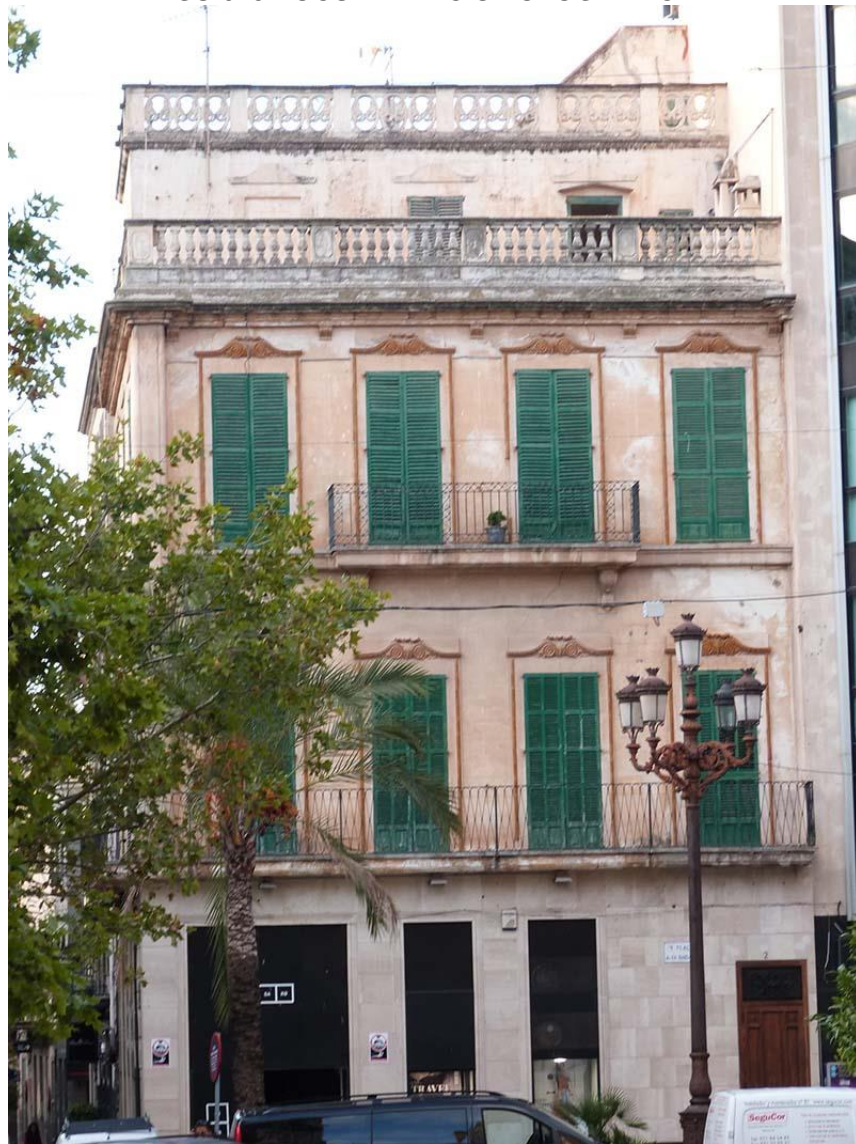
SU-018 DOCUMENTACIÓ FOTOGRÀFICA

DESCRIPCIÓ	Mitjà. El parament presenta ennegriments i erosions
CAUSA DETERIORAMENT	
INTERVENCIIONS	2005: Reforma interior

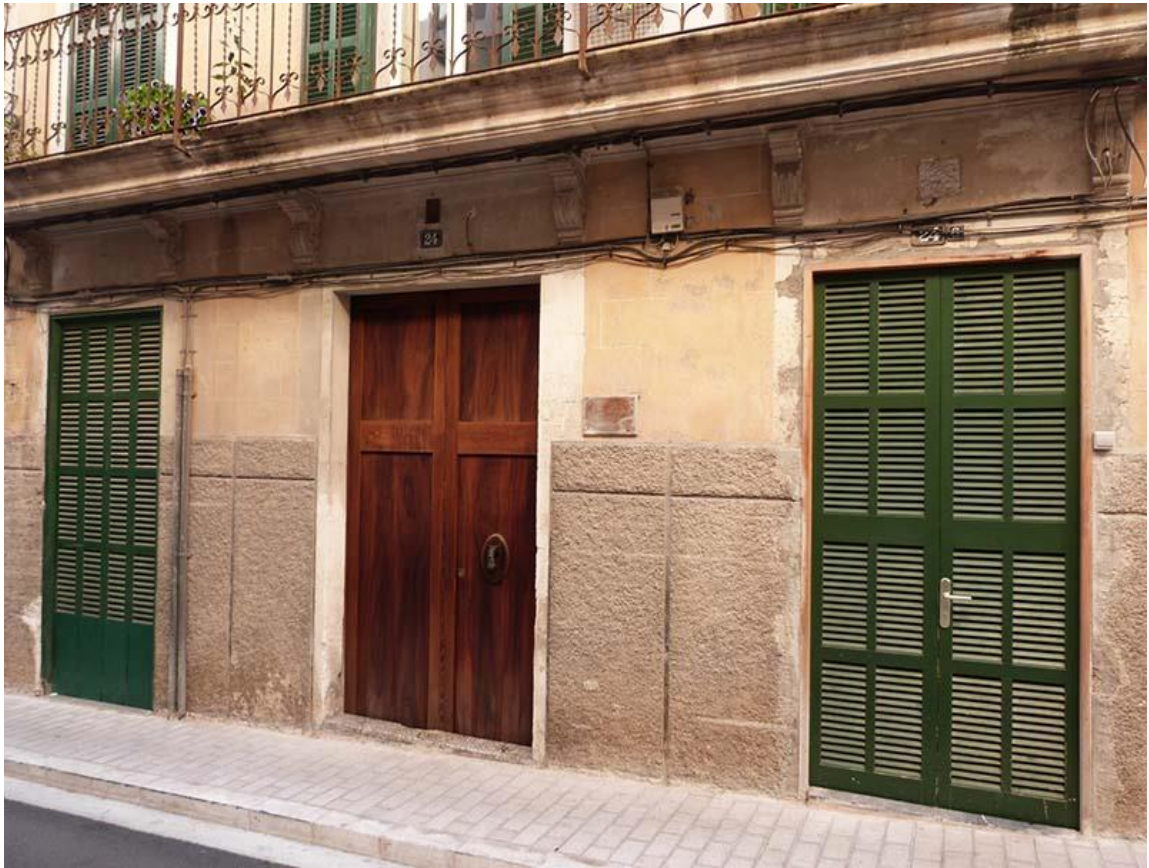
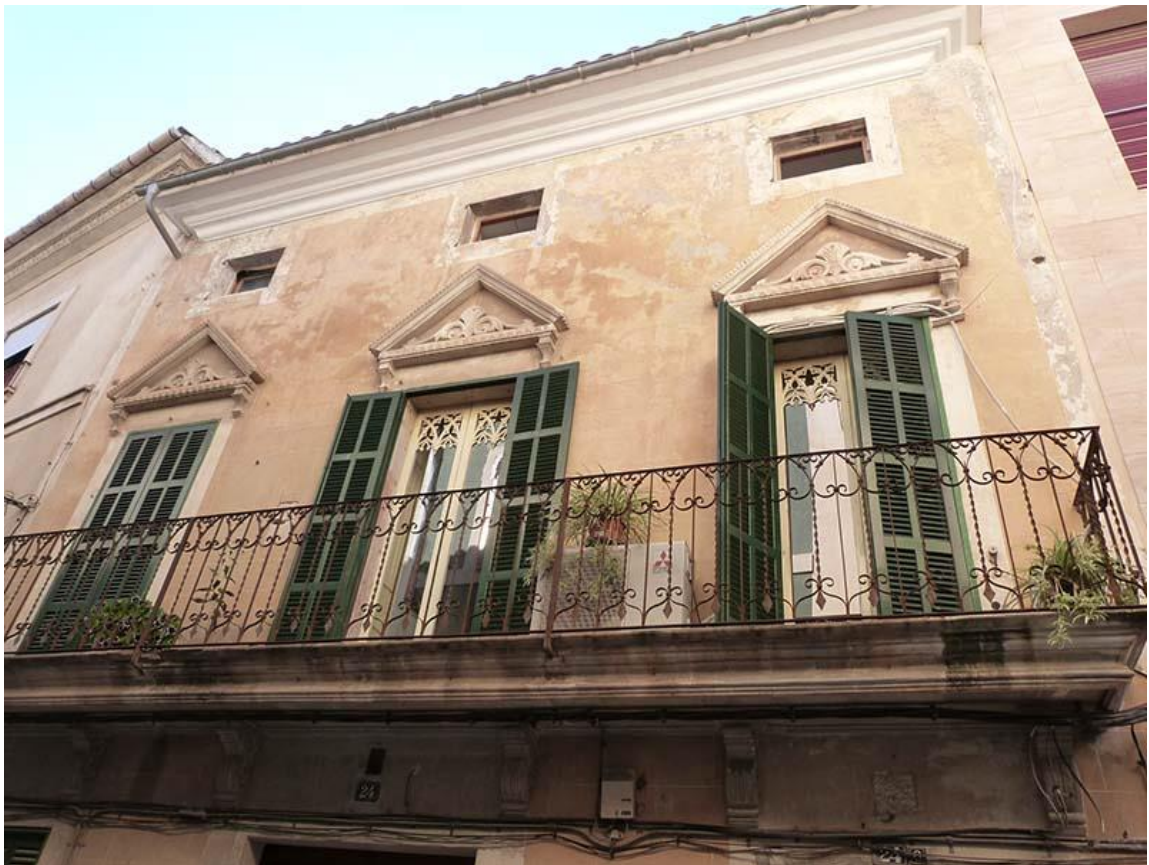
SU-019 DOCUMENTACIÓ FOTOGRÀFICA

DESCRIPCIÓ	Mitjà. El parament presenta alguns cruïsses així com humitats i descrostats. La balconada presenta alguns desperfectes
CAUSA DETERIORAMENT	
INTERVENCIIONS	S'han renovat la cornisa i la canal

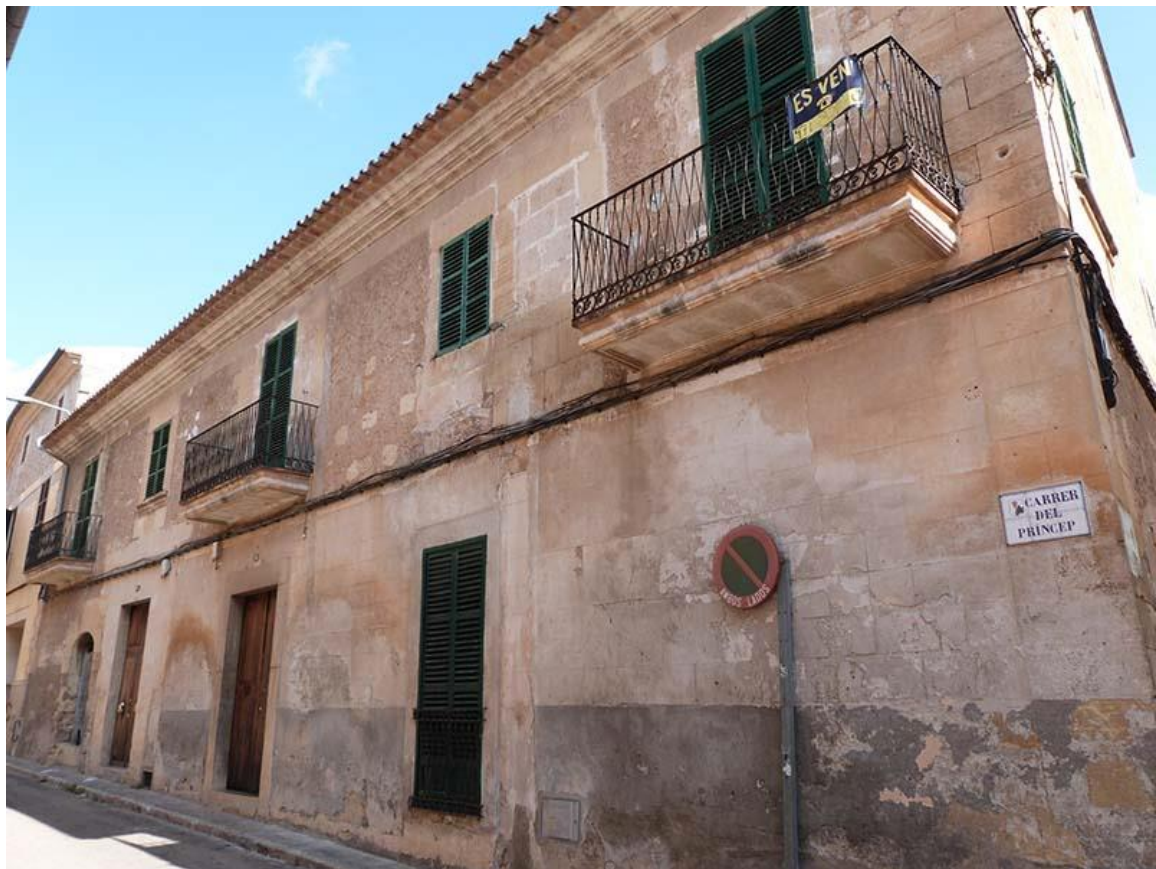
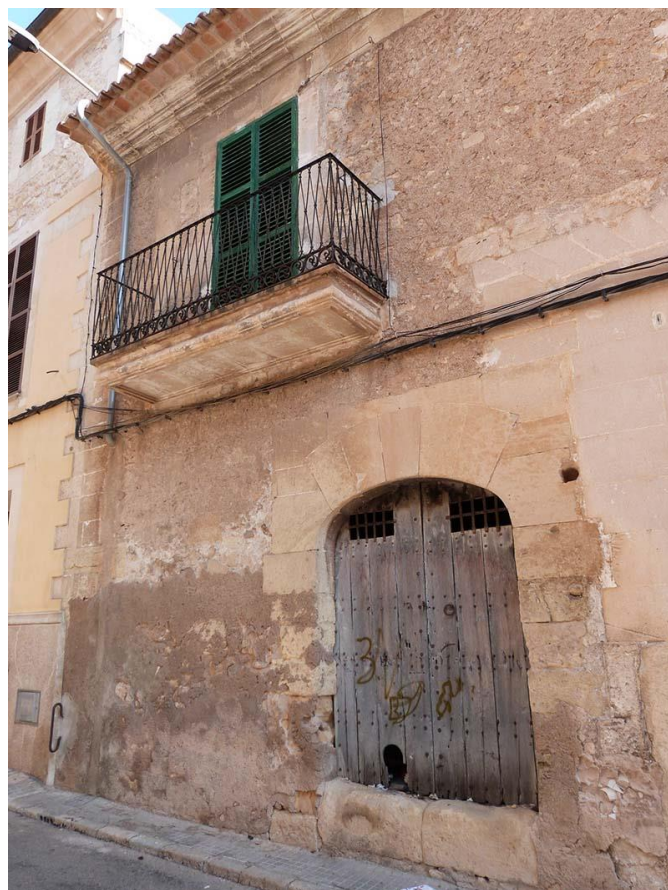
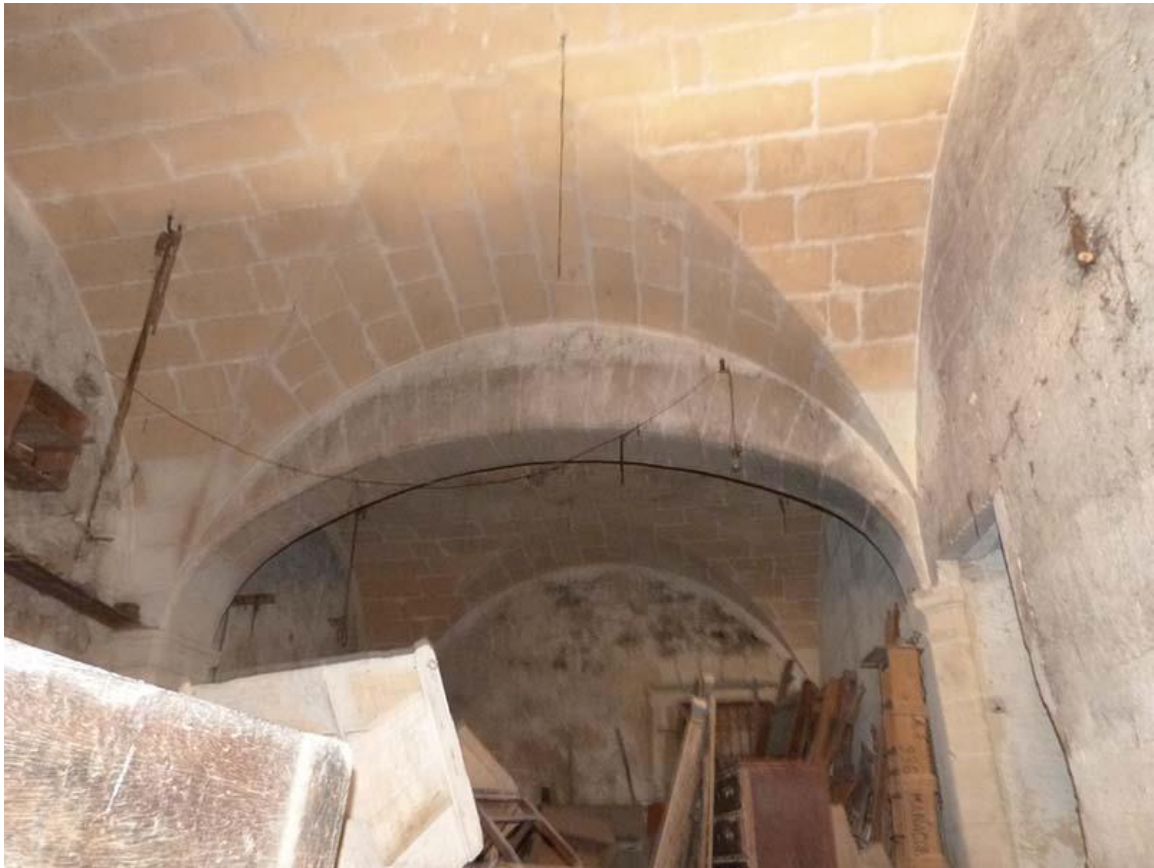
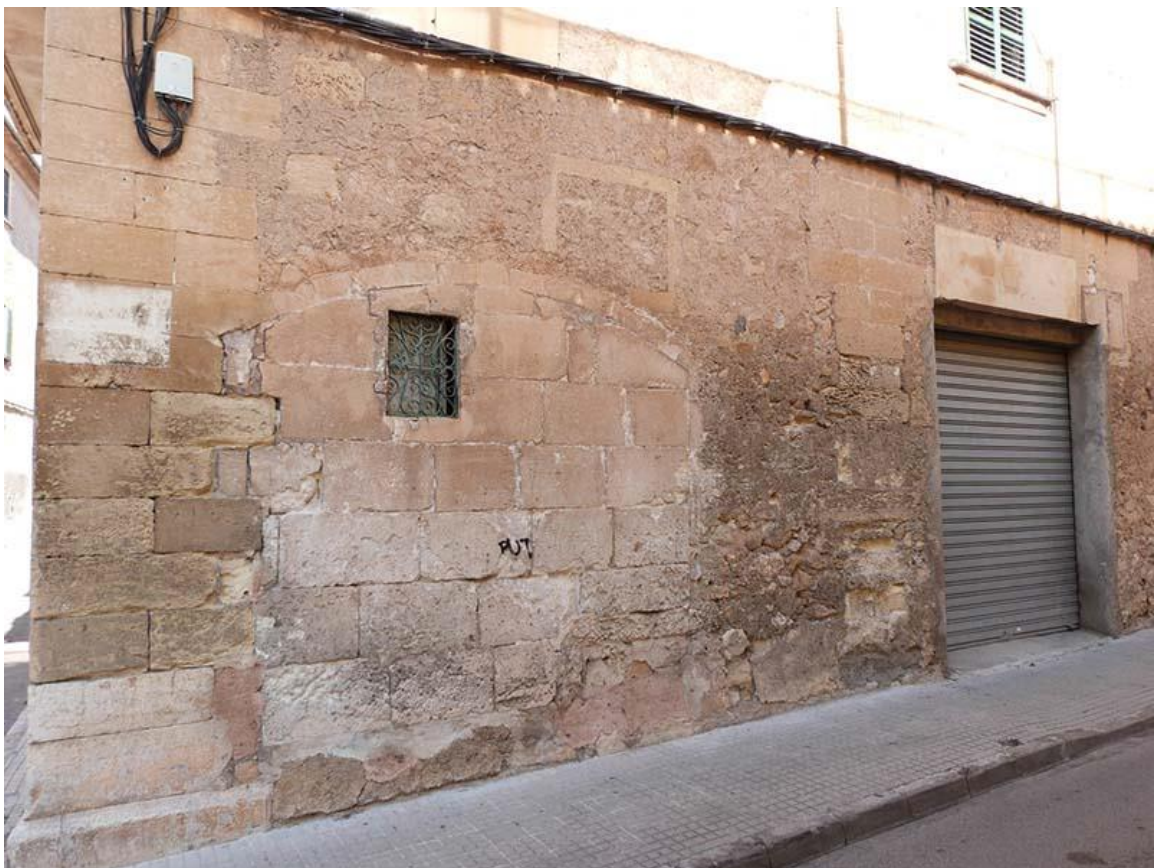
SU-020 DOCUMENTACIÓ FOTOGRÀFICA

DESCRIPCIÓ	Mitjà. El parament presenta descrostats, erosions i humitats
CAUSA DETERIORAMENT	
INTERVENCIIONS
