CATÀLEG D'ELEMENTS I ESPAIS PROTEGITS DEL TERME MUNICIPAL DE MANACOR

VOLUM 2. ARQUITECTURA I ENGINYERIA CIVIL (SÒL URBÀ I)

Gabinet d'Anàlisi Ambiental i Territorial

Novembre 2021

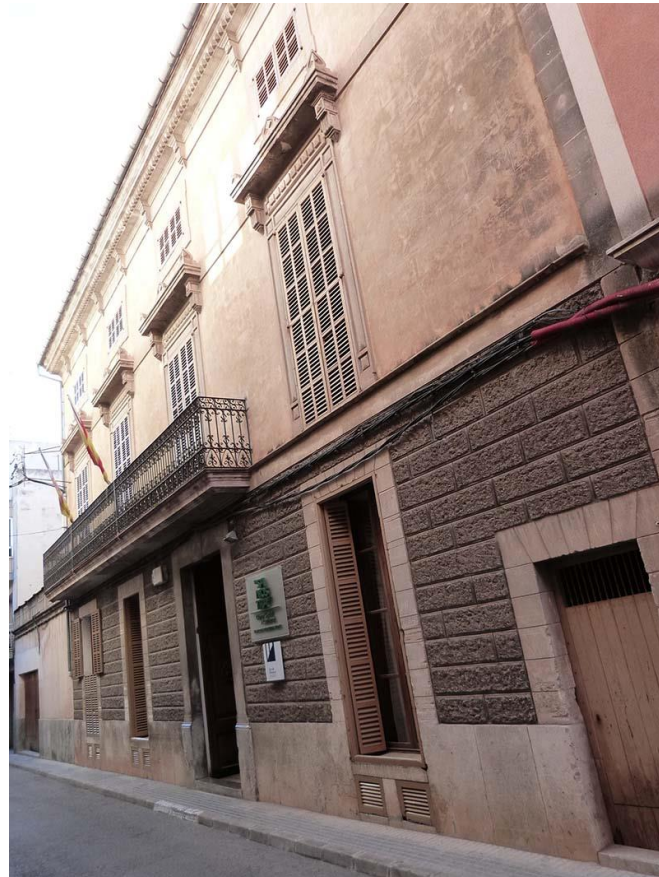
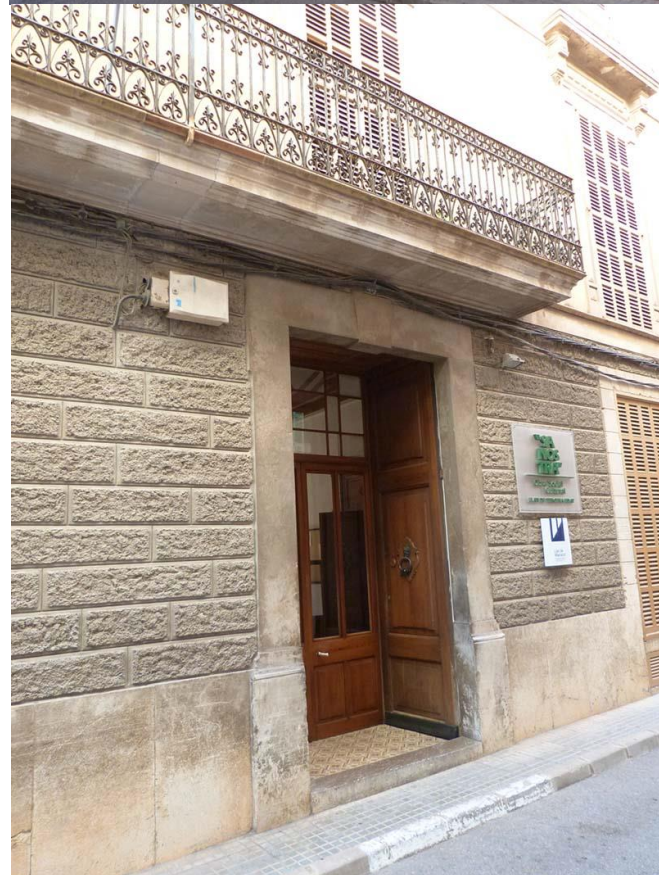
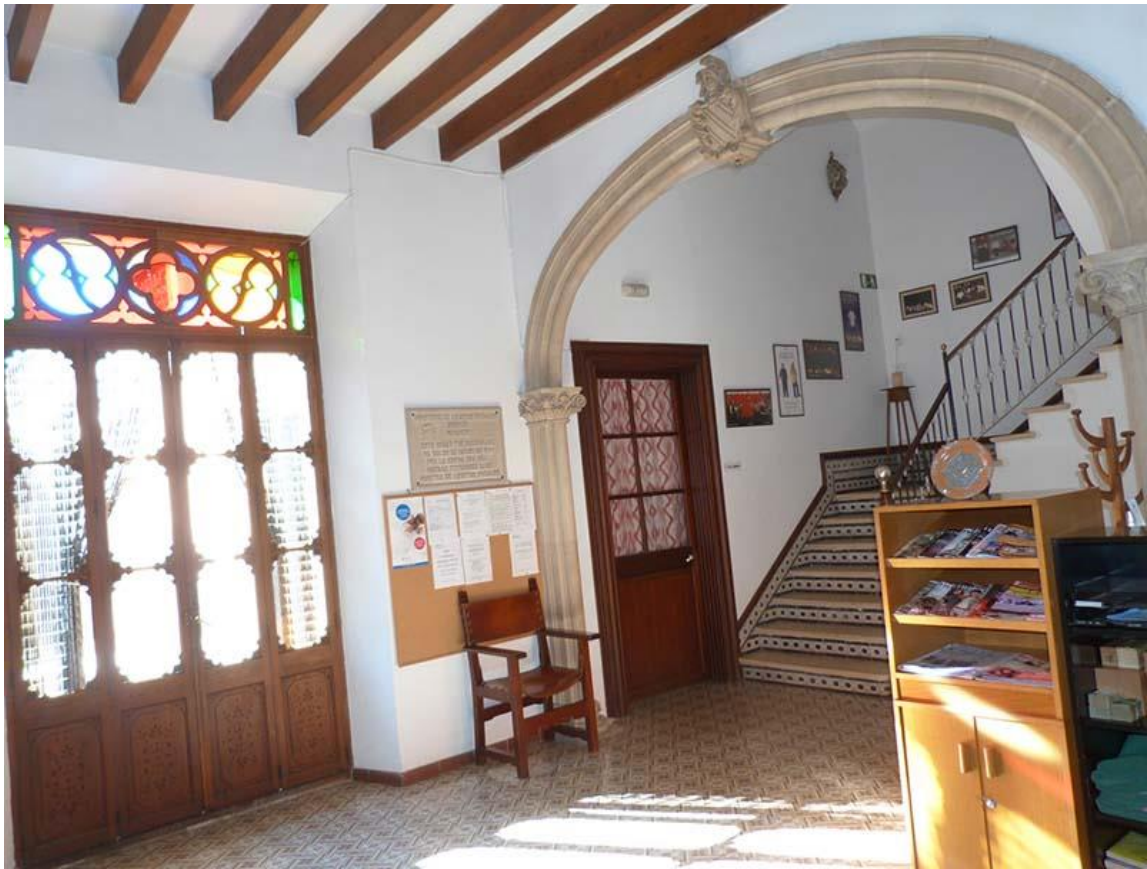
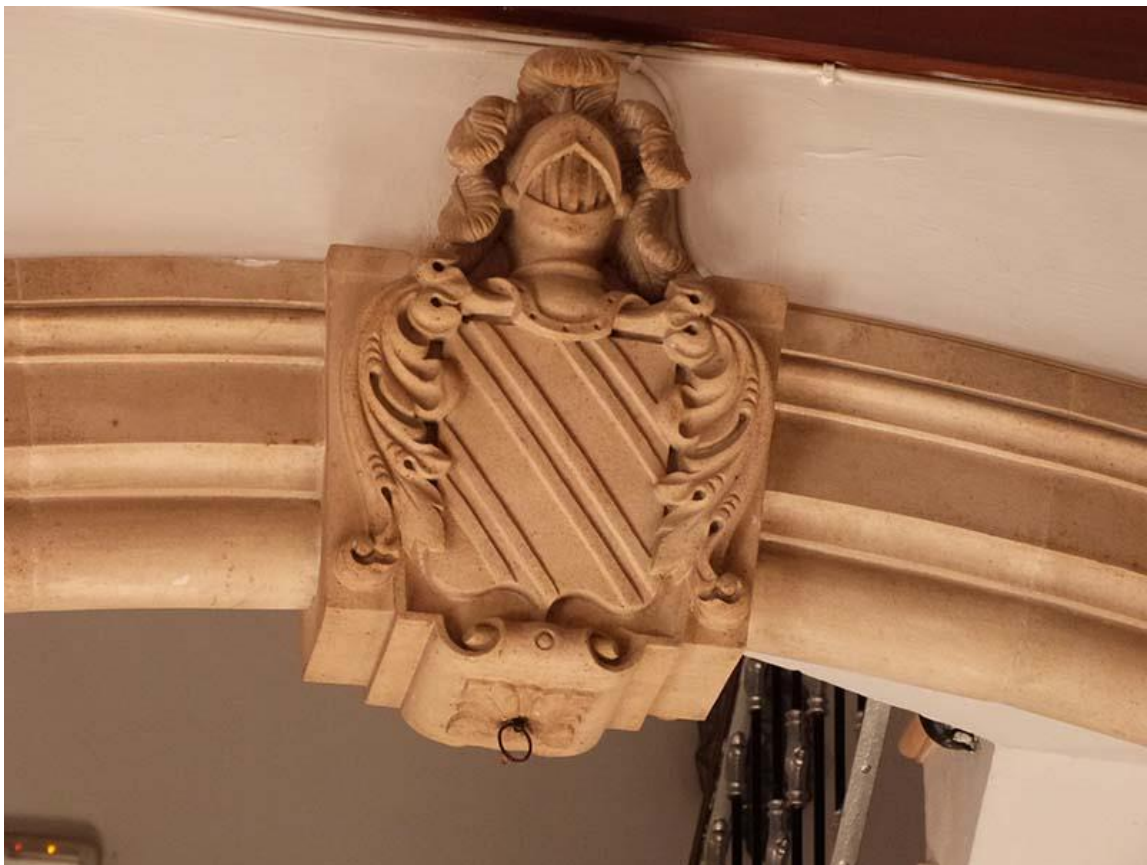
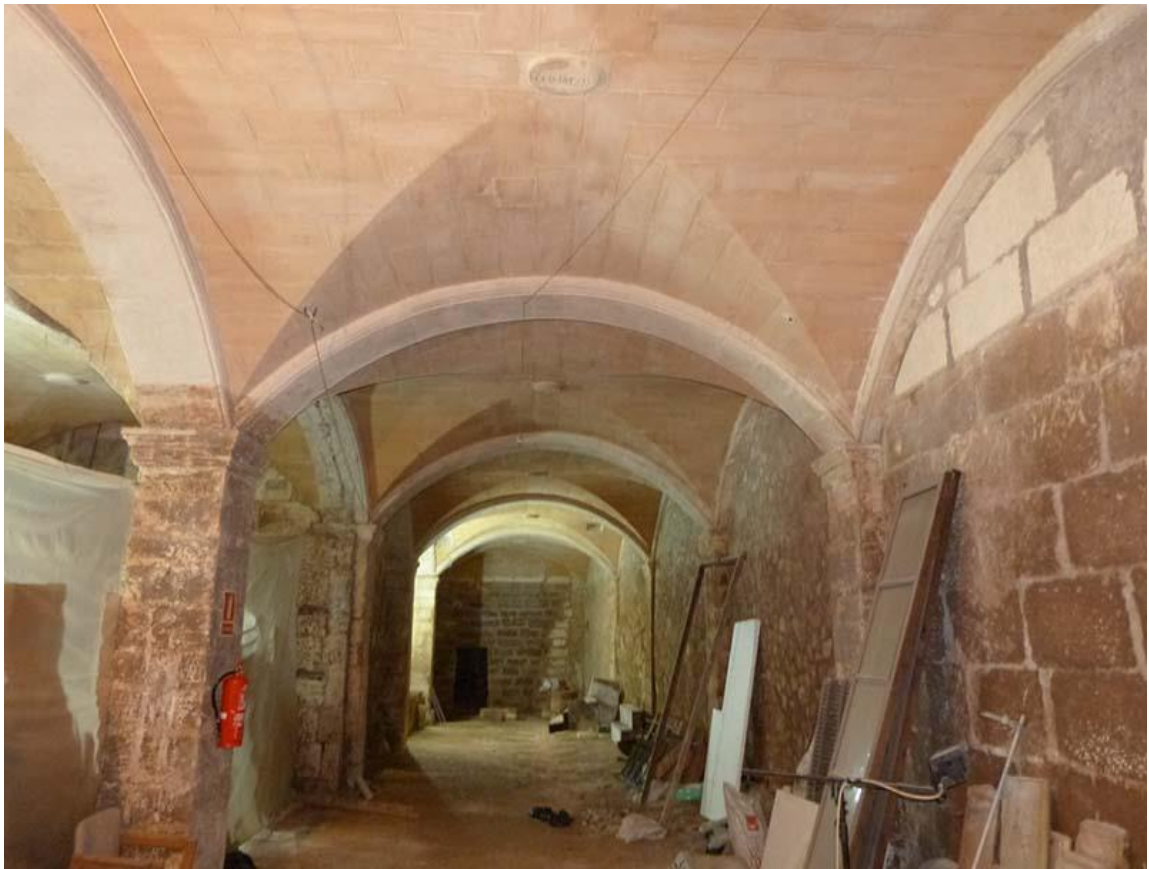
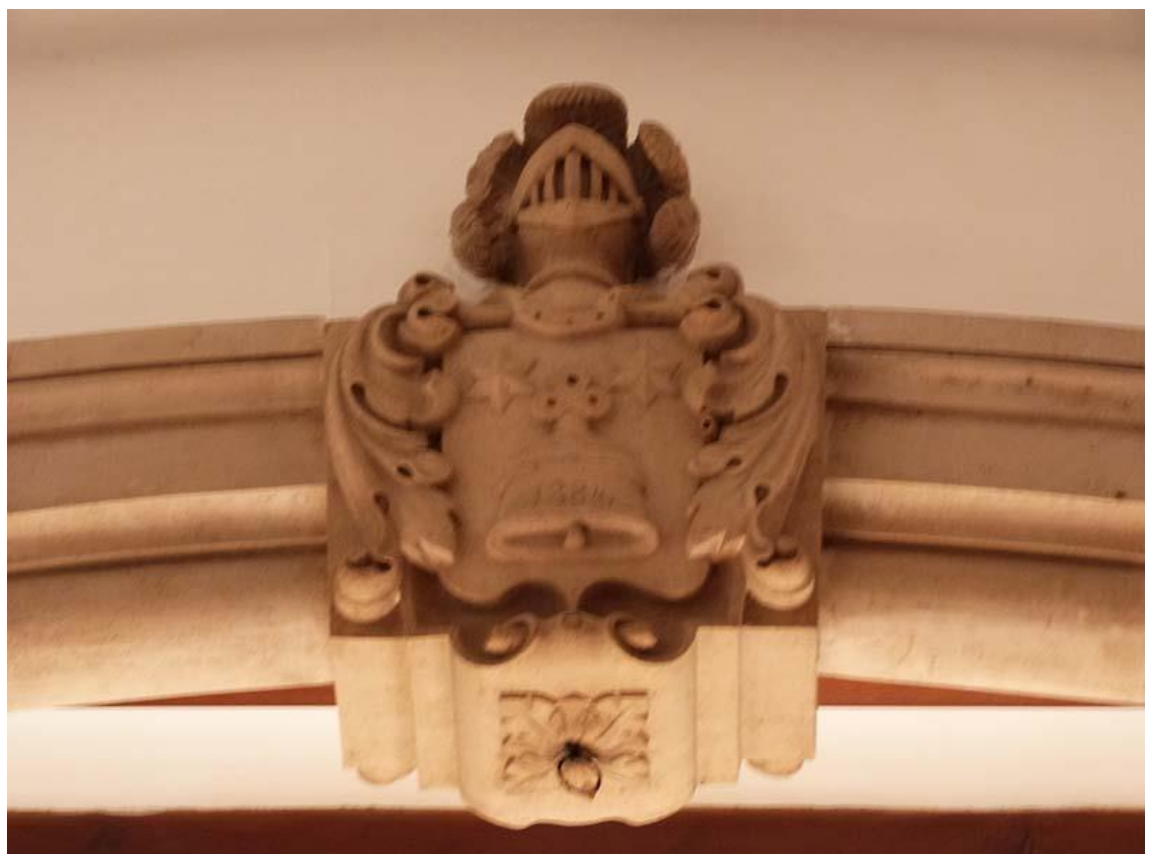
SU-021 DOCUMENTACIÓ FOTOGRÀFICA

DESCRIPCIÓ	Bo. L'edifici ha estat rehabilitat
CAUSA DETERIORAMENT	
INTERVENCIIONS	2008: Condicionament de parets i terra a cuina 2009: Reforma interior de local 2010: Arreglar teulada 2013: Substitució d'escalons a l'escala interior de l'edifici 2015: Reparacions zona cuina i humitats procedents de la coberta

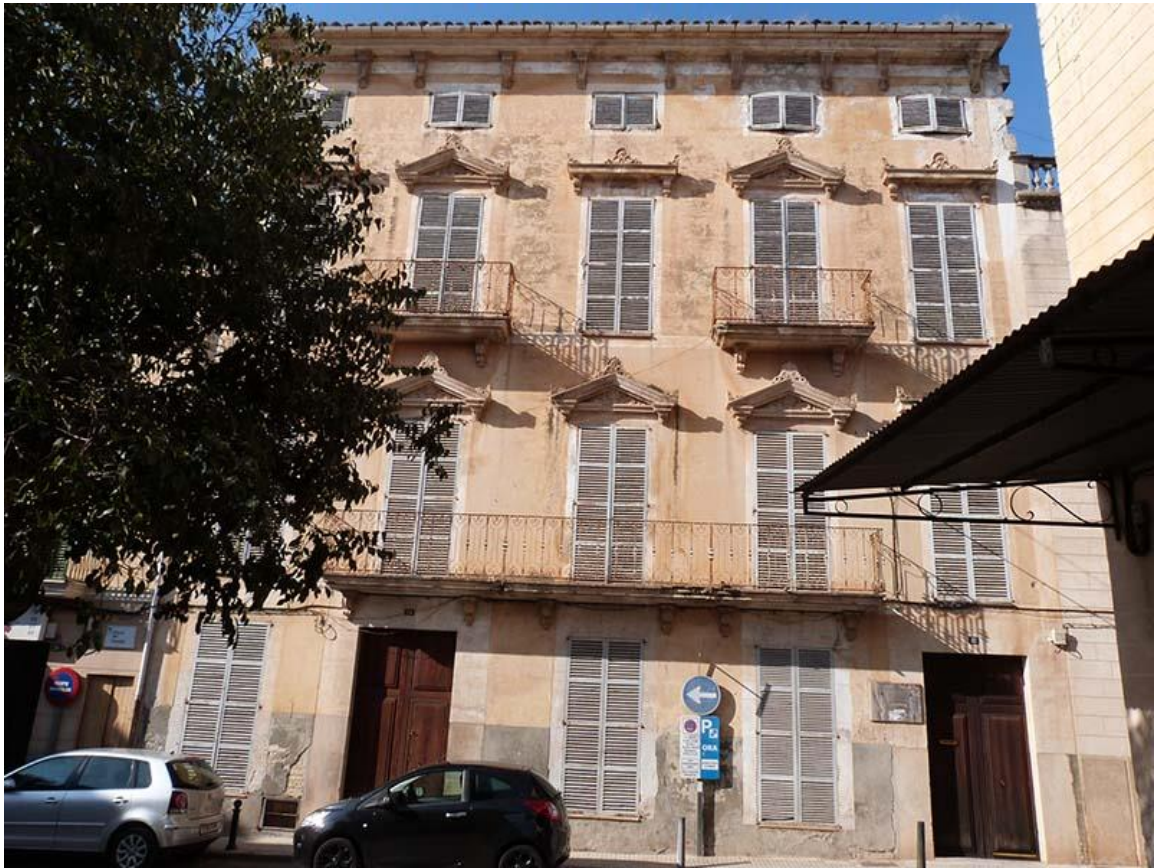
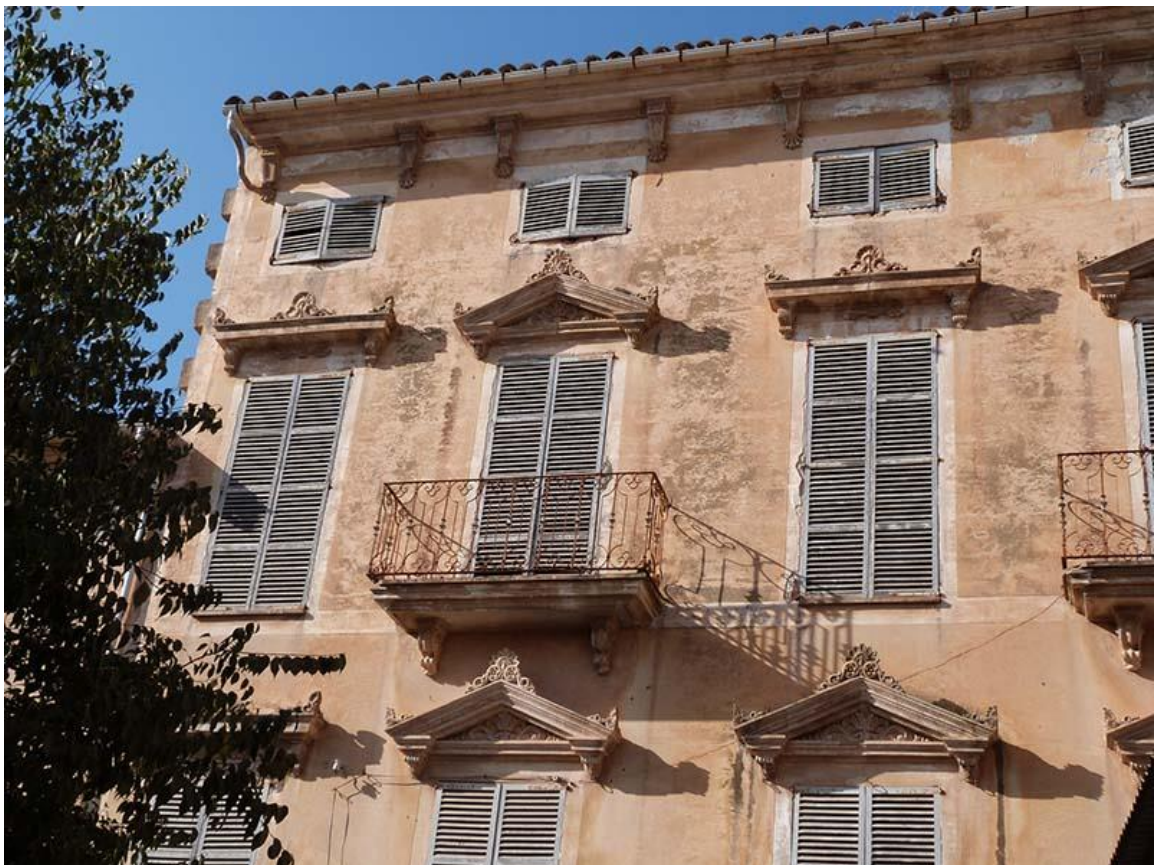
SU-022 DOCUMENTACIÓ FOTOGRÀFICA

DESCRIPCIÓ	Mitjà. El parament presenta humitats
CAUSA DETERIORAMENT	Falta de manteniment
INTERVENCIIONS

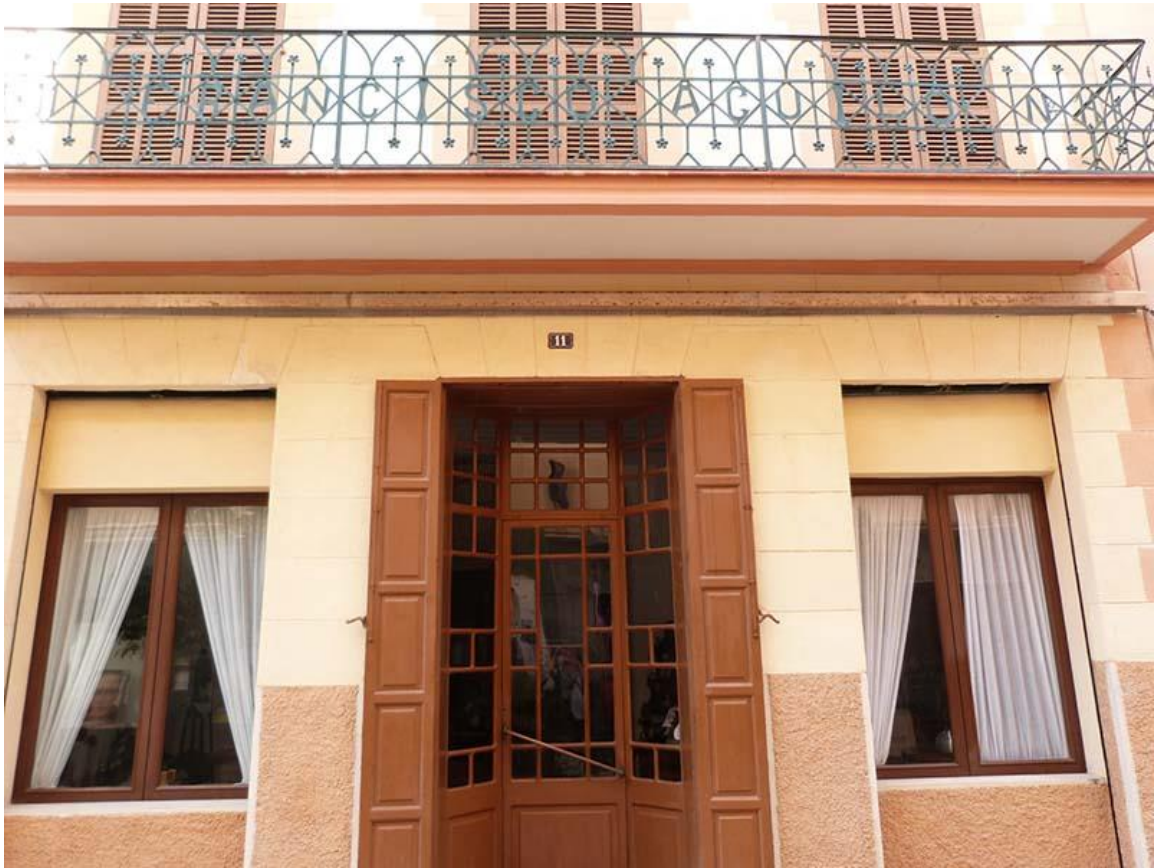
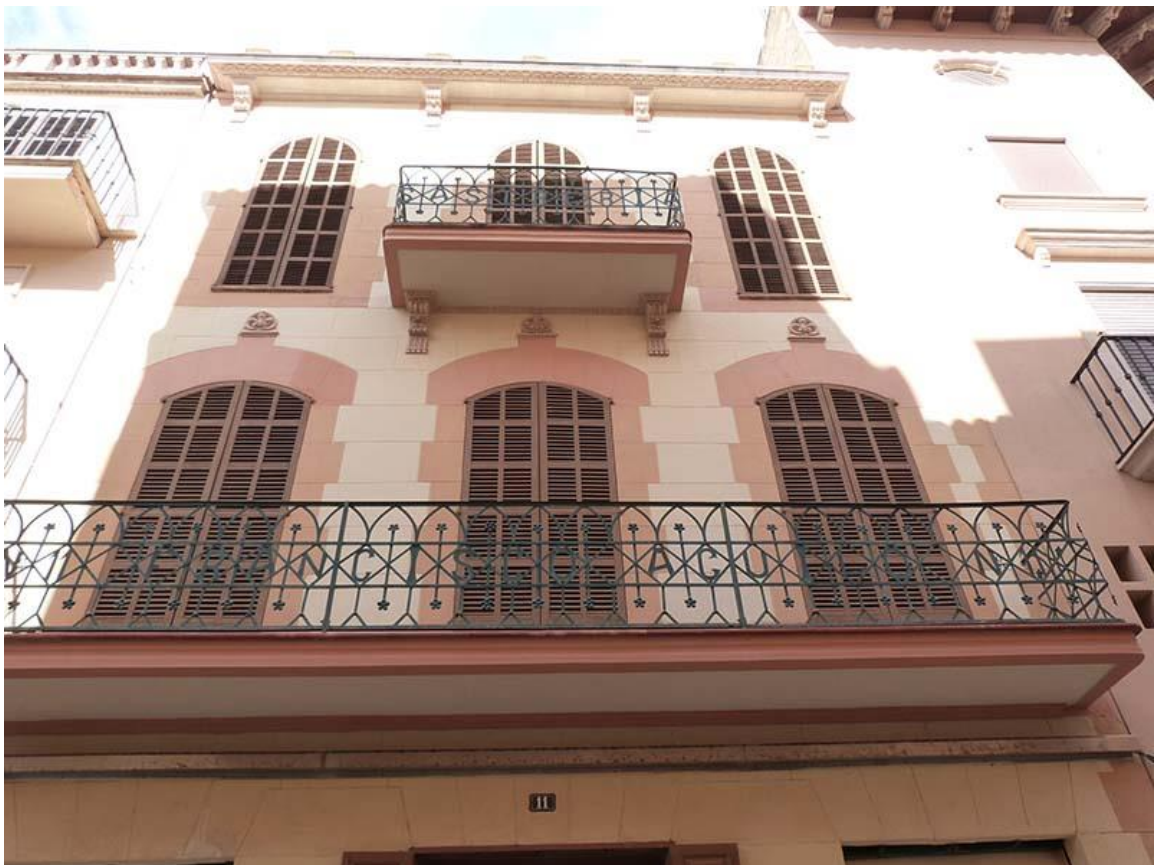
SU-024 DOCUMENTACIÓ FOTOGRÀFICA

DESCRIPCIÓ	Bo. La façana ha estat rehabilitada
CAUSA DETERIORAMENT	
INTERVENCIIONS	2010: Rehabilitacio de façana

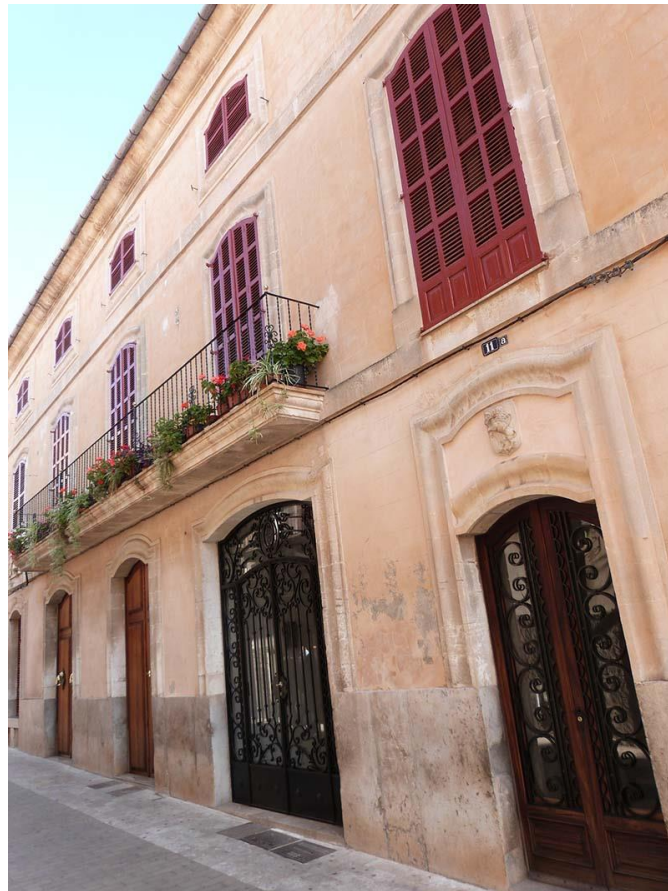
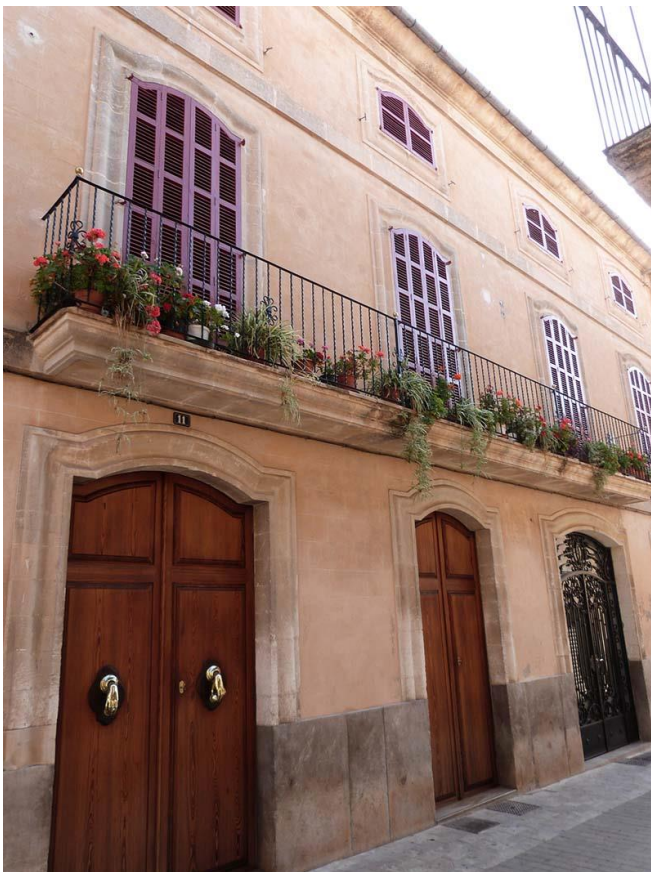
SU-025 DOCUMENTACIÓ FOTOGRÀFICA

DESCRIPCIÓ	Bo. El parament presenta alguns desperfectes
CAUSA DETERIORAMENT	
INTERVENCIIONS

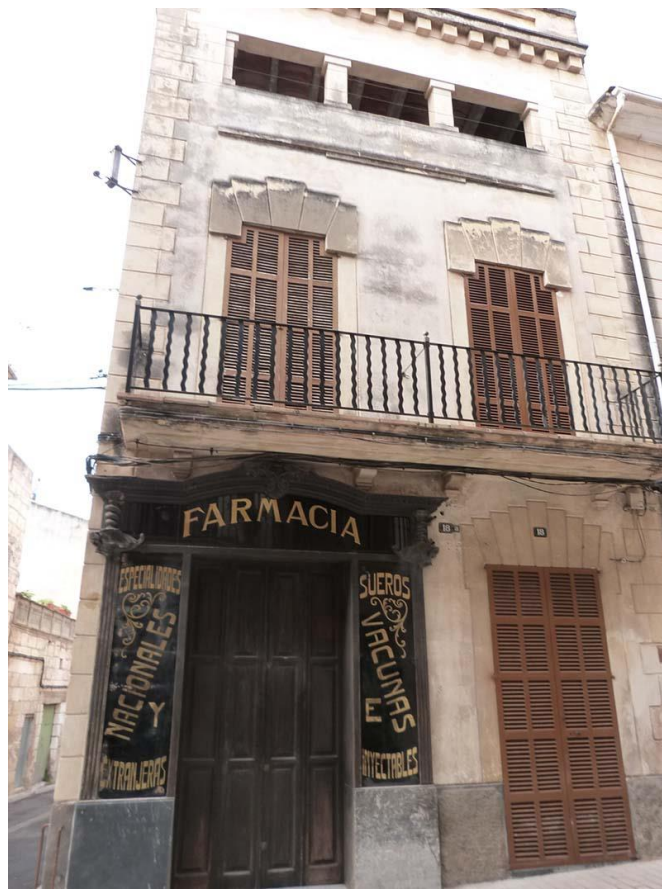
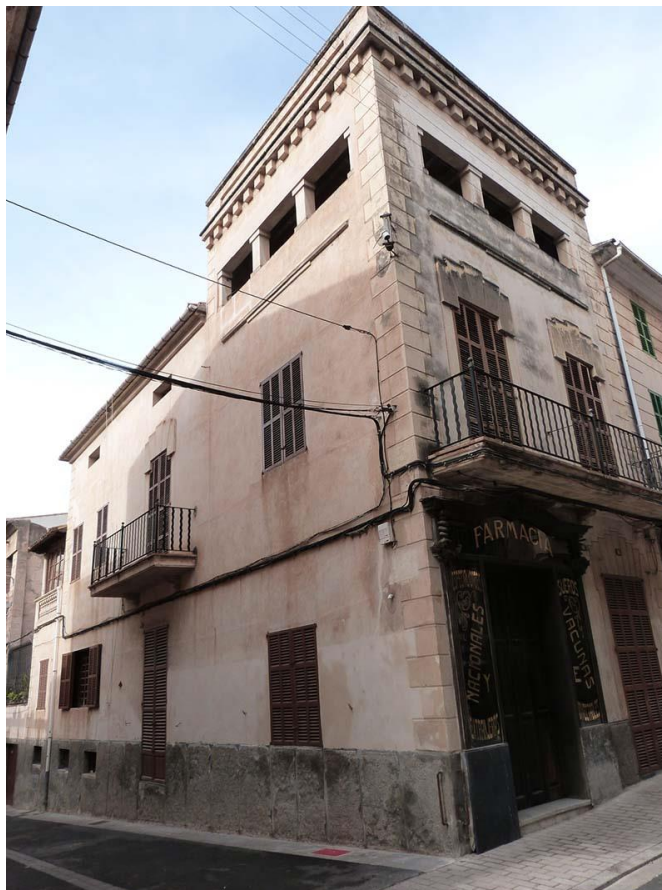
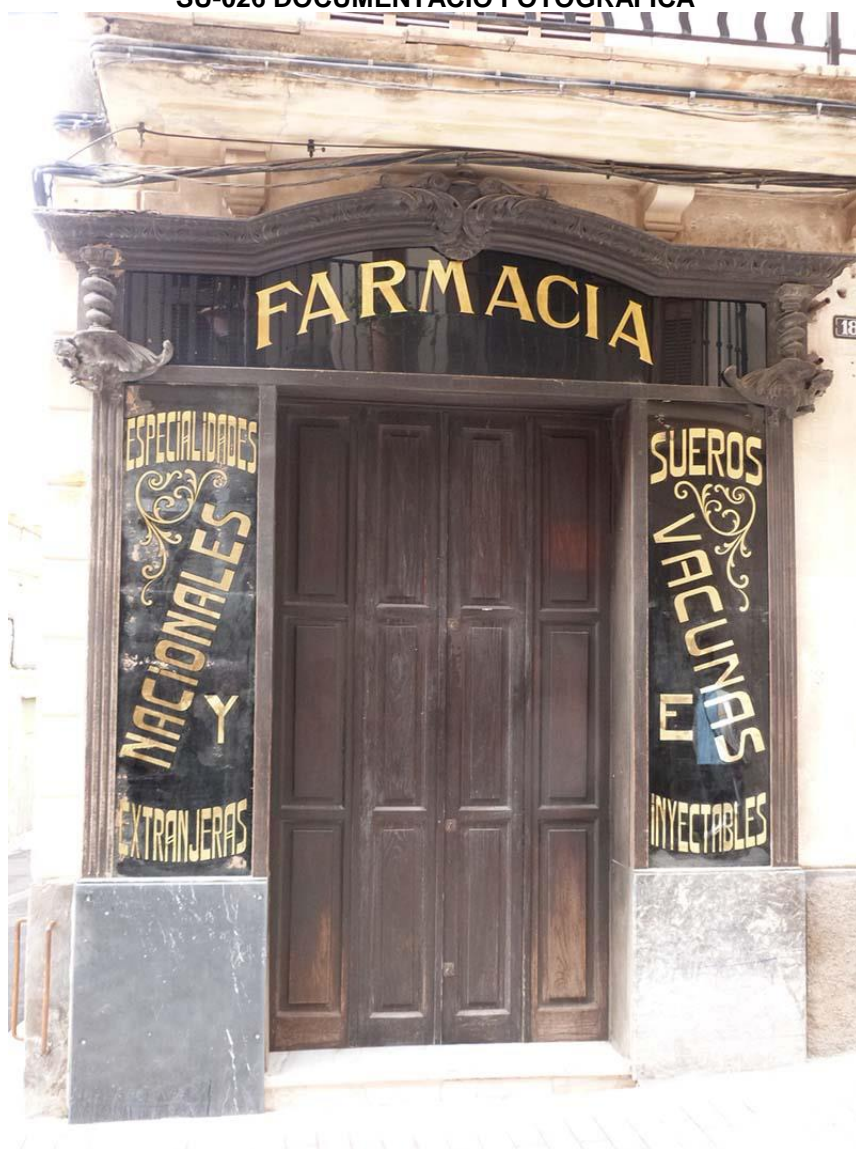
SU-026 DOCUMENTACIÓ FOTOGRÀFICA

DESCRIPCIÓ	Bo. El parament presenta ennegriments per humitat
CAUSA DETERIORAMENT	
INTERVENCIIONS

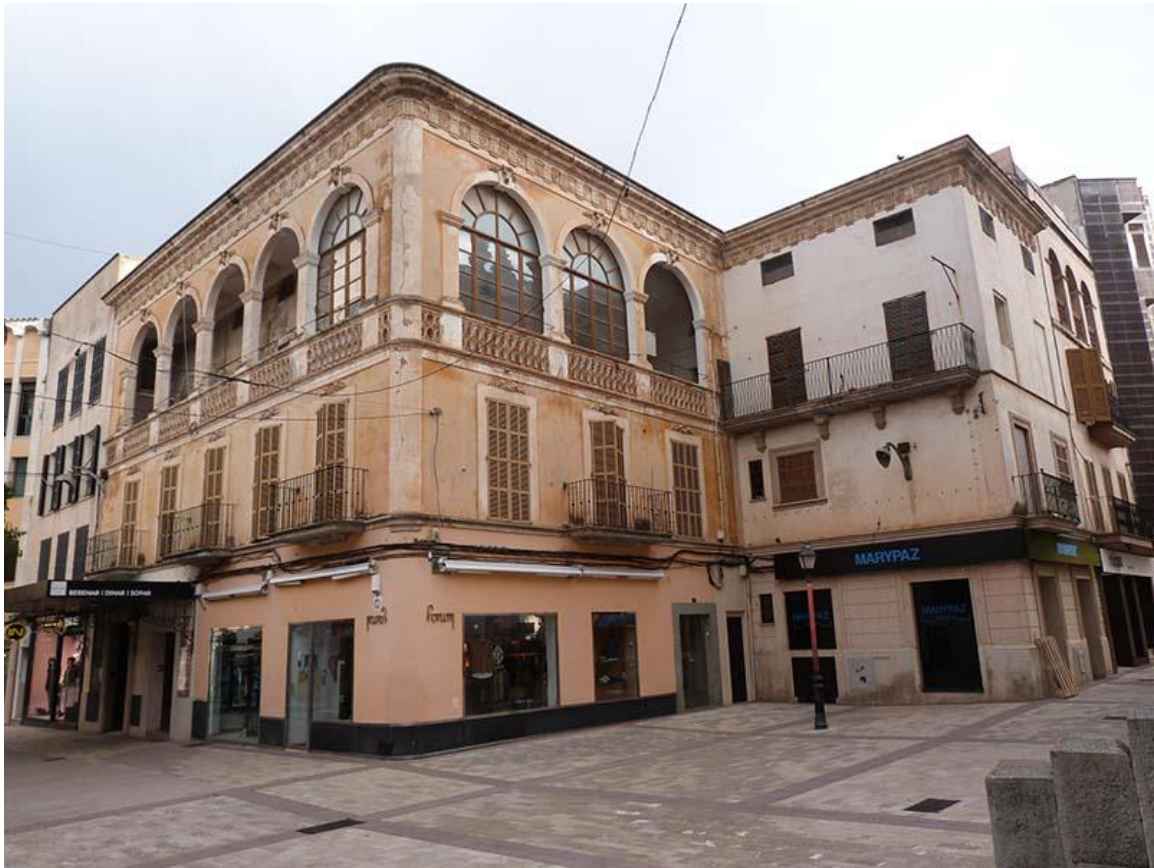
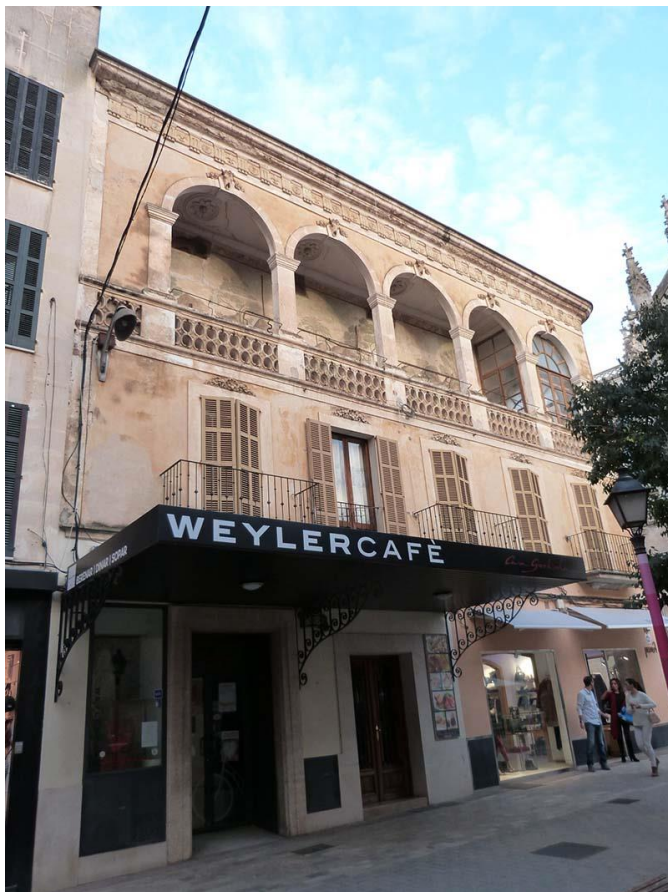
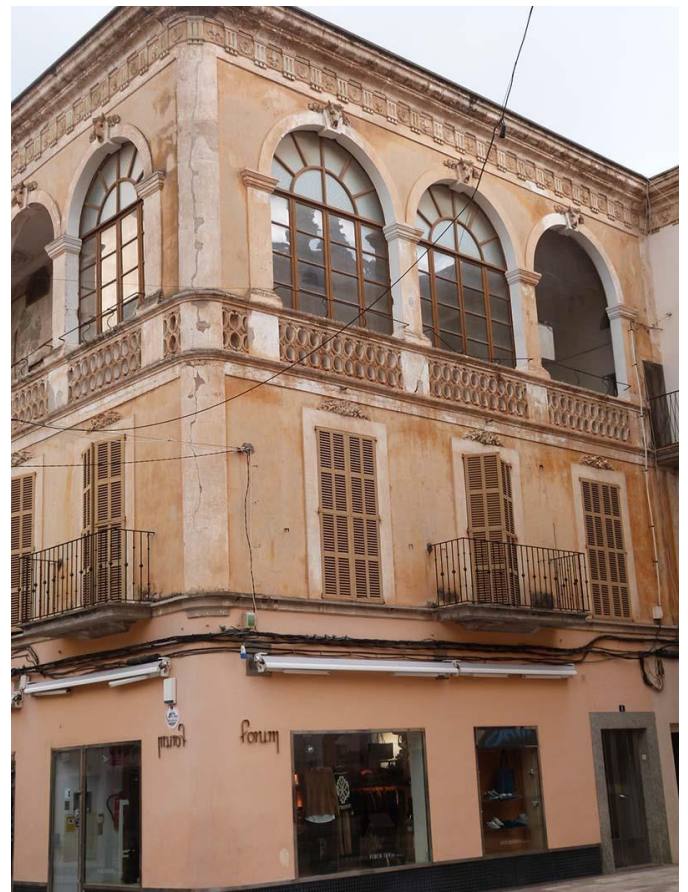
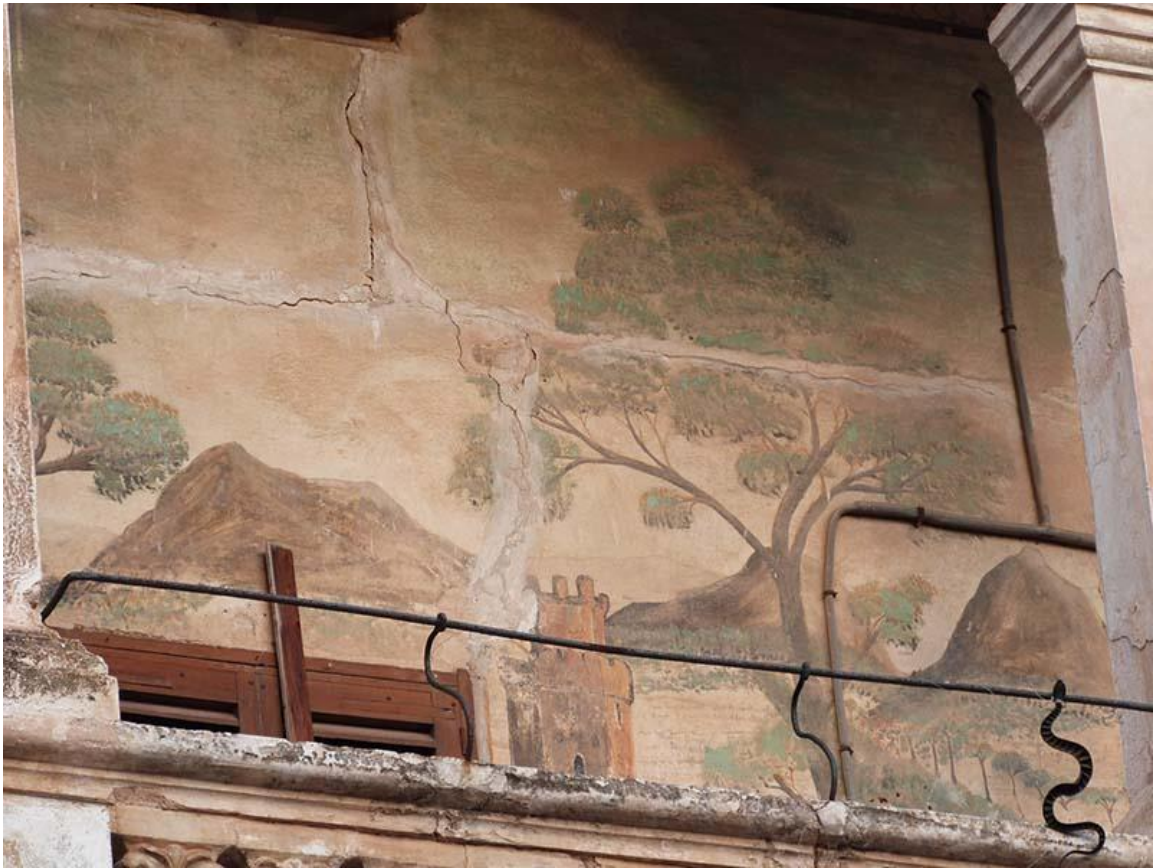
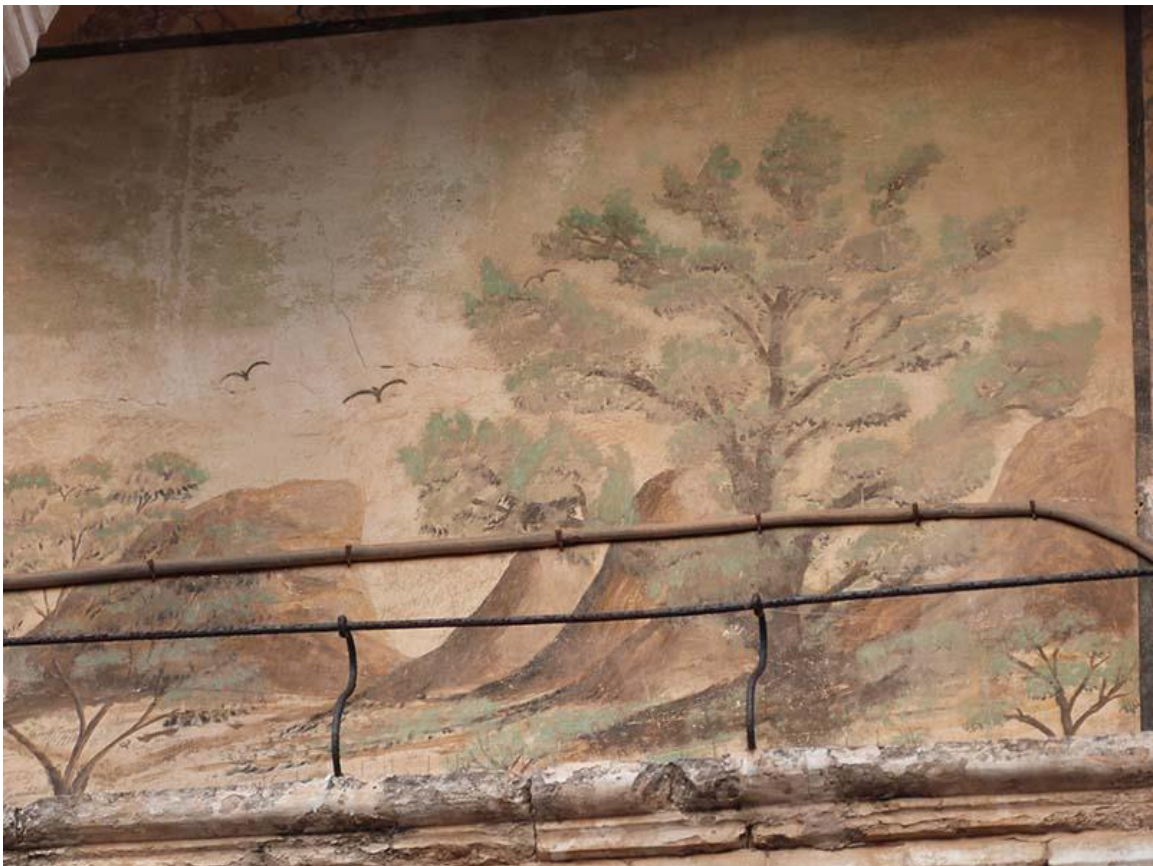
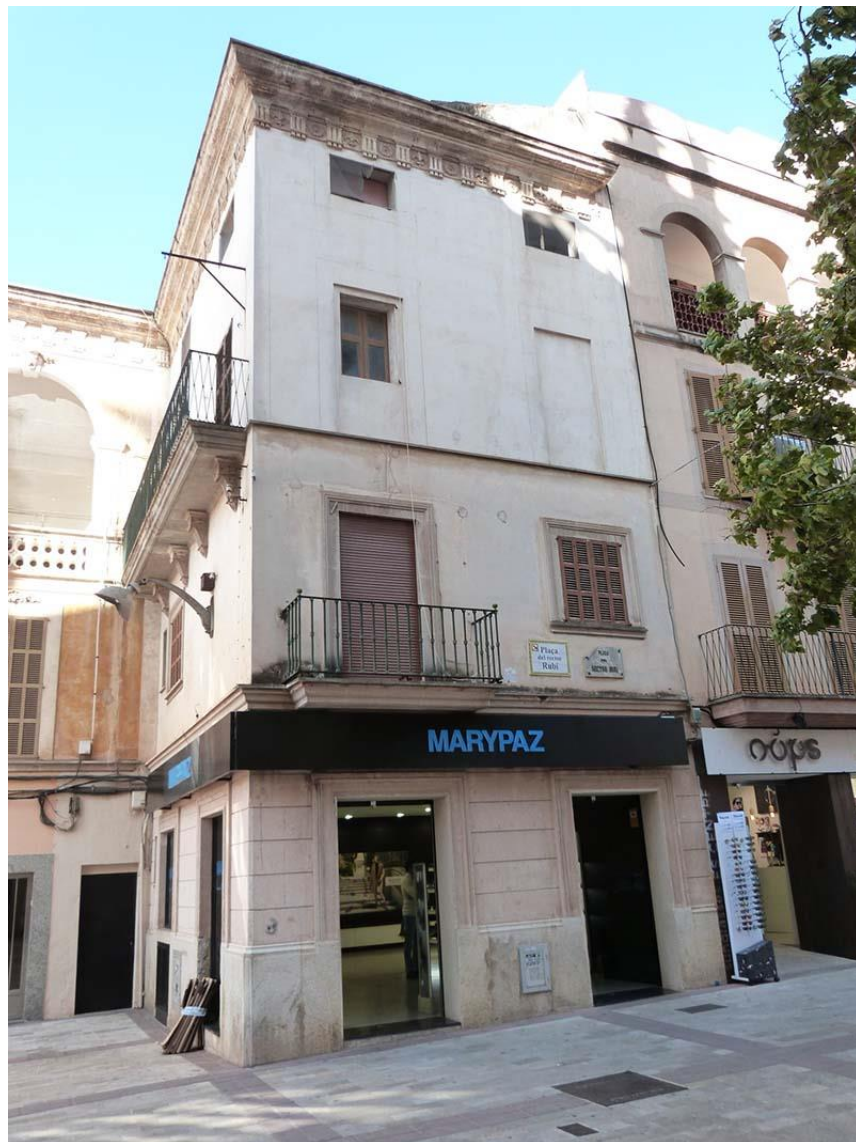
SU-028 DOCUMENTACIÓ FOTOGRÀFICA

DESCRIPCIÓ	Mitjà. Els paraments de la façana presenten humitats. Els paraments on es situen les pintures murals presenten cruïes
CAUSA DETERIORAMENT	
INTERVENCIIONS

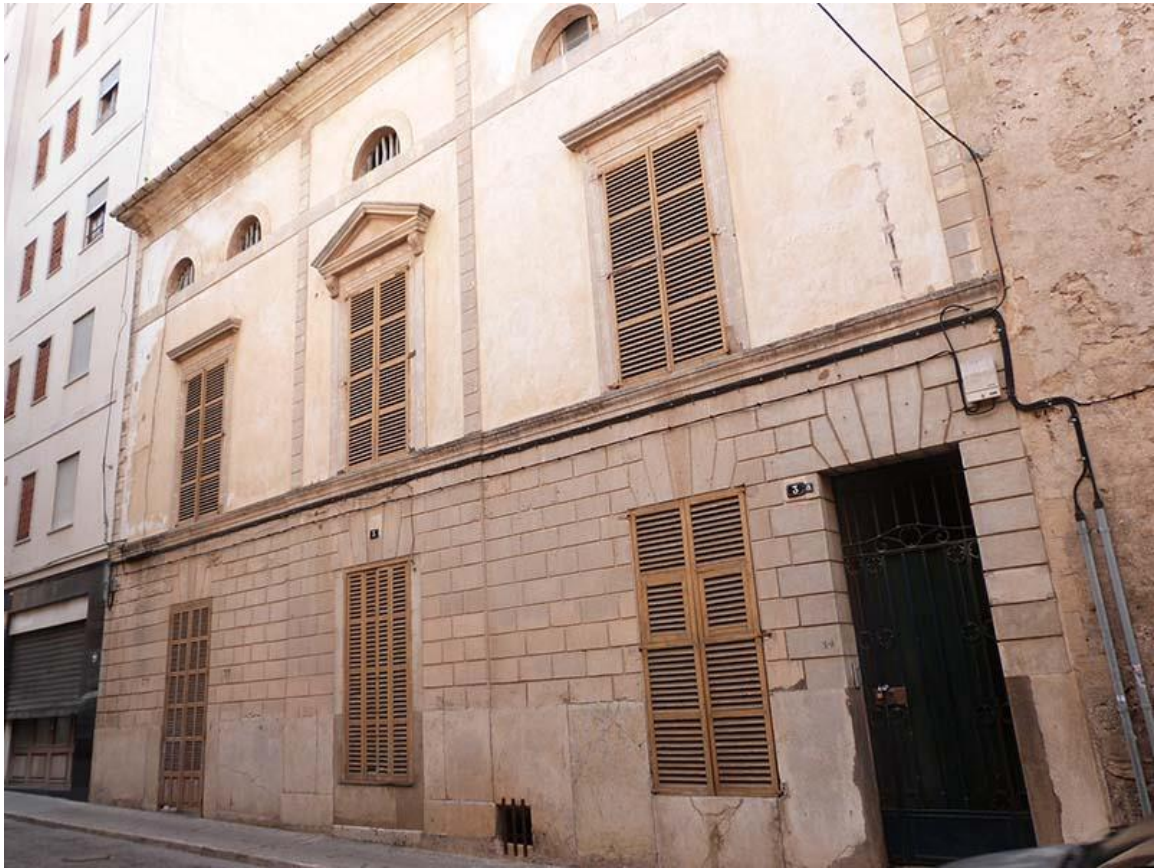
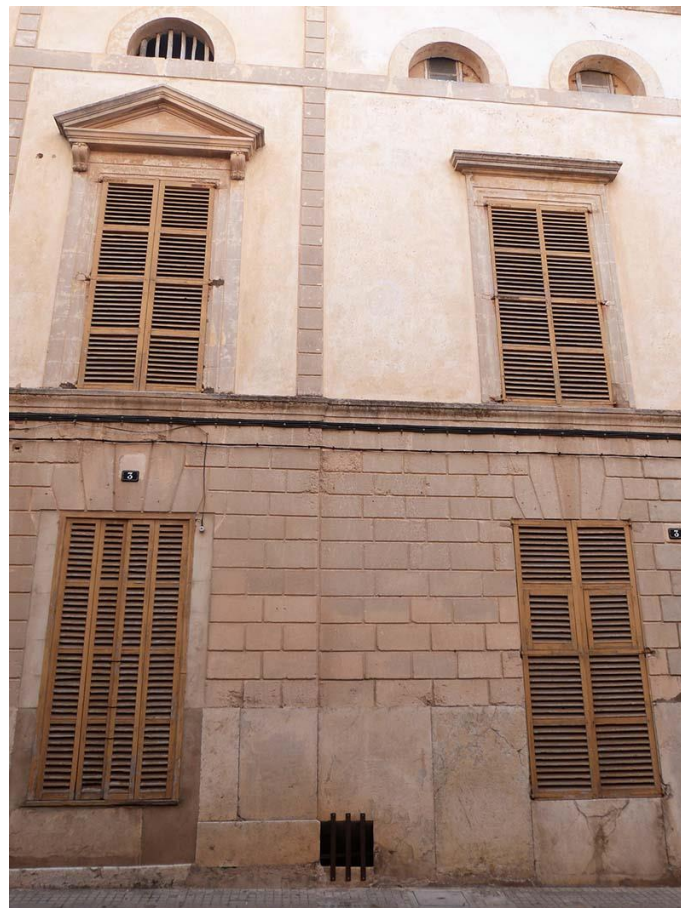
SU-029 DOCUMENTACIÓ FOTOGRÀFICA

DESCRIPCIÓ	Mitjà. El parament de la façana presenta alguns cruïsses i erosions a la planta baixa
CAUSA DETERIORAMENT	Abandonament de l'edifici
INTERVENCIIONS

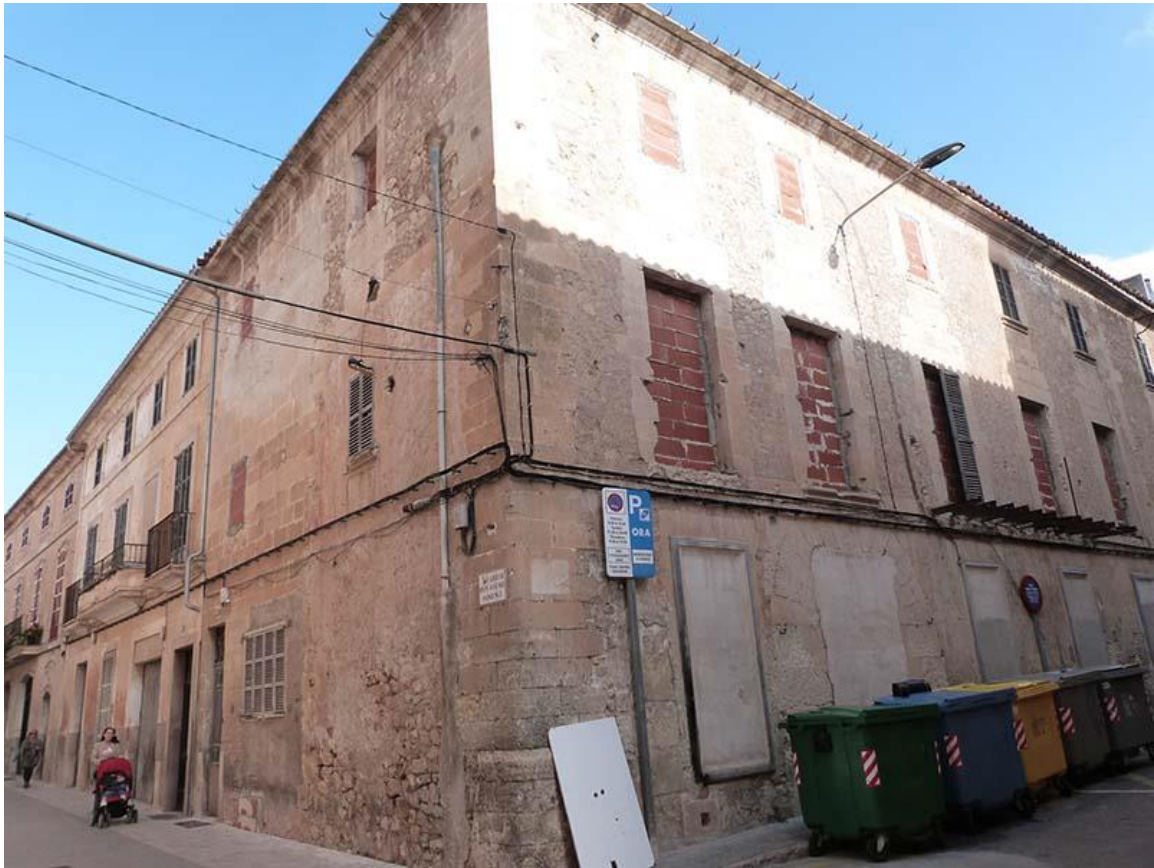
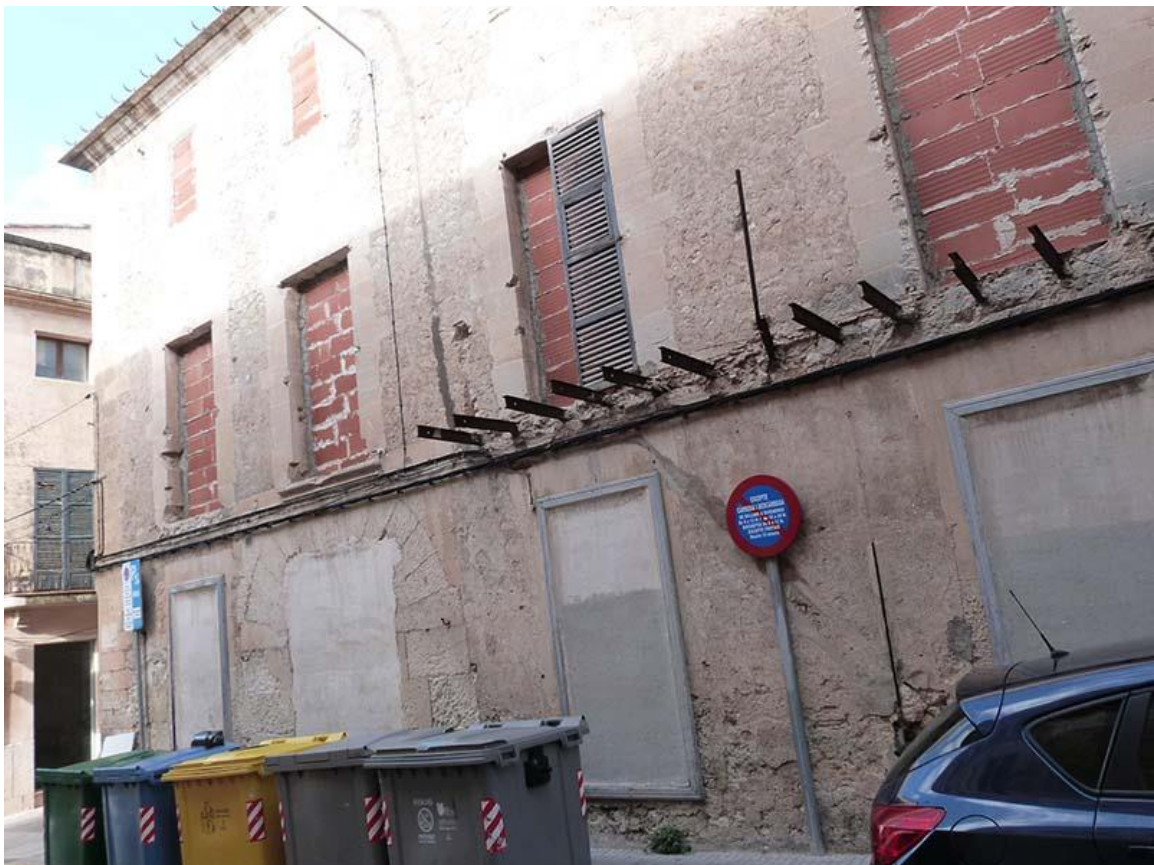
SU-031 DOCUMENTACIÓ FOTOGRÀFICA

DESCRIPCIÓ	Dolent. La coberta es troba parcialment esfondrada
CAUSA DETERIORAMENT	Abandó
INTERVENCIIONS
