CATÀLEG D'ELEMENTS I ESPAIS PROTEGITS DEL TERME MUNICIPAL DE MANACOR

VOLUM 2. ARQUITECTURA I ENGINYERIA CIVIL (SÒL URBÀ I)

Gabinet d'Anàlisi Ambiental i Territorial

Novembre 2021

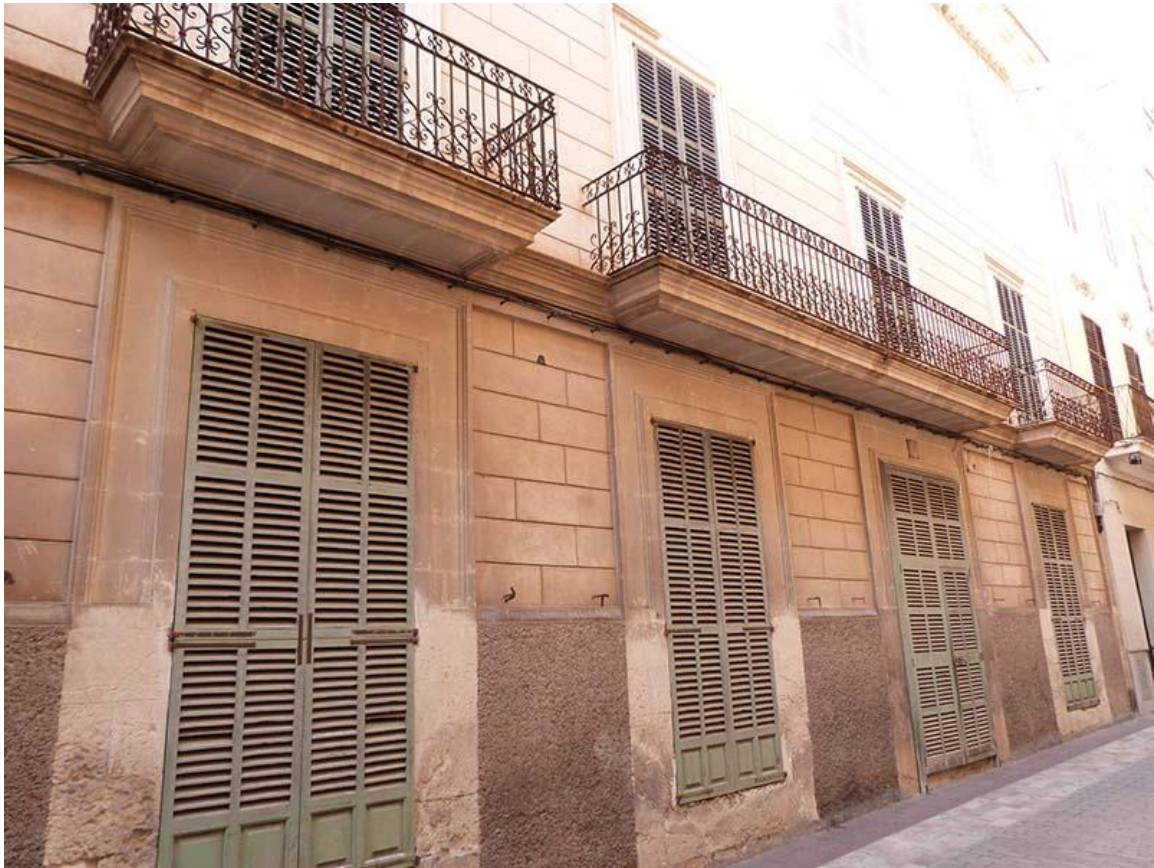
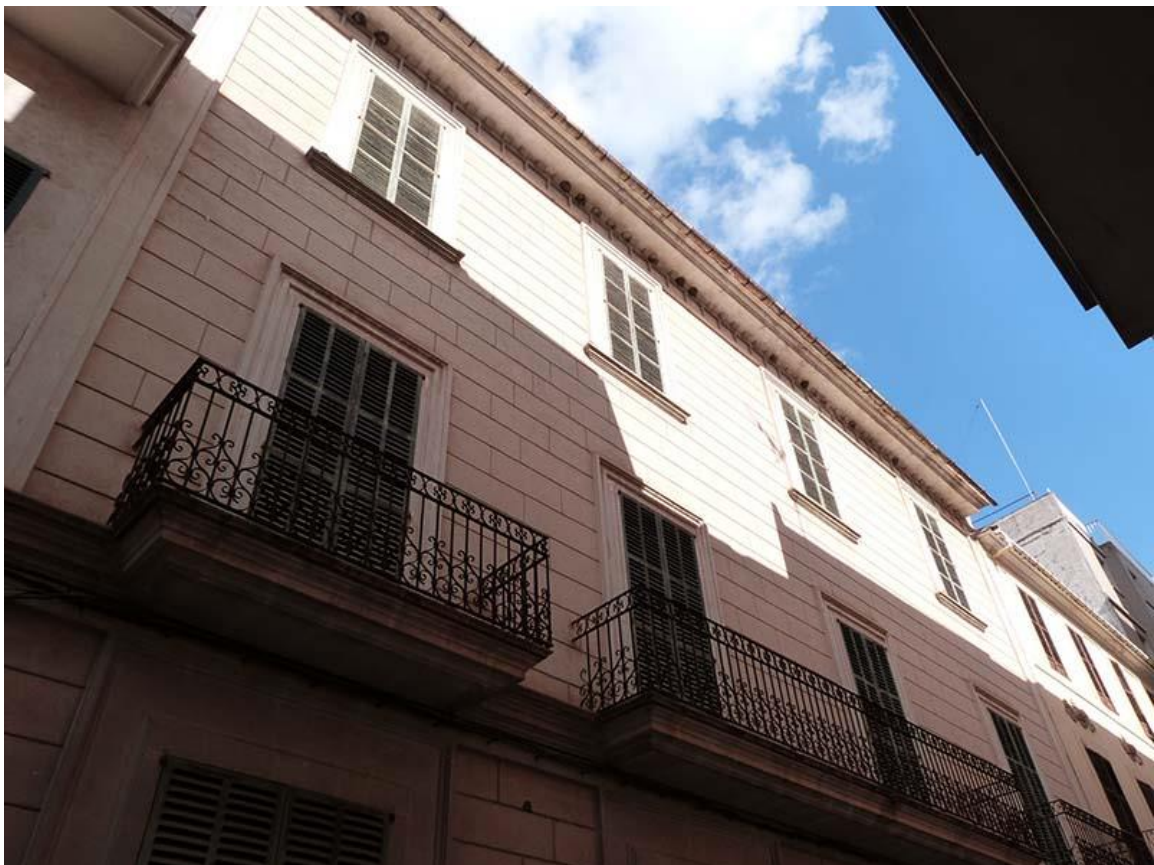
SU-032 DOCUMENTACIÓ FOTOGRÀFICA

DESCRIPCIÓ	Mitjà. El parament presenta alguns desperfectes i erosions en planta baixa
CAUSA DETERIORAMENT	
INTERVENCIIONS

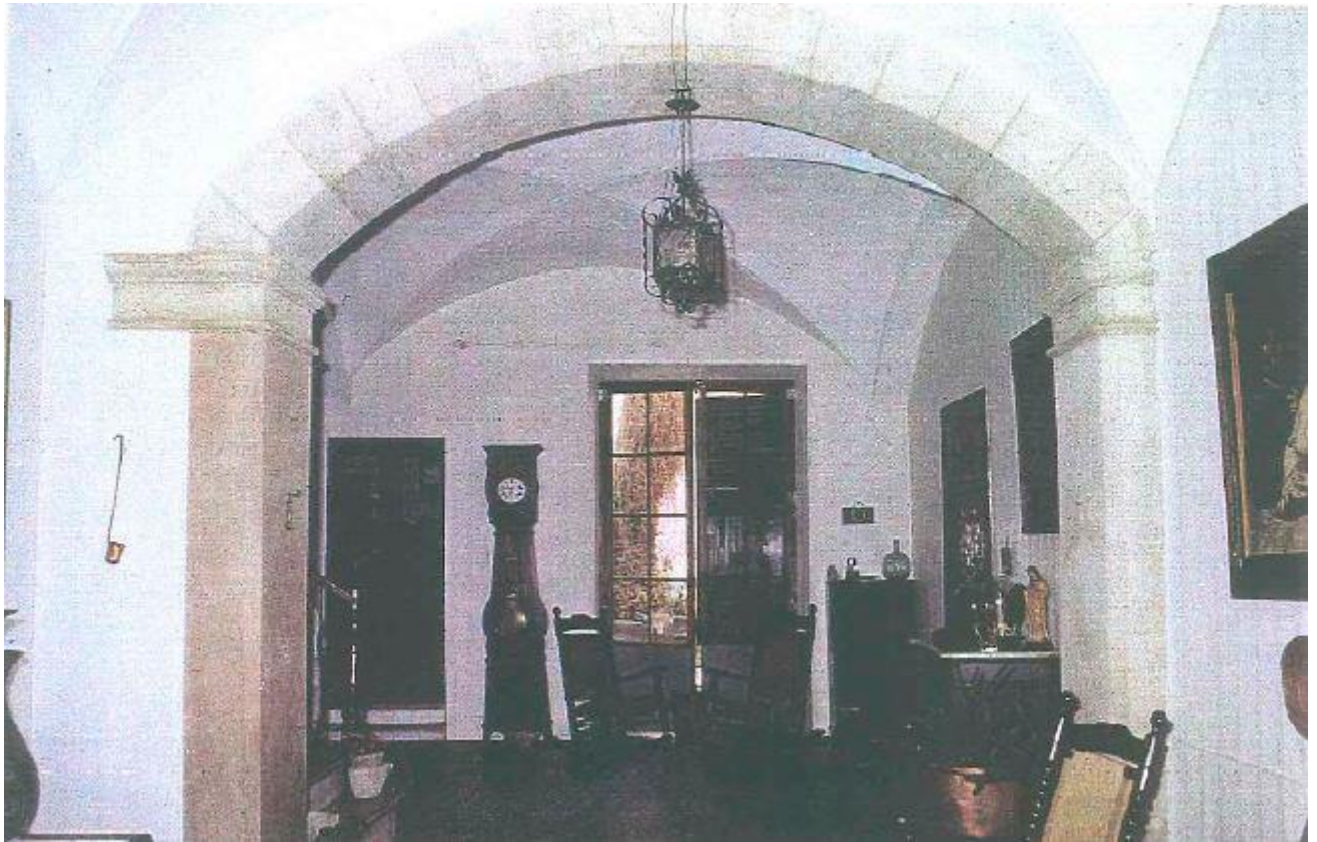
SU-033 DOCUMENTACIÓ FOTOGRÀFICA (Catàleg 1998)

DESCRIPCIÓ	Bo
CAUSA DETERIORAMENT	
INTERVENCIIONS	2002: Canvi de forjats i de cobertes

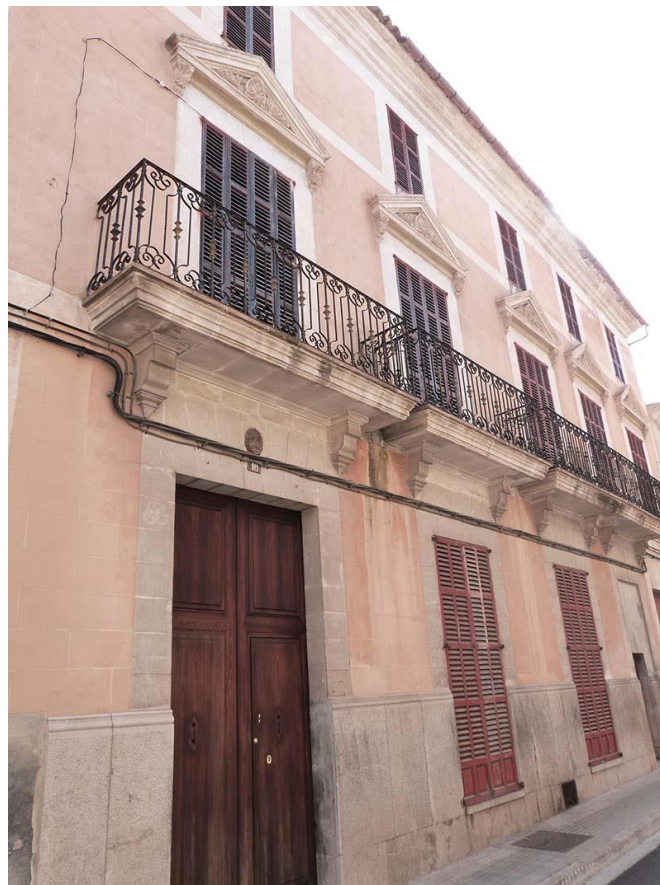
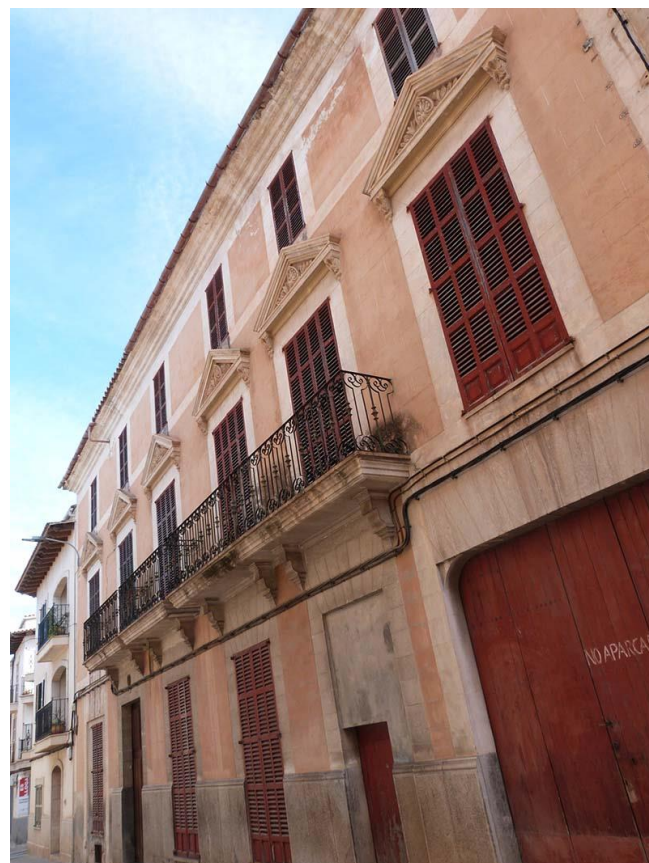
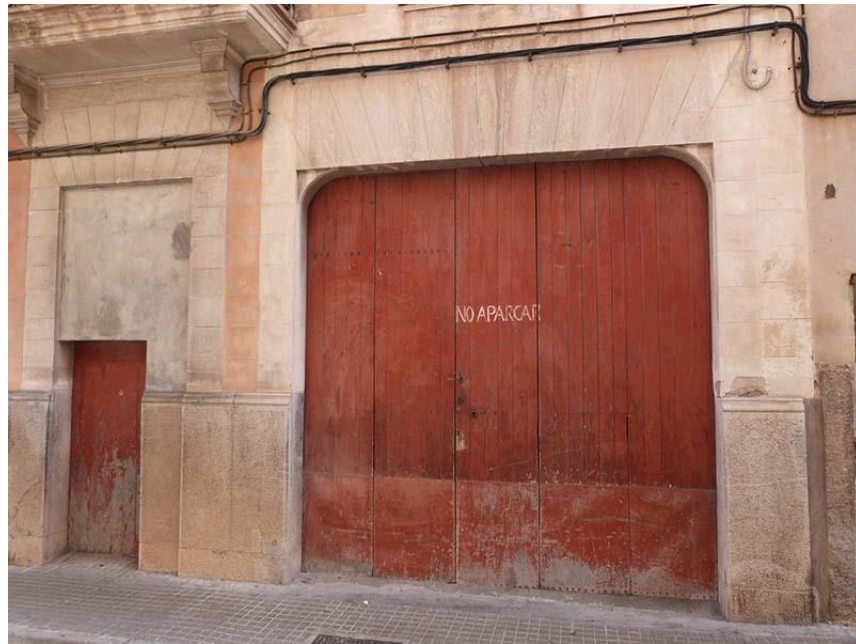
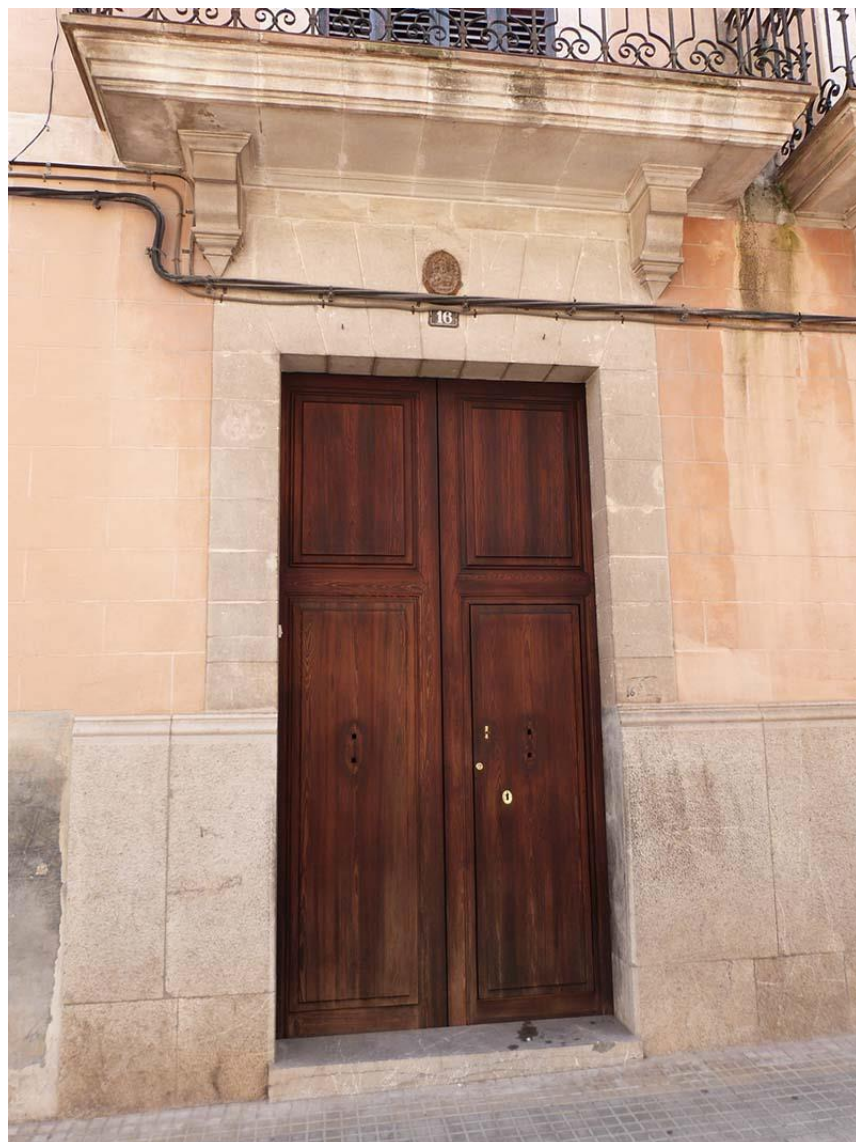
SU-034 DOCUMENTACIÓ FOTOGRÀFICA

DESCRIPCIÓ	Bo. El parament presenta humitats
CAUSA DETERIORAMENT	
INTERVENCIIONS

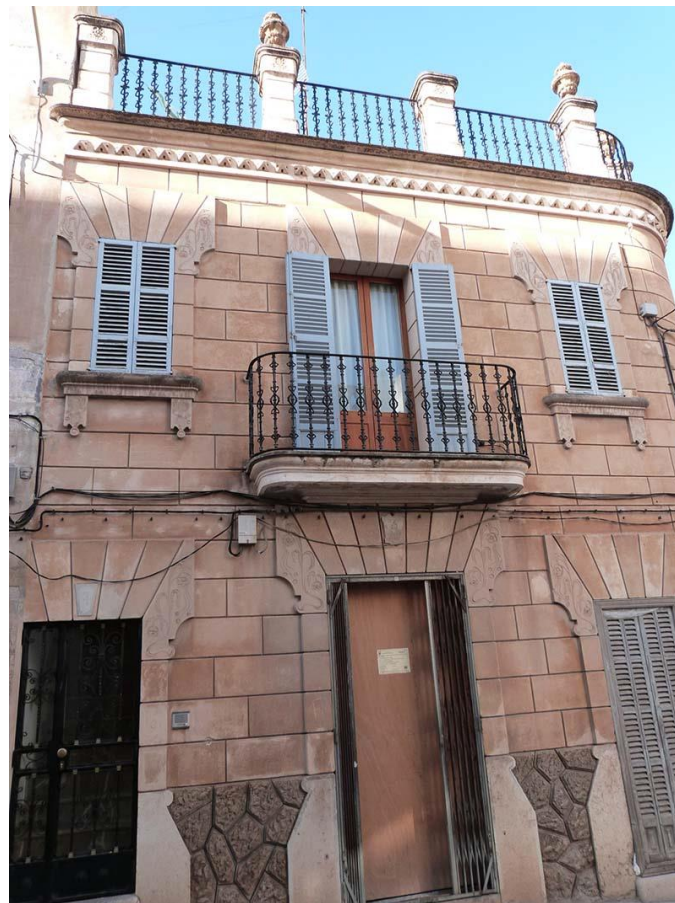
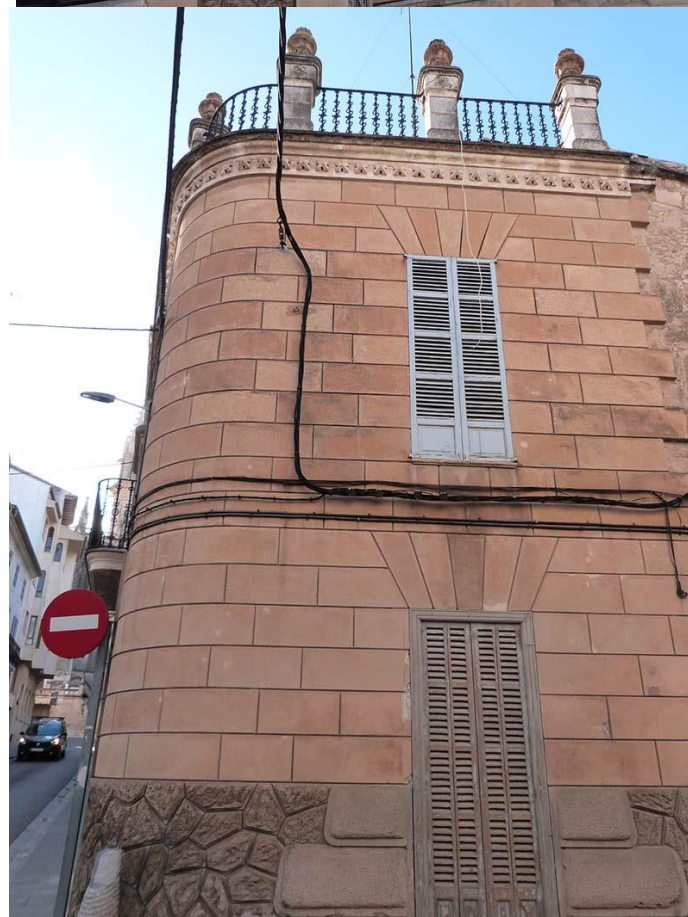
SU-036 DOCUMENTACIÓ FOTOGRÀFICA

DESCRIPCIÓ	Bo
CAUSA DETERIORAMENT	
INTERVENCIIONS	2011: Aterrakat i enlluït de frontis i enrajolat de bany i cuina S'ha referit un tram de la façana del carrer Sant Crist amb resultat discordant

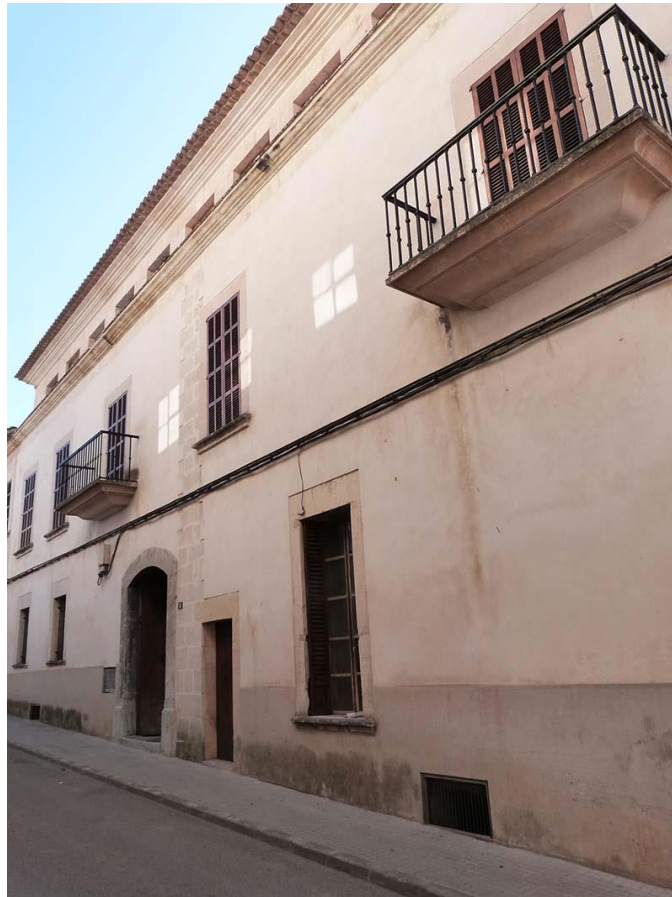
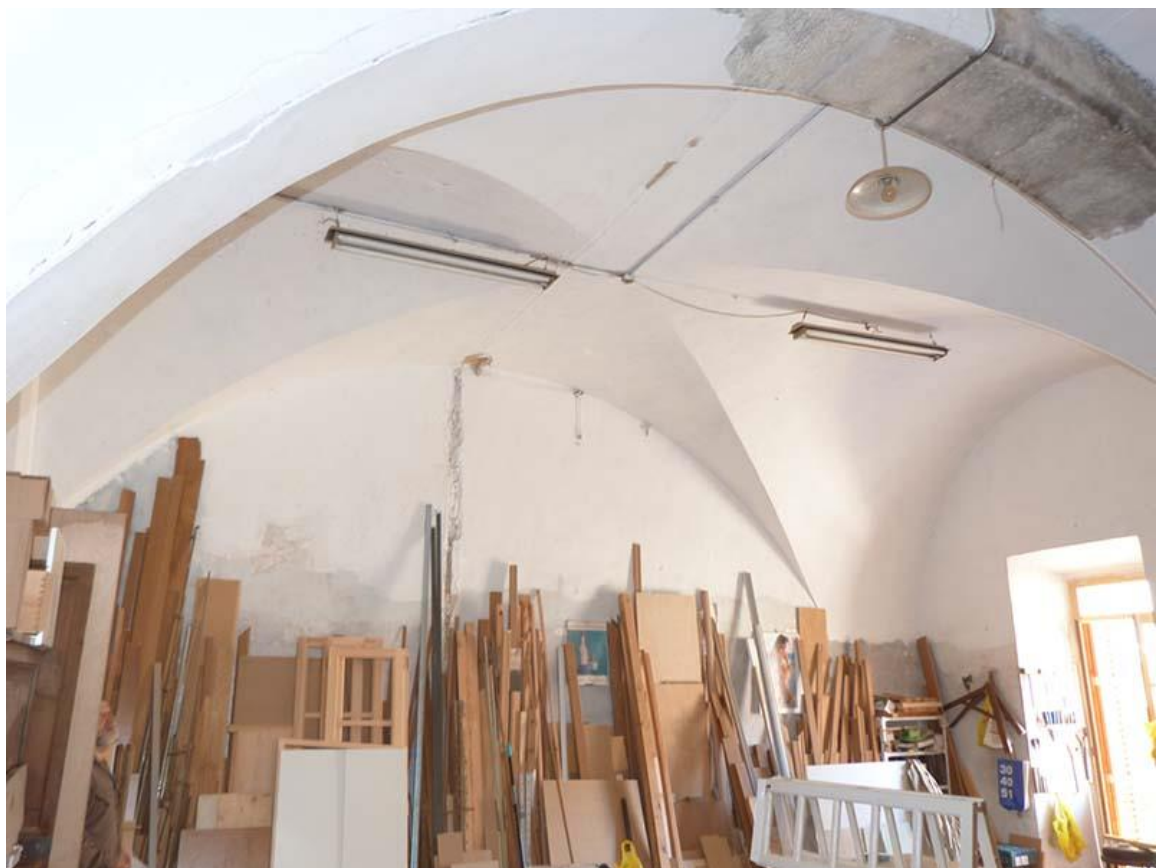
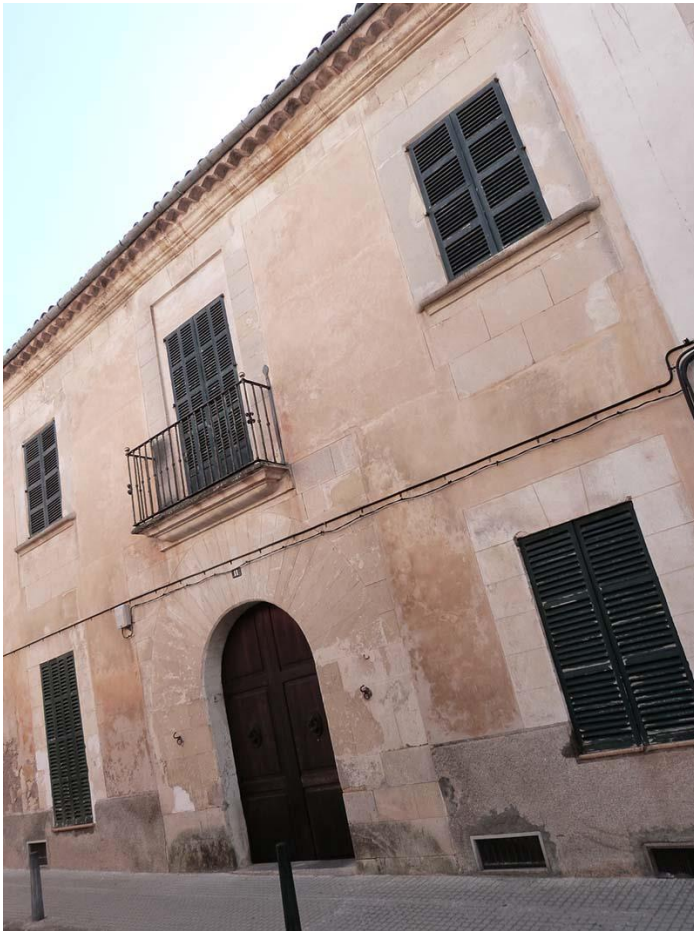
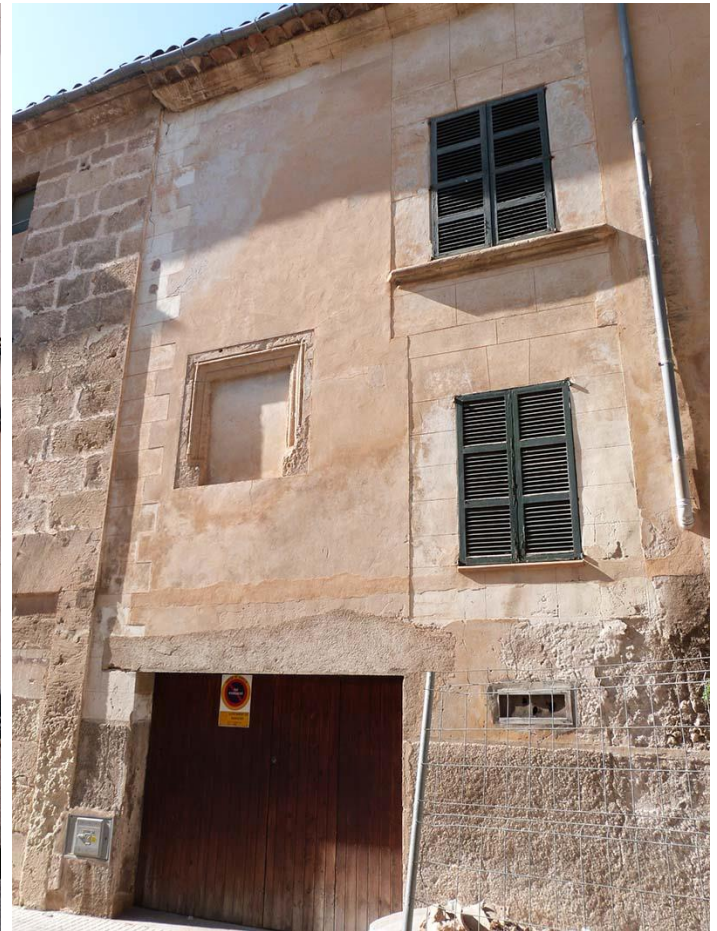
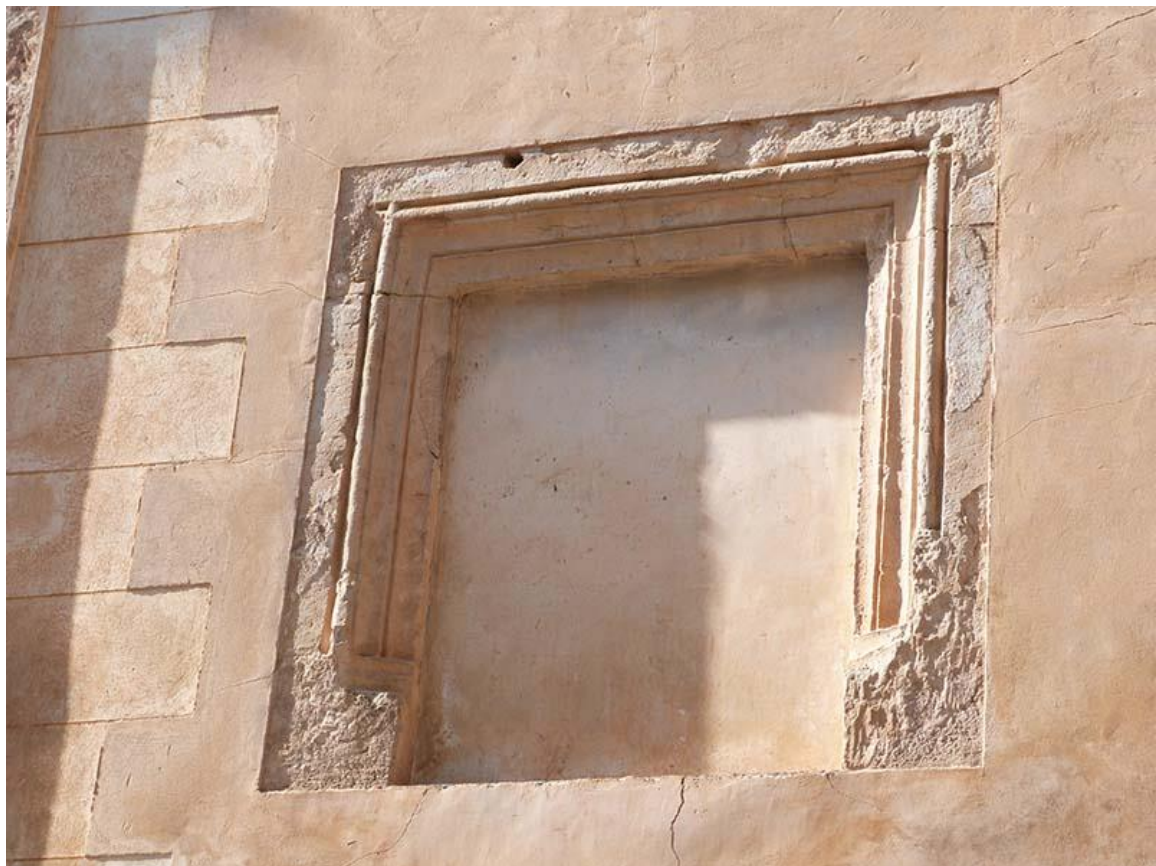
SU-037 DOCUMENTACIÓ FOTOGRÀFICA

DESCRIPCIÓ	Bo. El cos esquerre presenta alguns desperfectes en el parament, especialment en la façana del carrer Príncep
CAUSA DETERIORAMENT	
INTERVENCIIONS

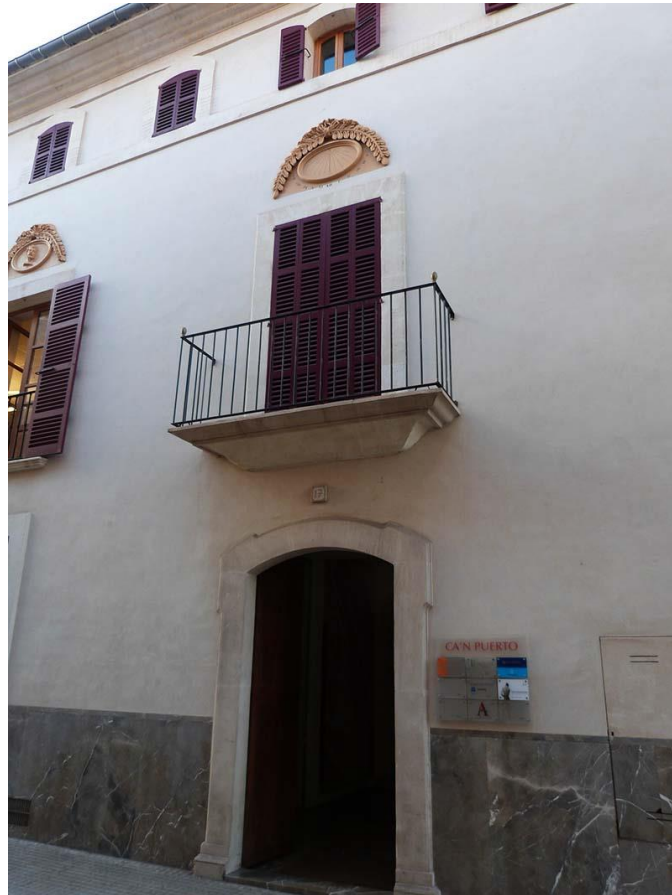
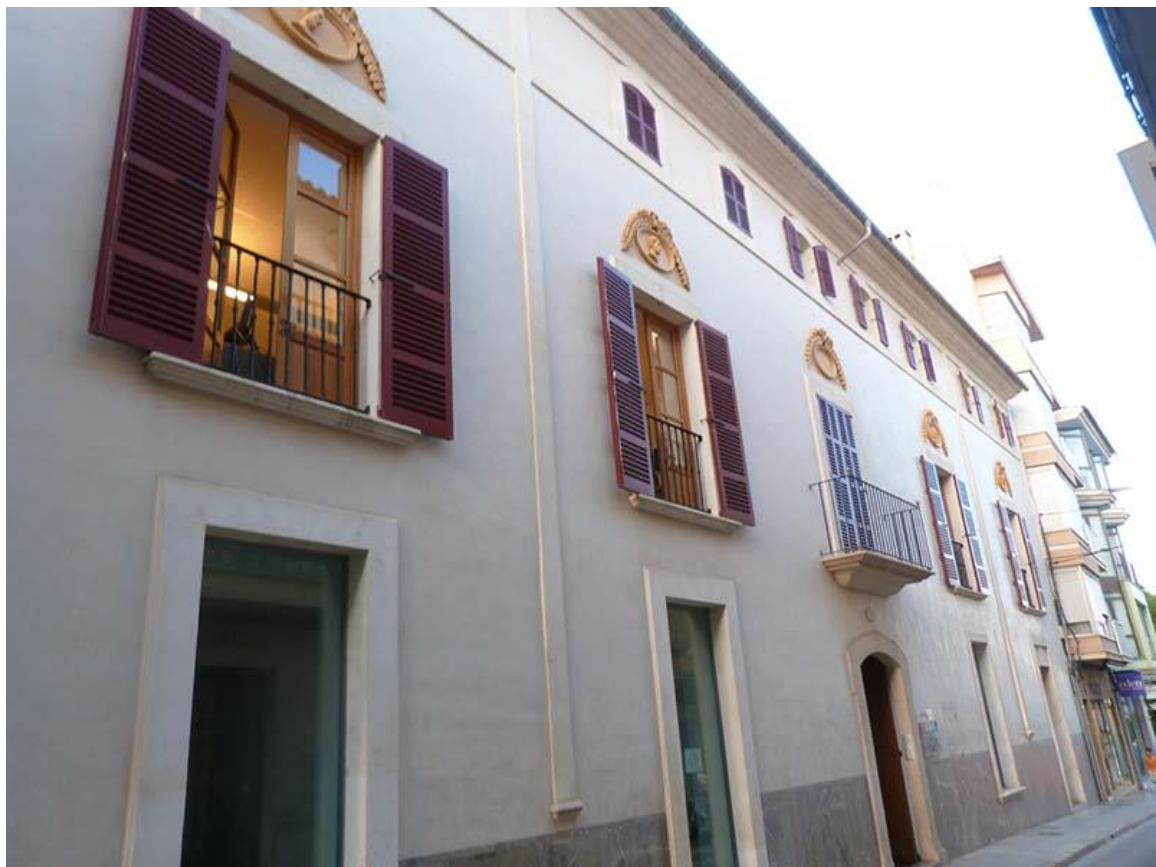
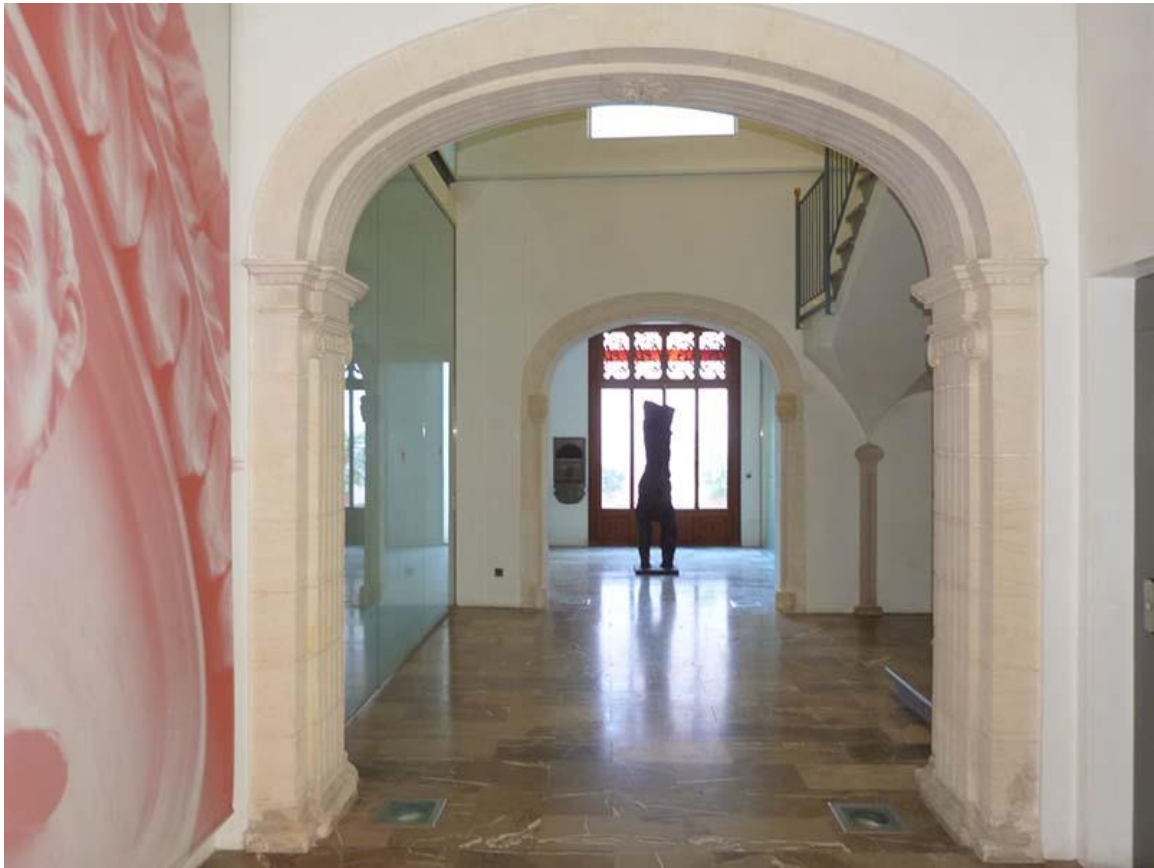
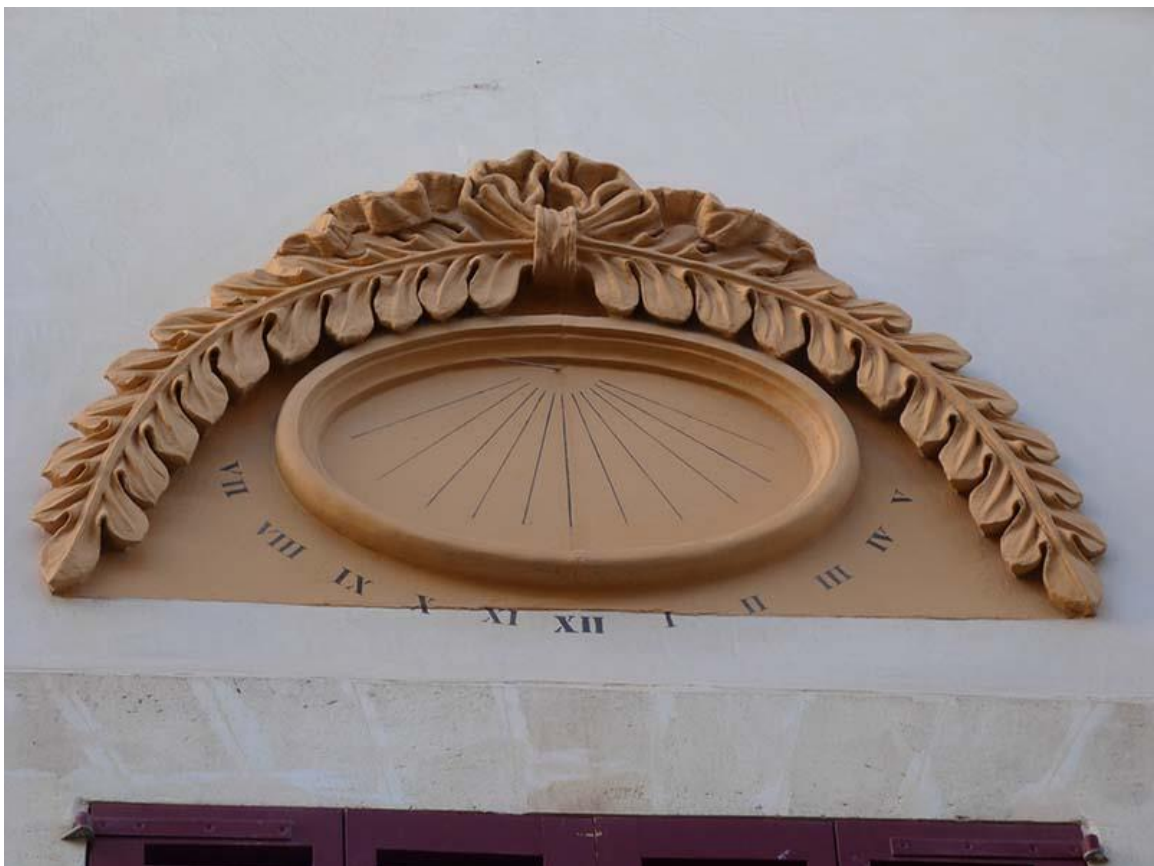
SU-038 DOCUMENTACIÓ FOTOGRÀFICA

DESCRIPCIÓ	Bo. L'edifici ha estat completament reformat
CAUSA DETERIORAMENT	
INTERVENCIIONS	2004: Enderroc parcial, agrupació de dues finques i rehabilitació i remodelació de l'edifici

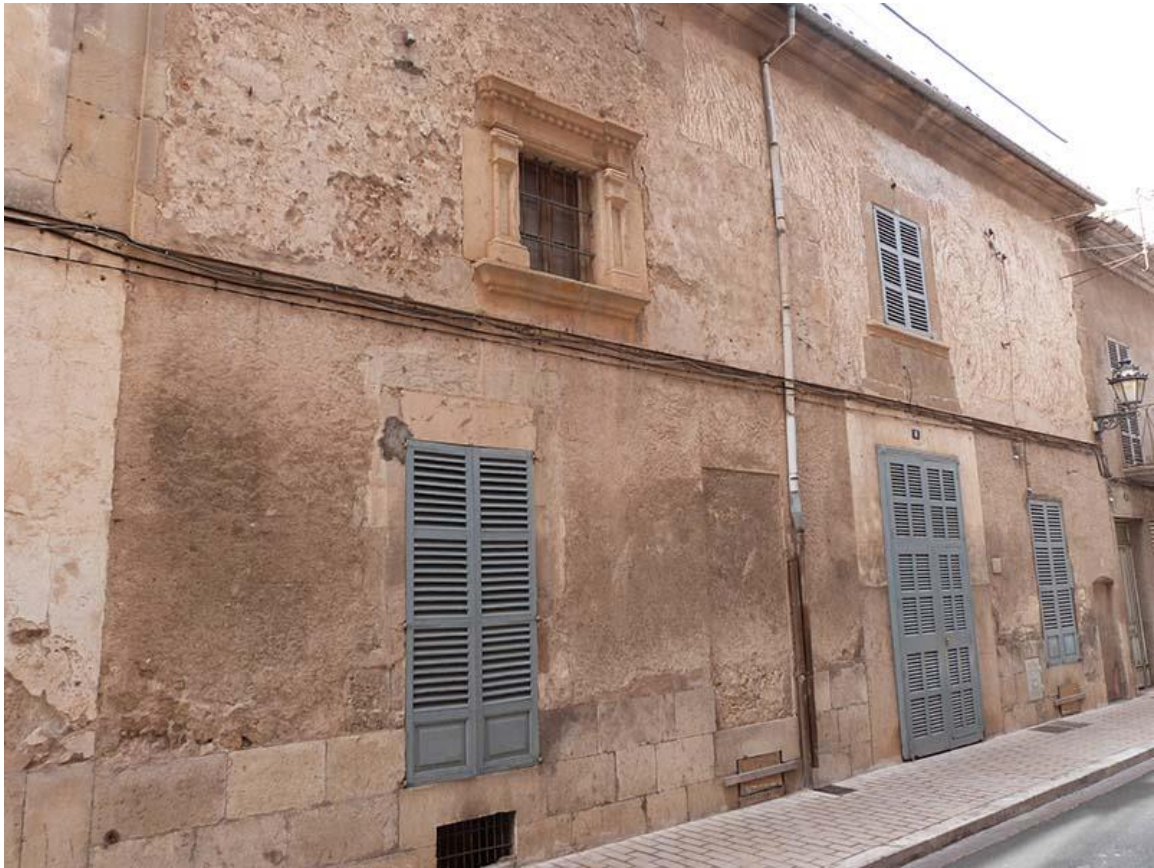
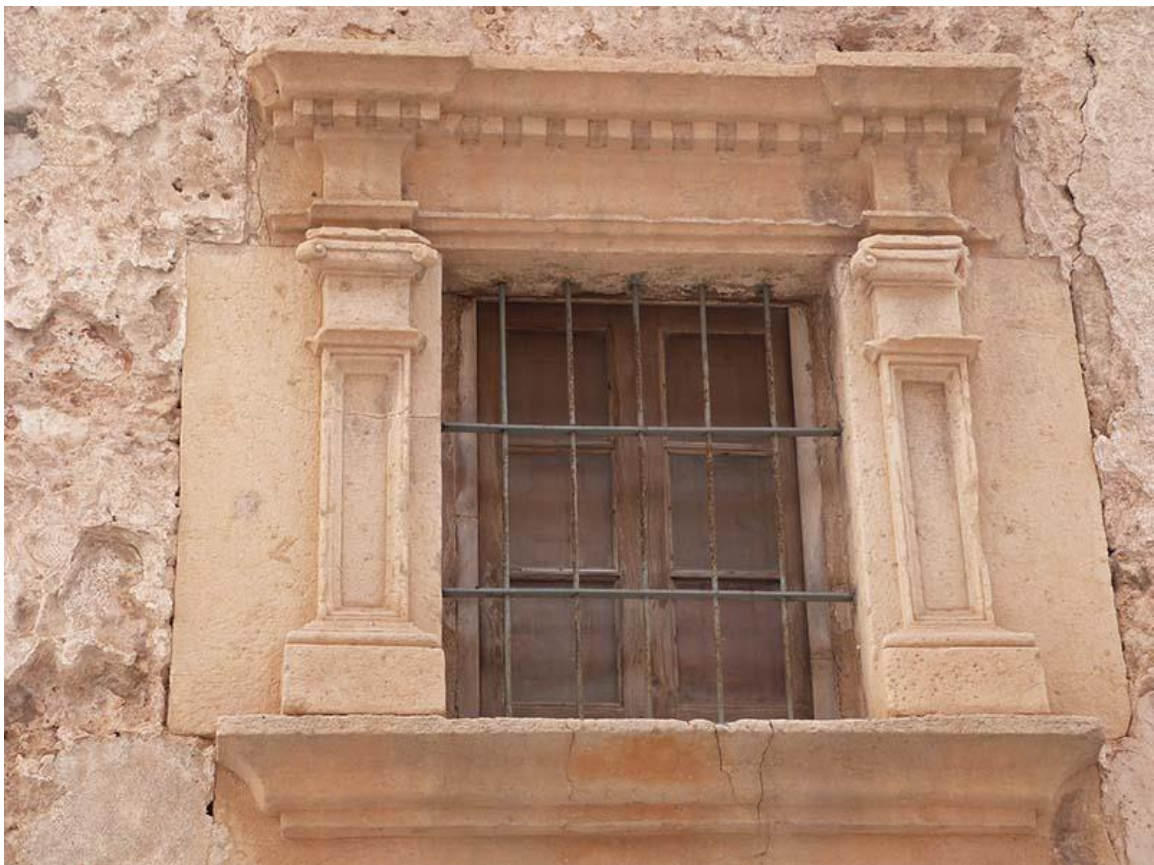
SU-039 DOCUMENTACIÓ FOTOGRÀFICA

DESCRIPCIÓ	Mitjà. El parament de façana presenta humitats, descrostats, erosions i pegats de ciment
CAUSA DETERIORAMENT	Falta de manteniment
INTERVENCIIONS

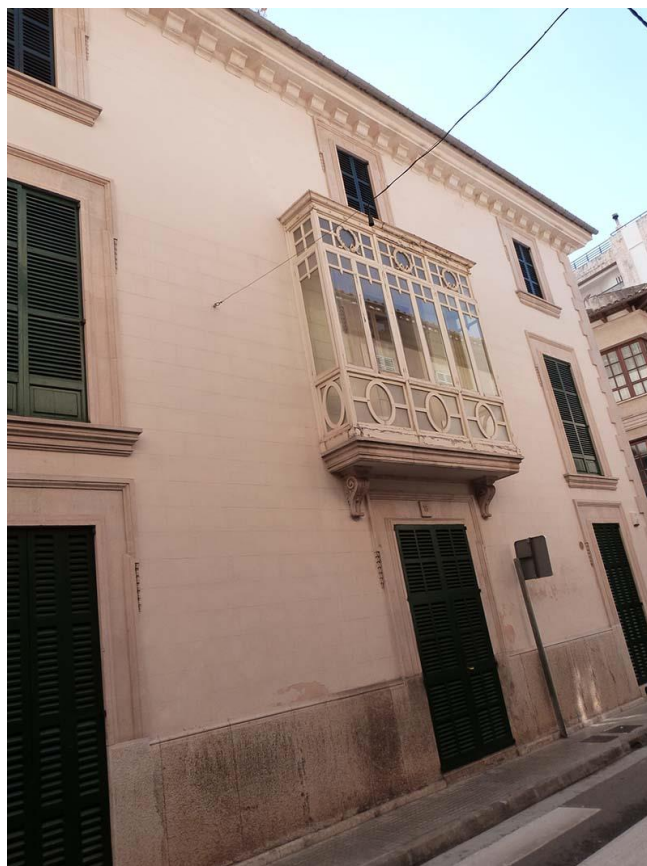
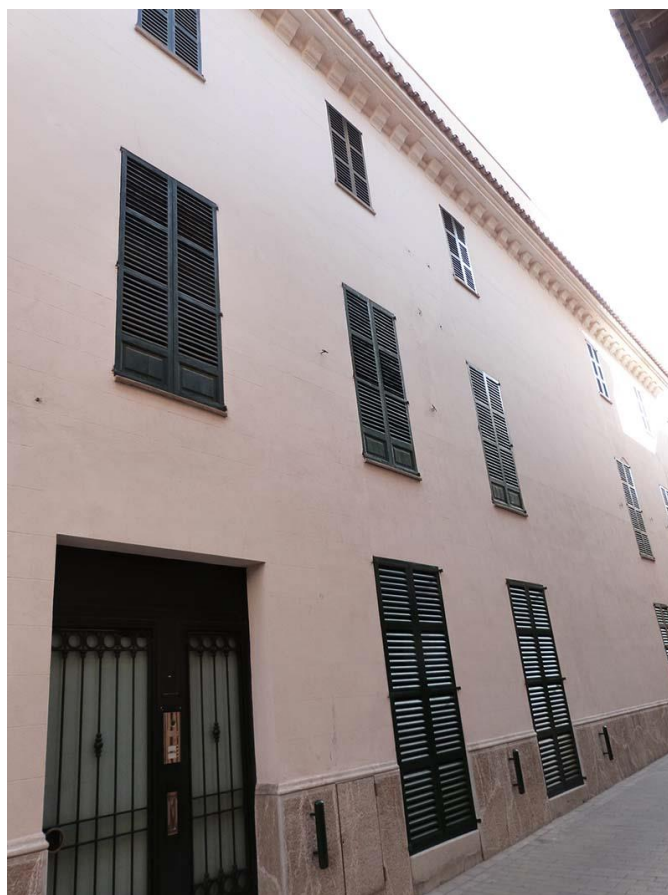
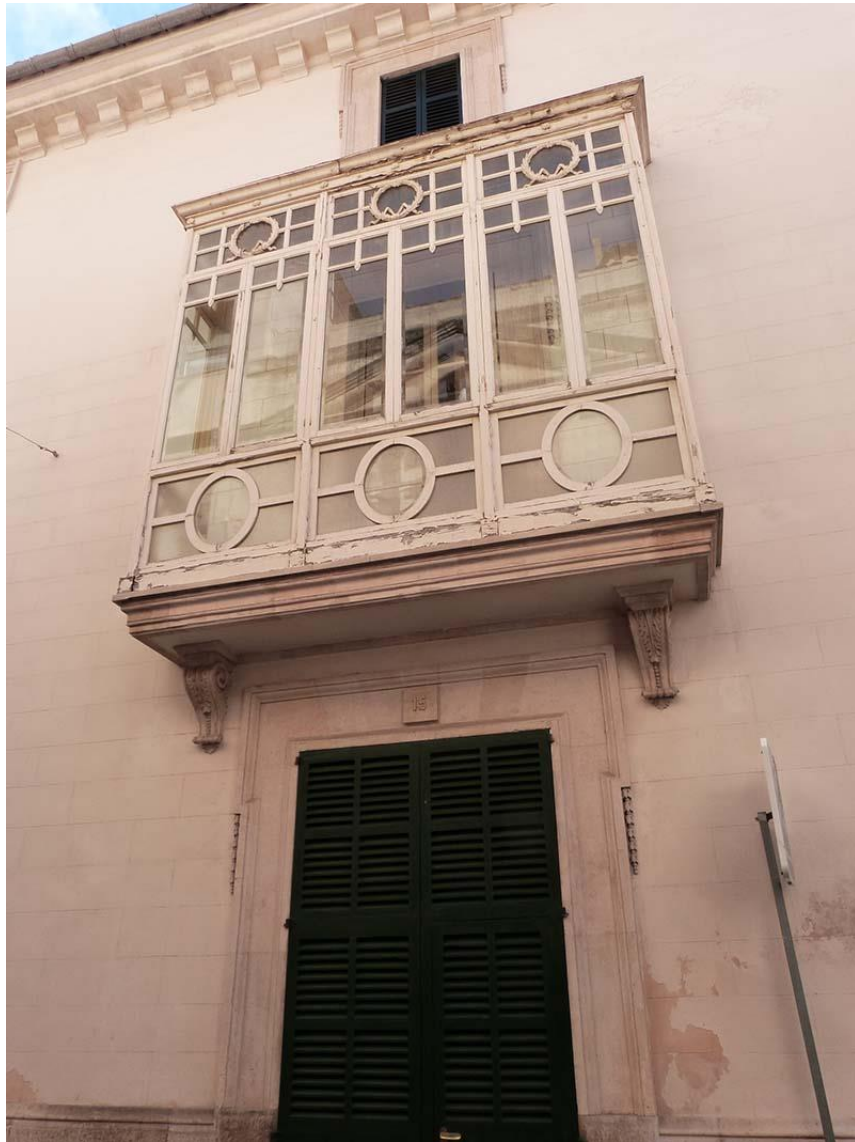
SU-040 DOCUMENTACIÓ FOTOGRÀFICA

DESCRIPCIÓ	Bo
CAUSA DETERIORAMENT	
INTERVENCIIONS	S'han pintat les façanes
