CATÀLEG D'ELEMENTS I ESPAIS PROTEGITS DEL TERME MUNICIPAL DE MANACOR

VOLUM 2. ARQUITECTURA I ENGINYERIA CIVIL (SÒL URBÀ I)

Gabinet d'Anàlisi Ambiental i Territorial

Novembre 2021

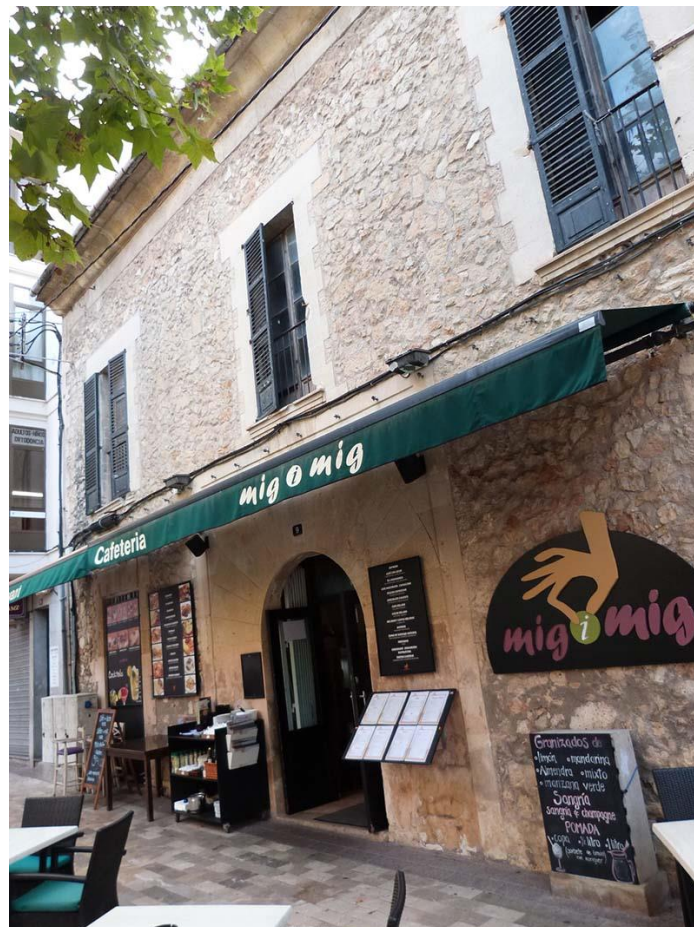
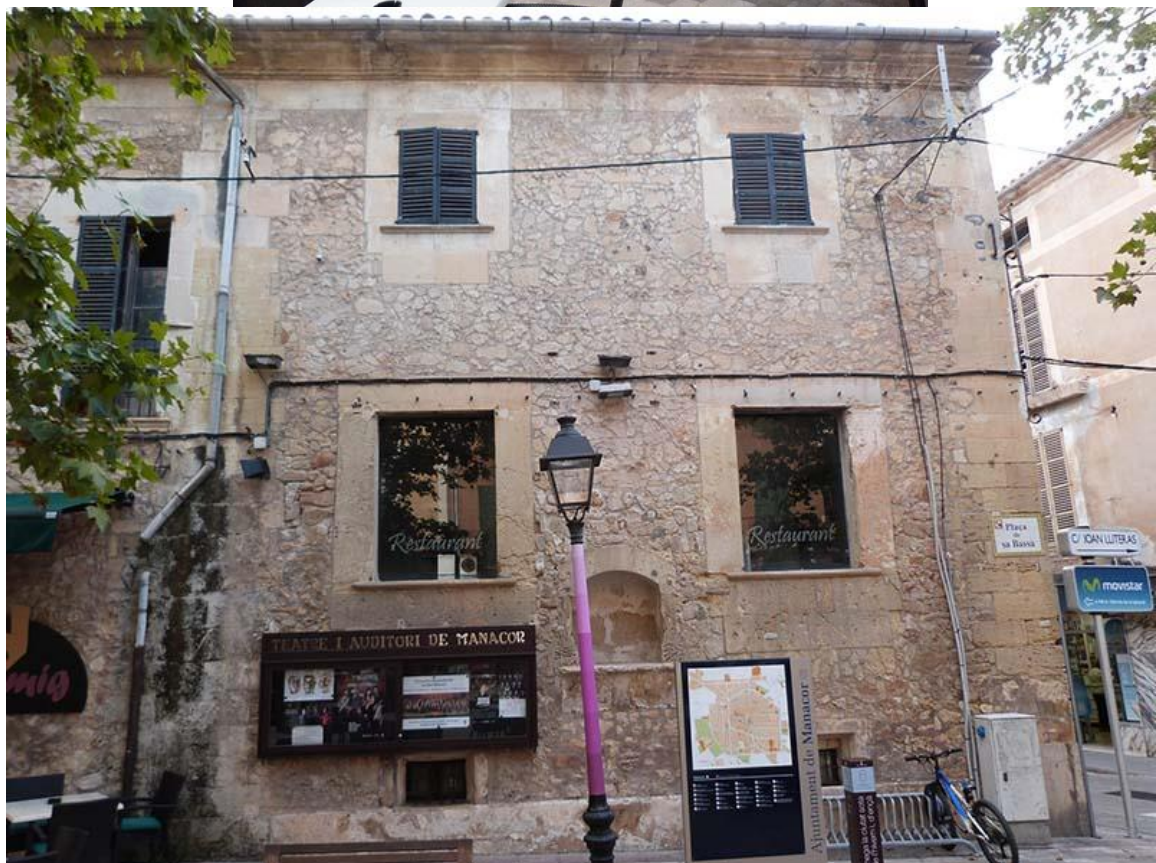
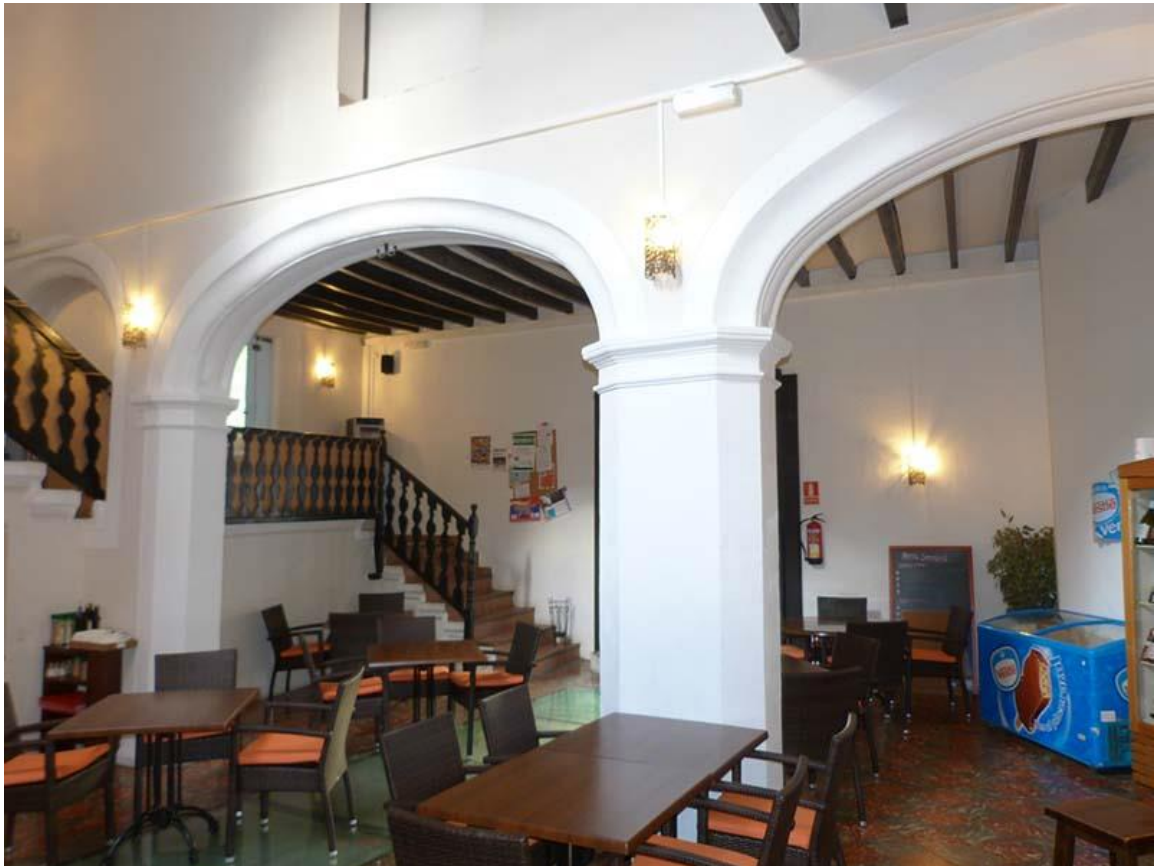
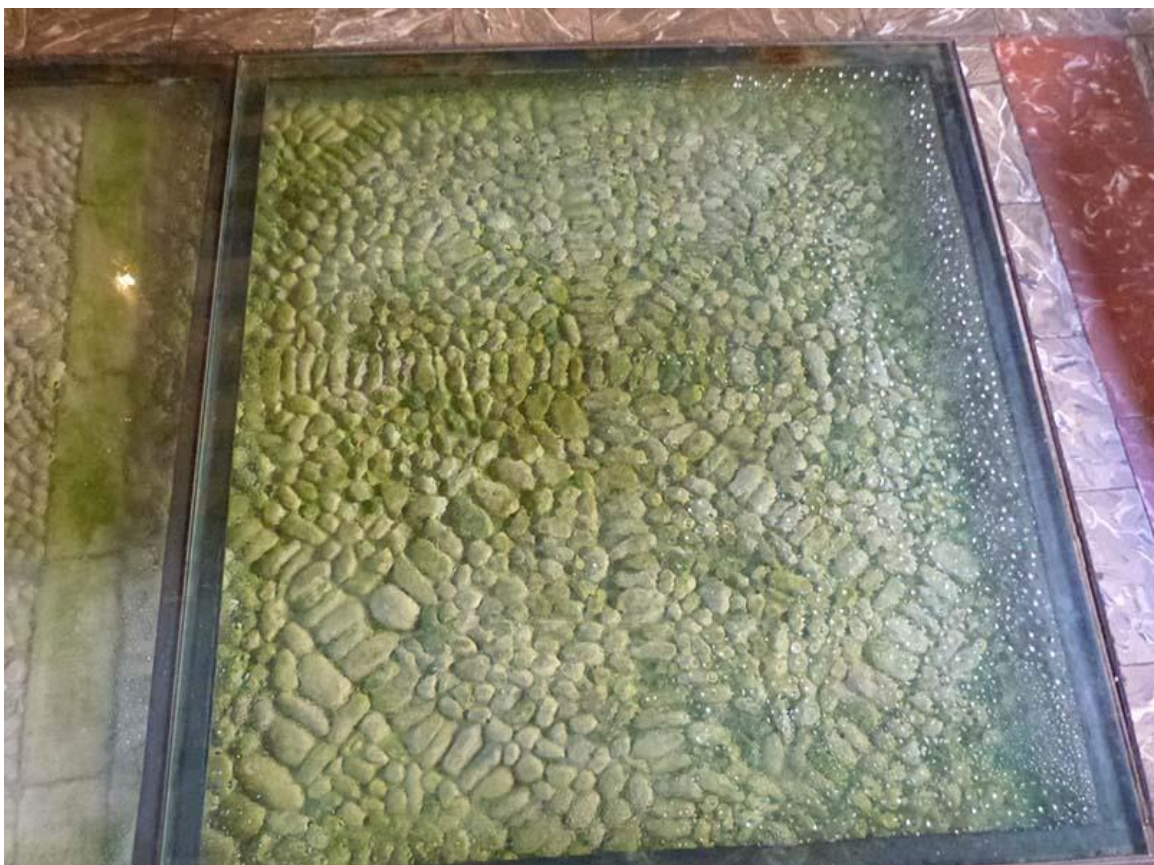
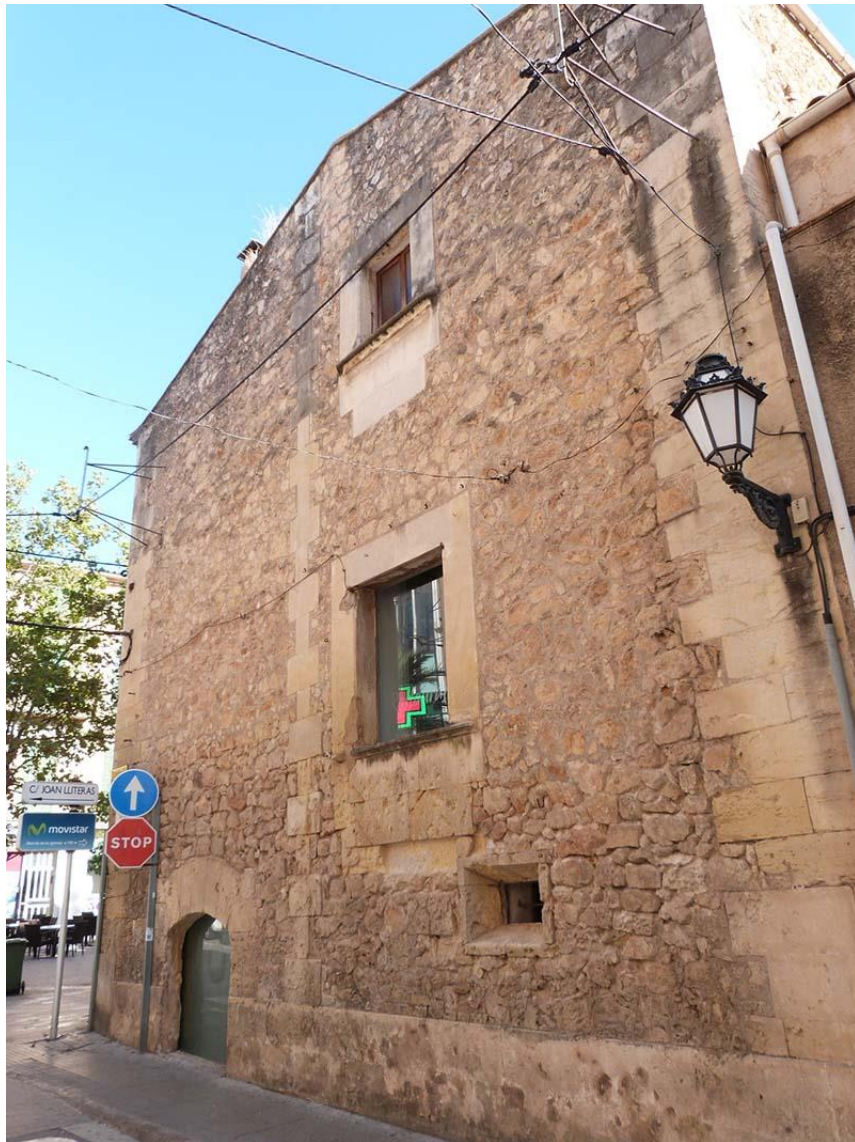
SU-041 DOCUMENTACIÓ FOTOGRÀFICA

DESCRIPCIÓ	Mijtà. L'edifici ha estat completament reformat. Falten persianes de la façana
CAUSA DETERIORAMENT	
INTERVENCIIONS	2004: Enrajolar cuina, col·locar rètol a façana 2008: Canvi de forjat, aixecar tabiqueria de pladur, arreglos de repicar i aterracar i noves instal·lacions d'electricitat

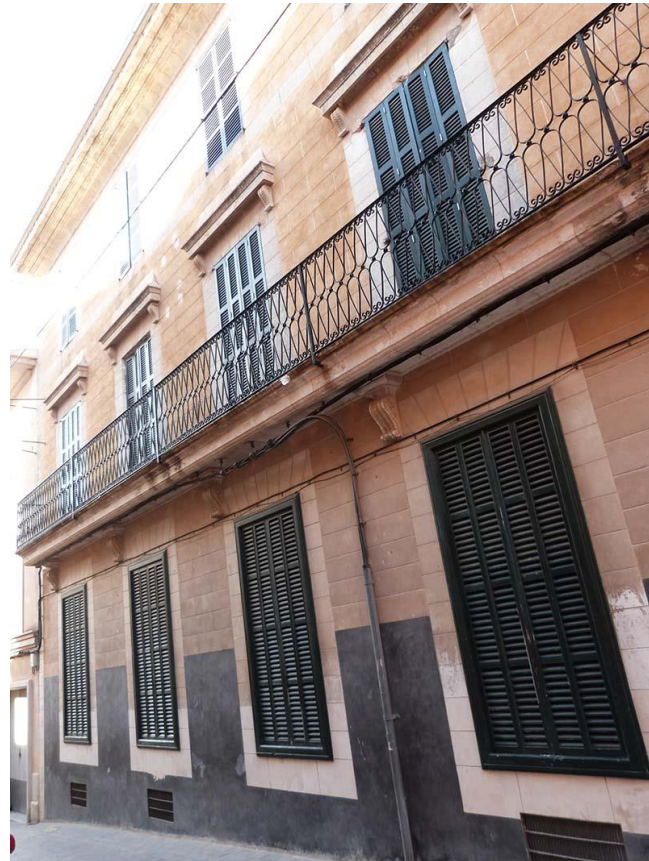
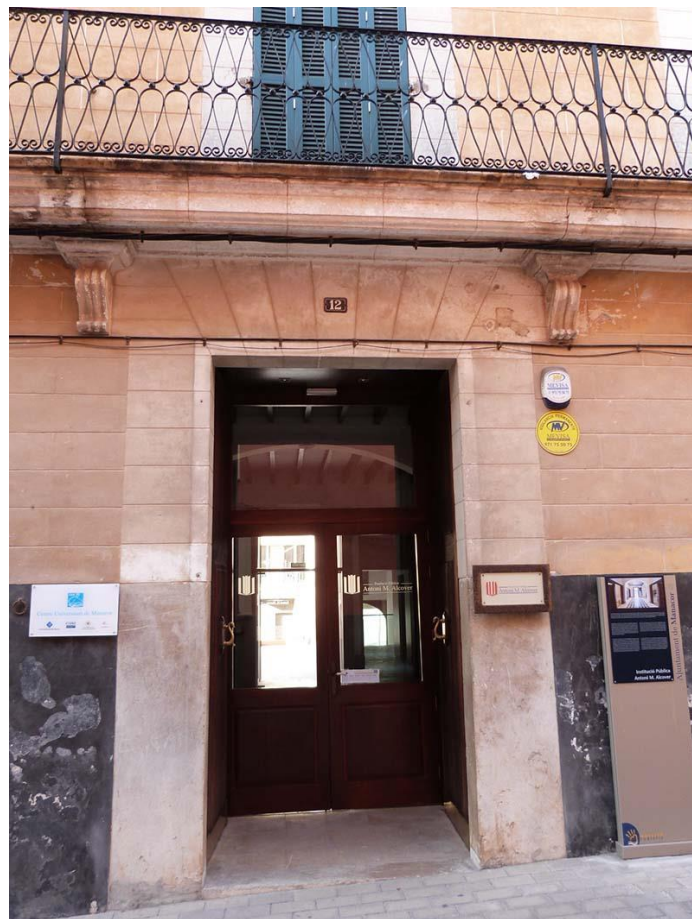
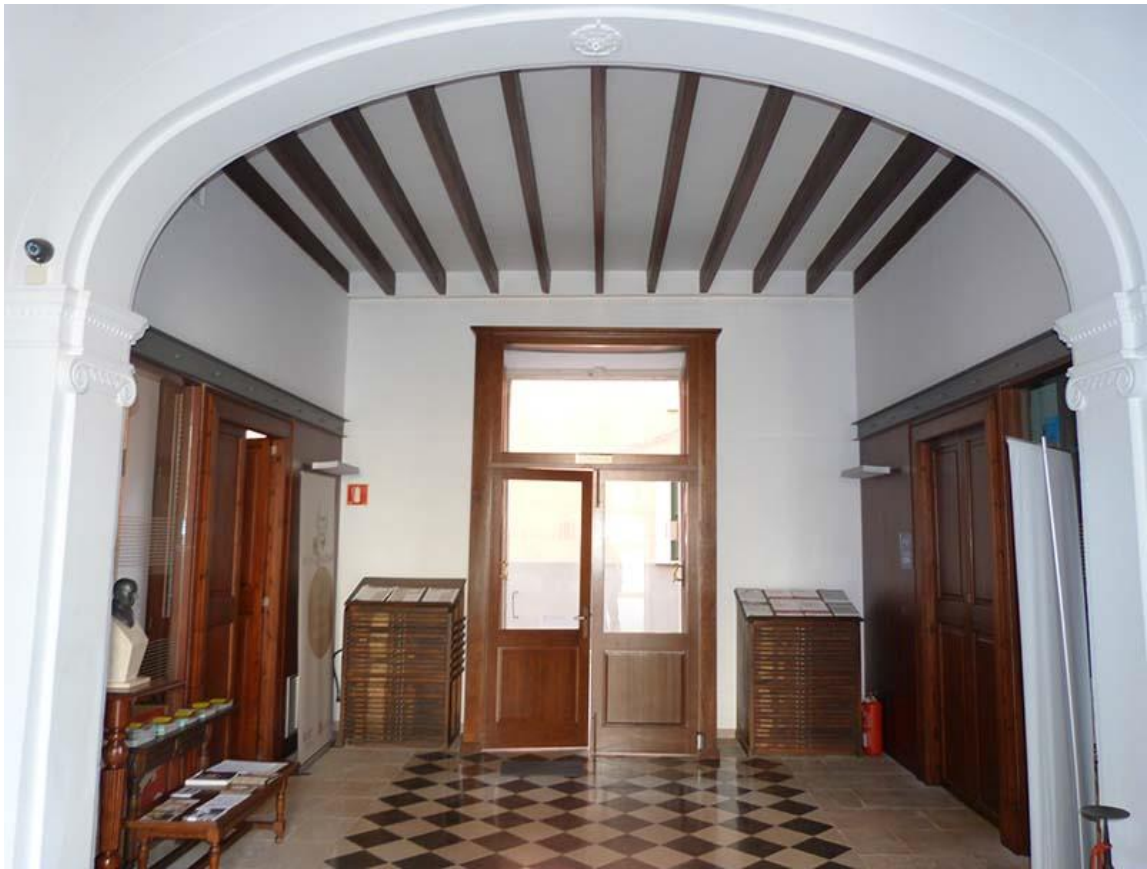
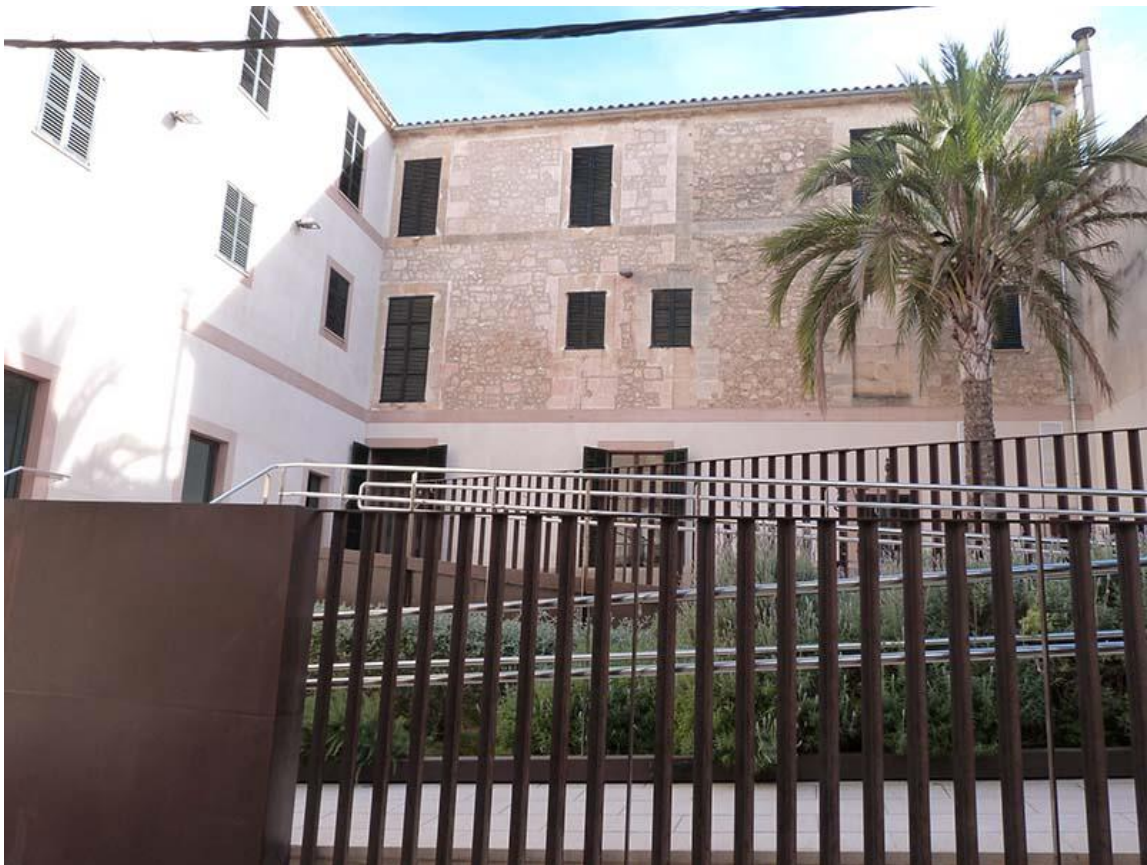
SU-042 DOCUMENTACIÓ FOTOGRÀFICA

DESCRIPCIÓ	Bo
CAUSA DETERIORAMENT	
INTERVENCIIONS	2005 Canvi de coberta planta 2 2008 Demolició de cotxeres i trasters carrer Rei 2011 Reforma de l'edifici per destinar-ho a seu de la Institució pública Antoni Maria Alcover 2014 Projecte museogràfic plantes pis 1 i 2

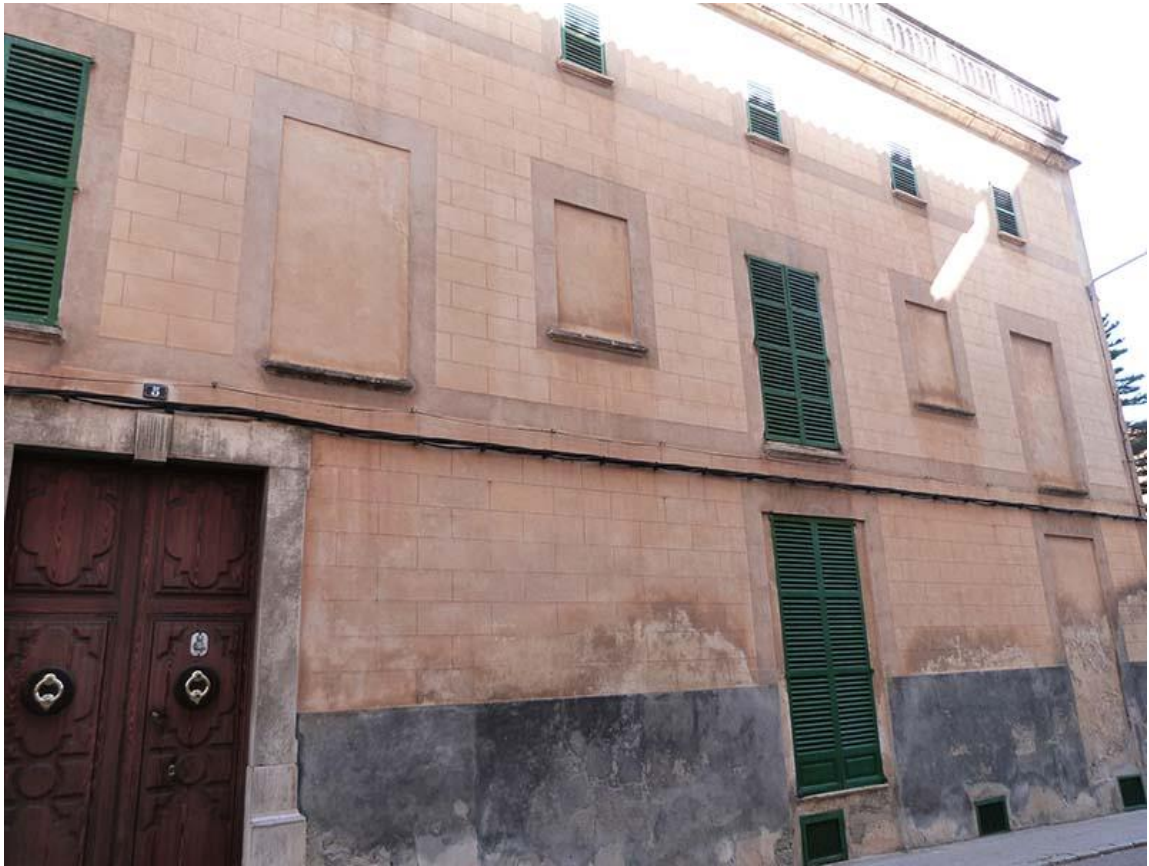
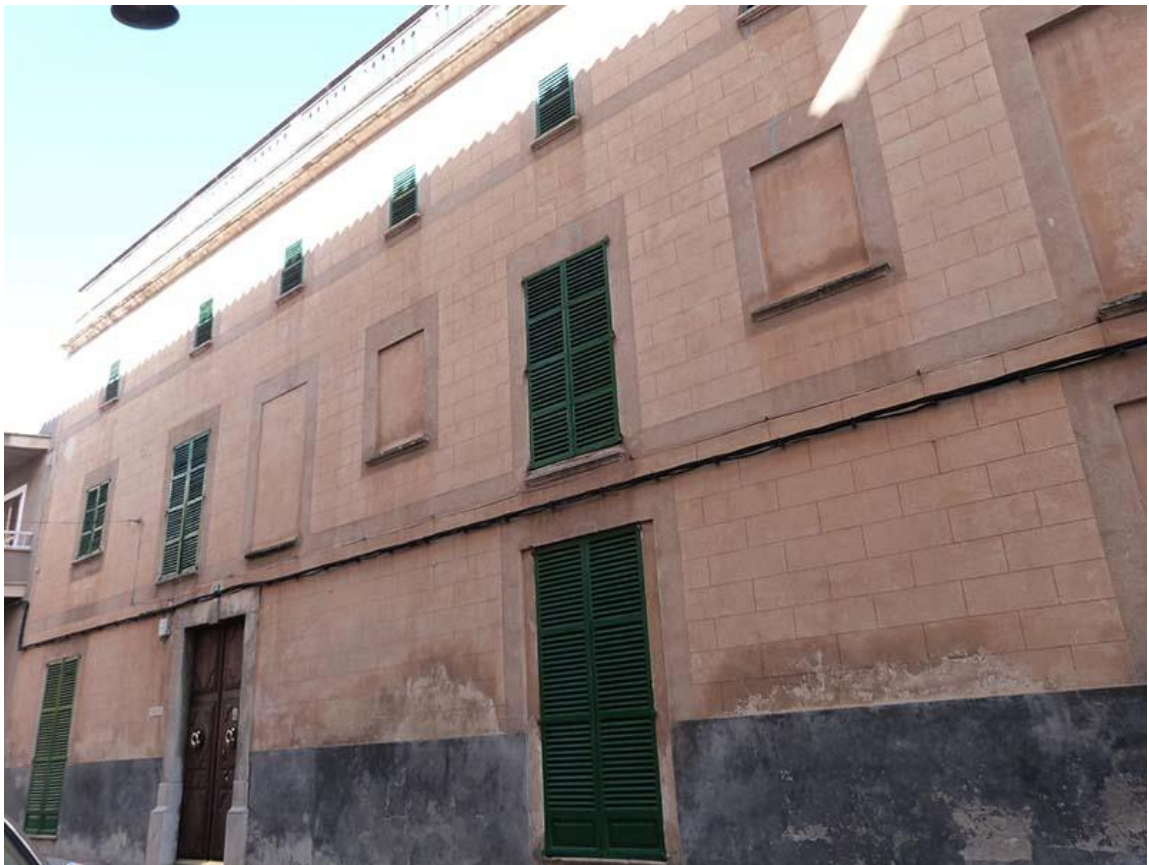
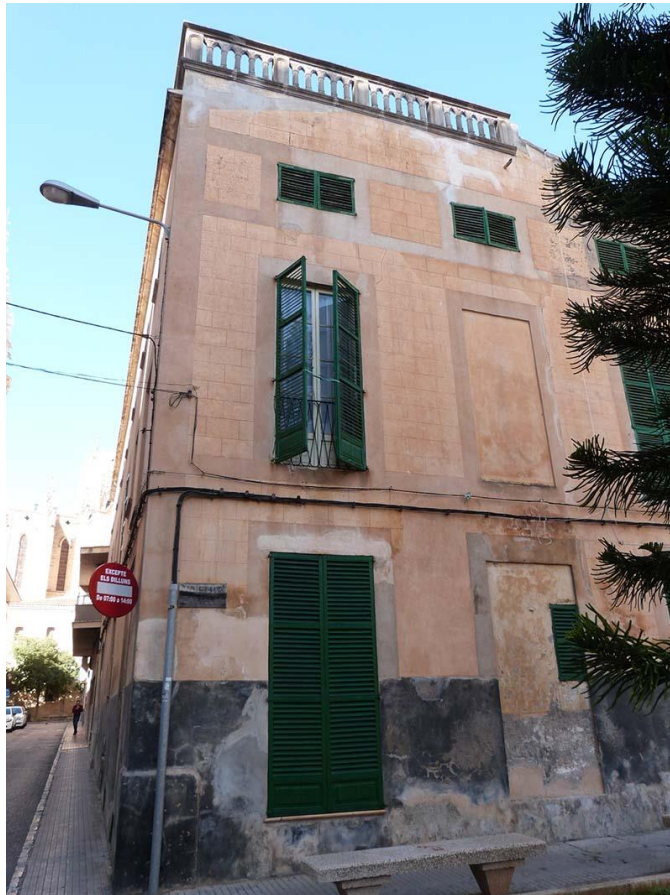
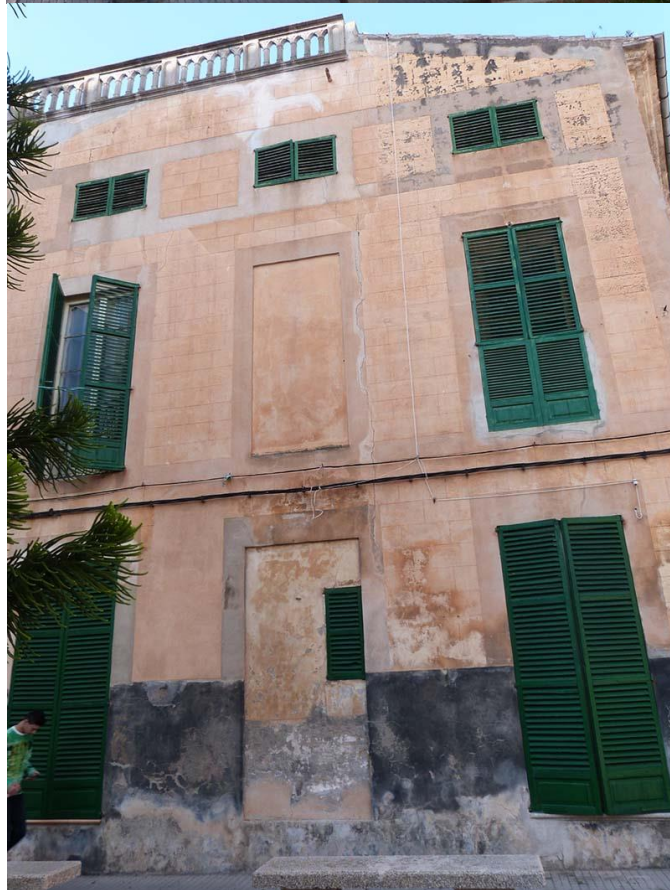
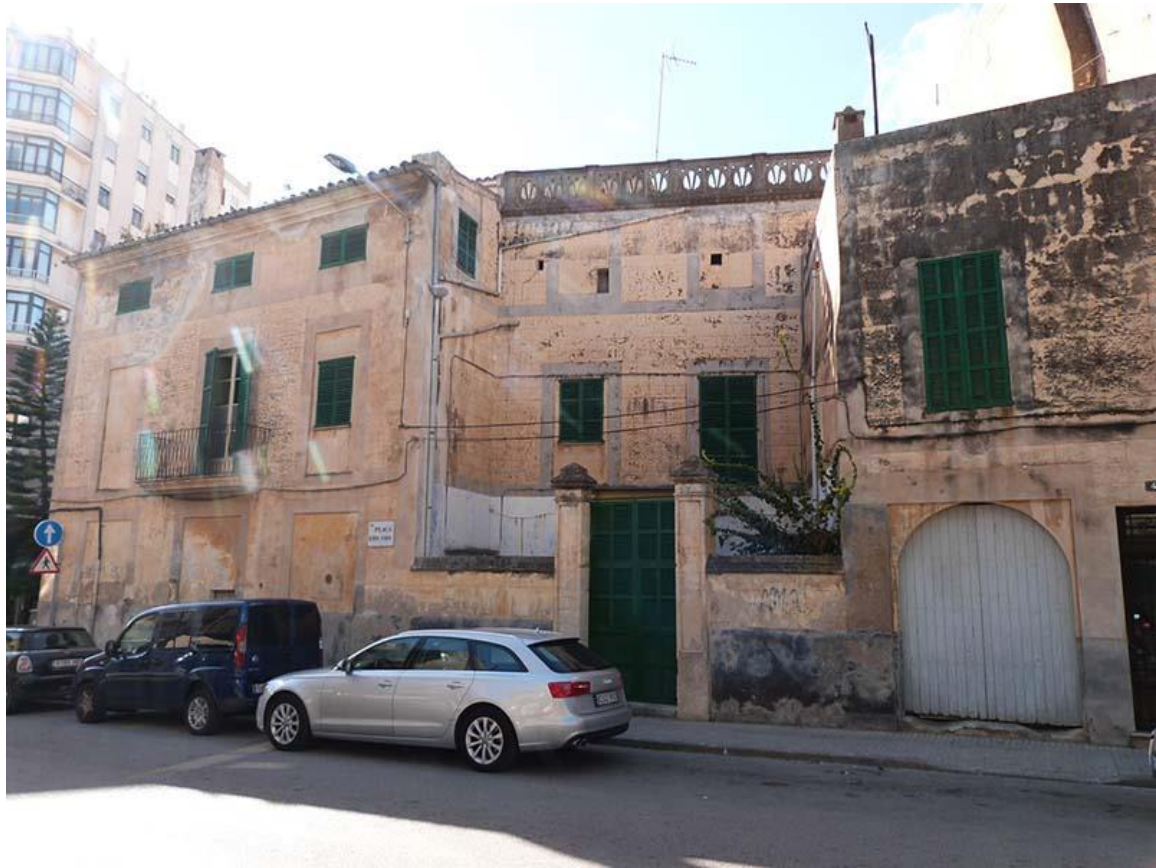
SU-044 DOCUMENTACIÓ FOTOGRÀFICA

DESCRIPCIÓ	Dolent. Problemes d'humitats i d'arremolinats a la planta baixa. Cableja telefònic i elèctric per tota la façana
CAUSA DETERIORAMENT	Falta de manteniment
INTERVENCIIONS

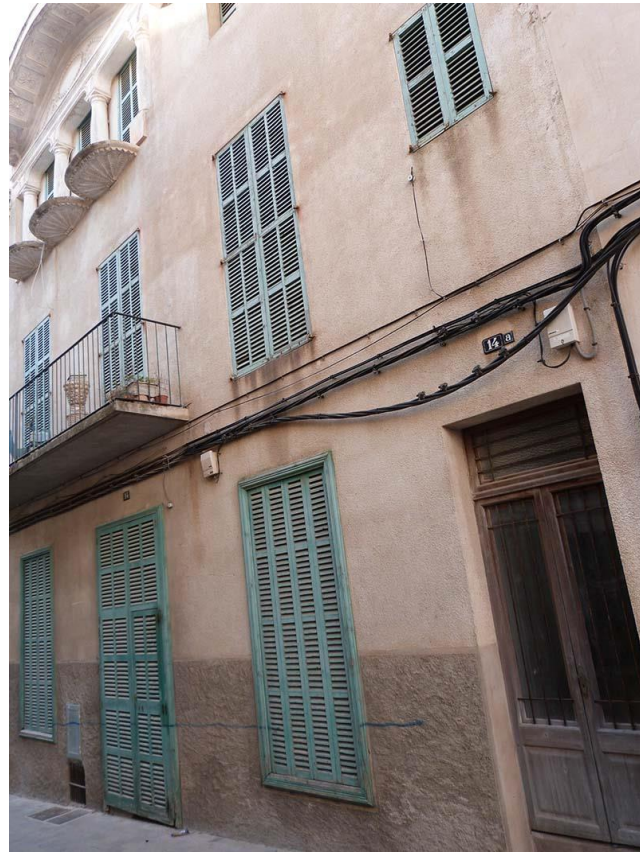
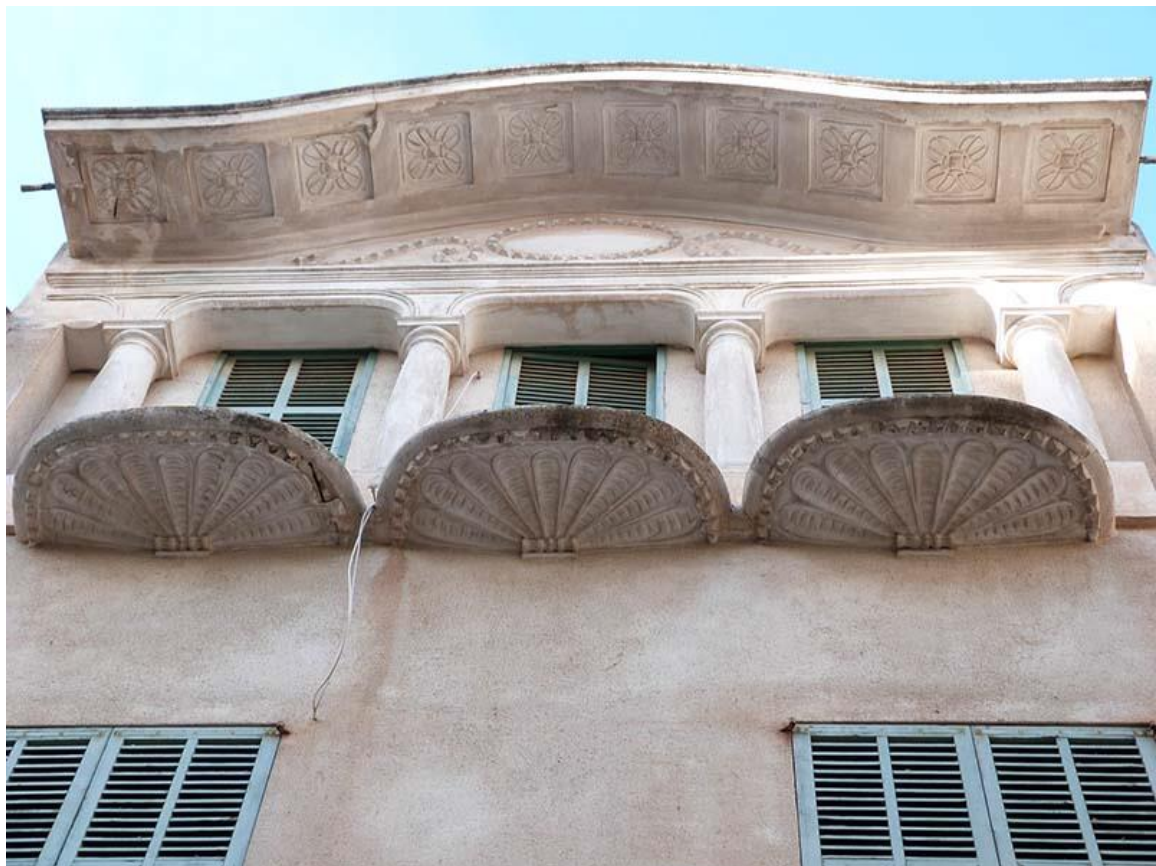
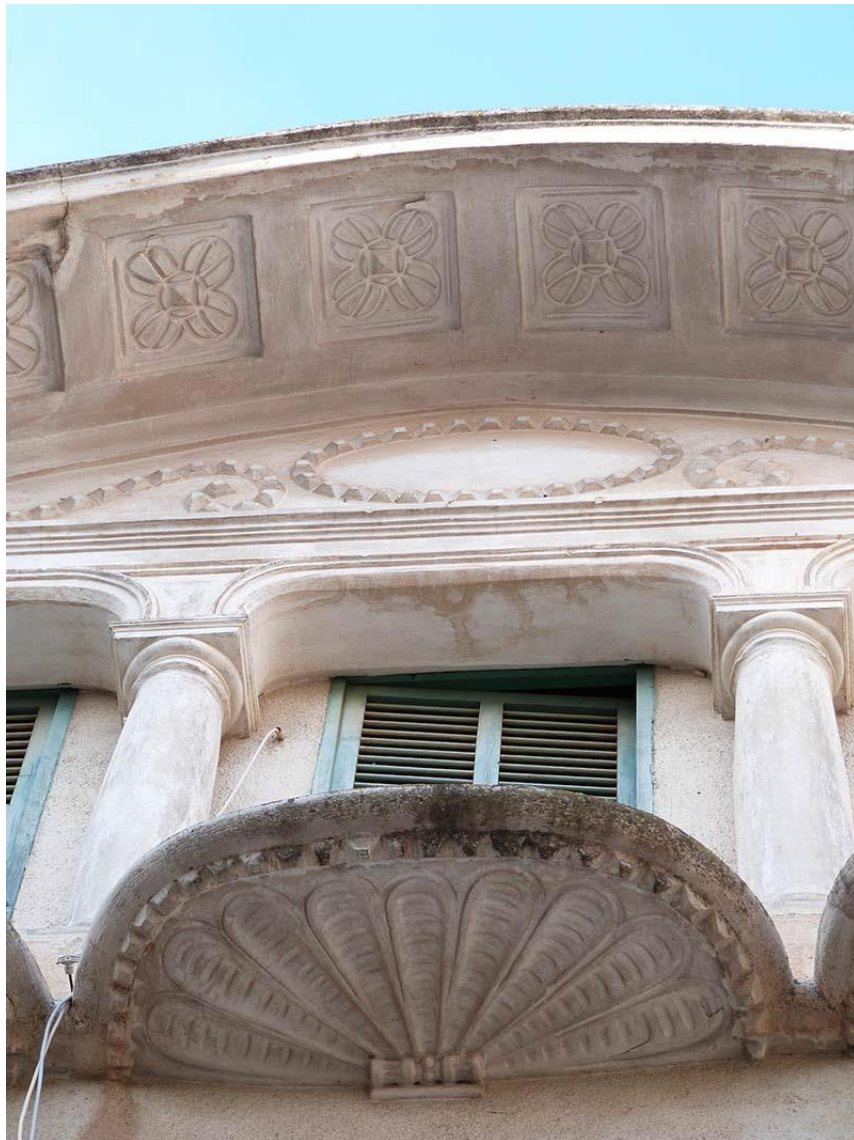
SU-045 DOCUMENTACIÓ FOTOGRÀFICA

DESCRIPCIÓ	Mitjà. Els elements decoratius del sòtil i de la cornisa presenten desprendiments per oxidació del ferro de la seva estructura. La façana presenta ennegriments per humitat
CAUSA DETERIORAMENT	Humitat. Molts de problemes amb el cablejat
INTERVENCIIONS

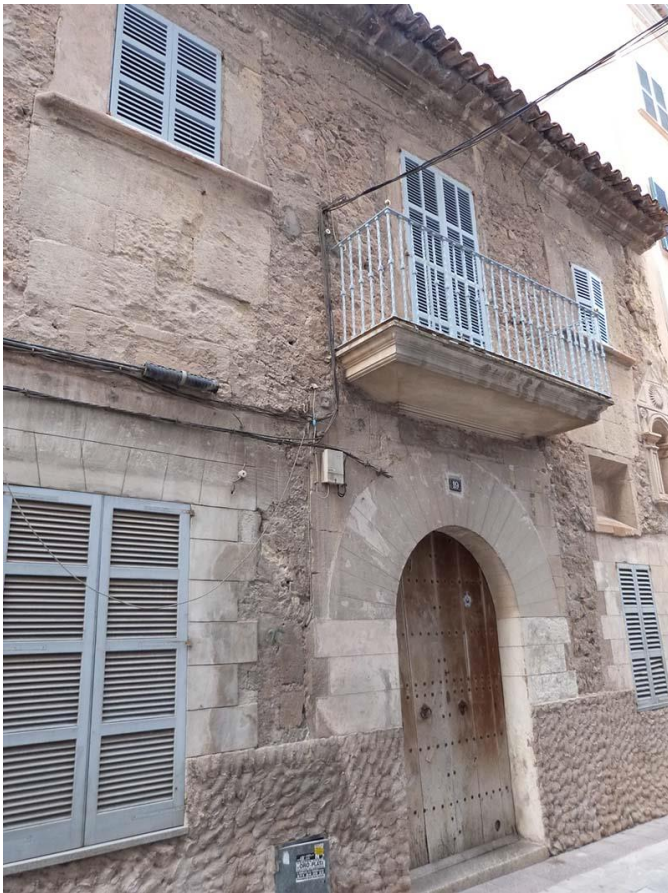
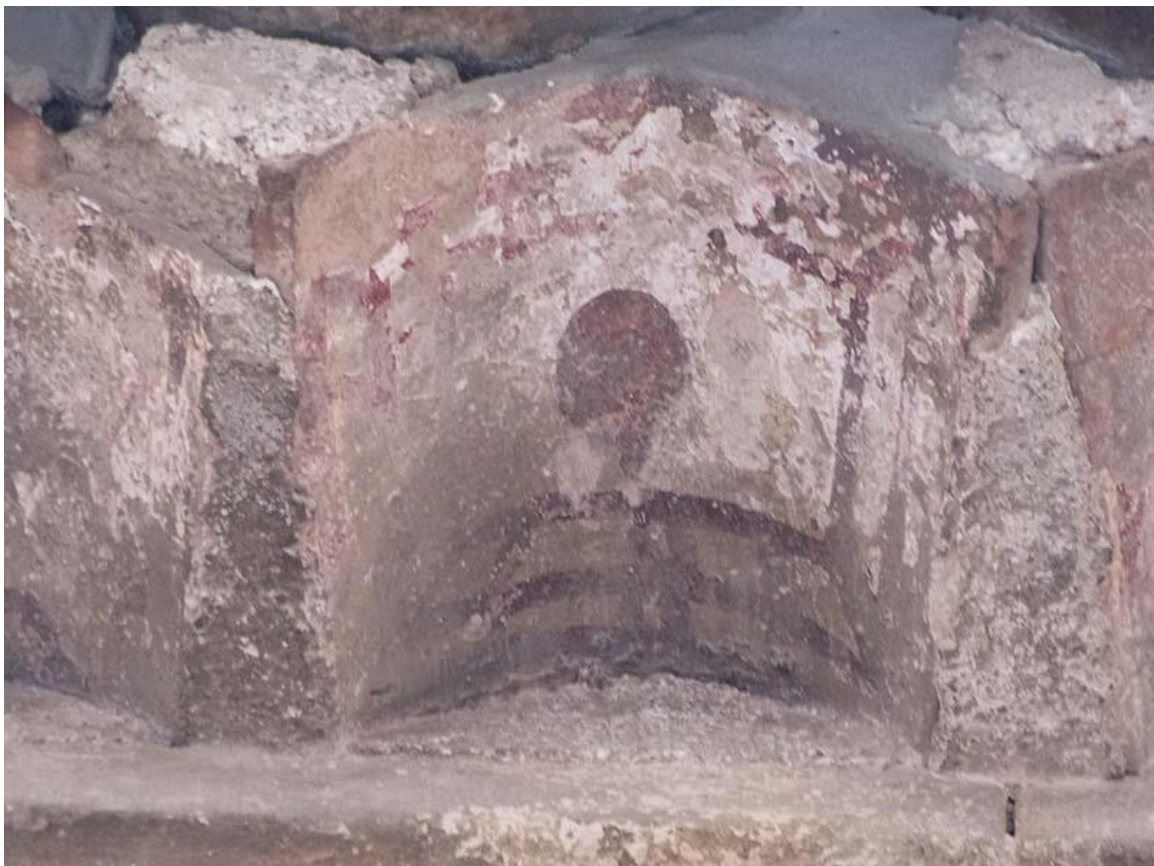
SU-046 DOCUMENTACIÓ FOTOGRÀFICA

DESCRIPCIÓ	Mitjà. El parament presenta desperfectes i erosions
CAUSA DETERIORAMENT	Abandonament de la planta baixa i falta de manteniment de la planta pis
INTERVENCIIONS

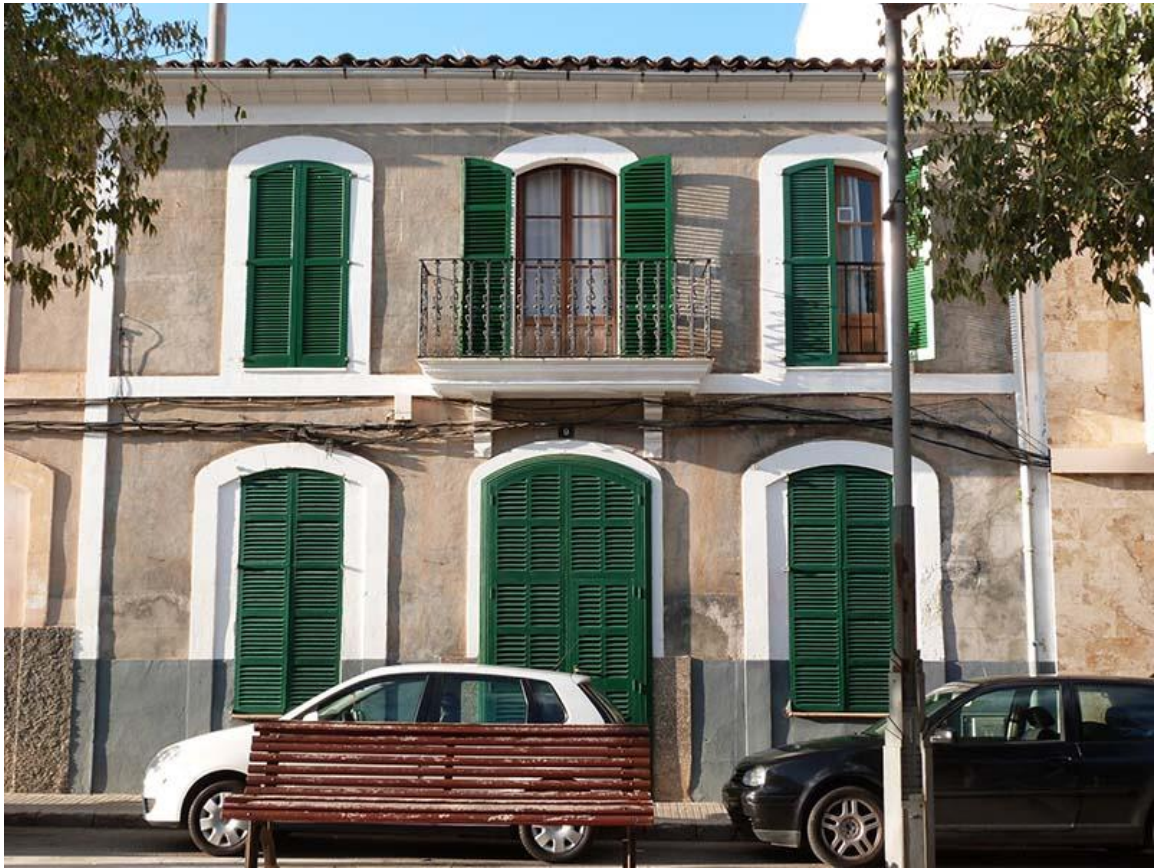
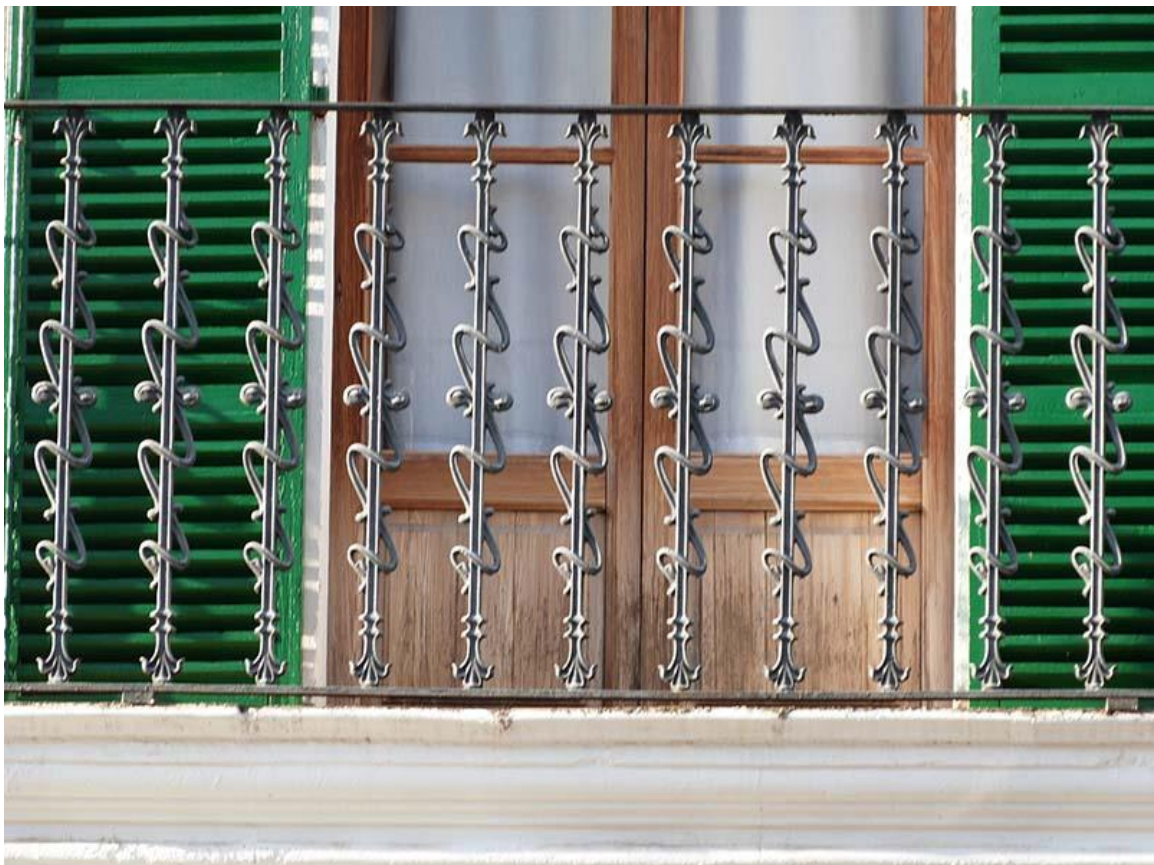
SU-047 DOCUMENTACIÓ FOTOGRÀFICA

DESCRIPCIÓ	Bo. El fet d'estar habitada ha donat peu a què es faci el manteniment
CAUSA DETERIORAMENT	
INTERVENCIIONS	2010: Revestiment de peces de marbre damunt escalons existents 2011: Referit 16m ²

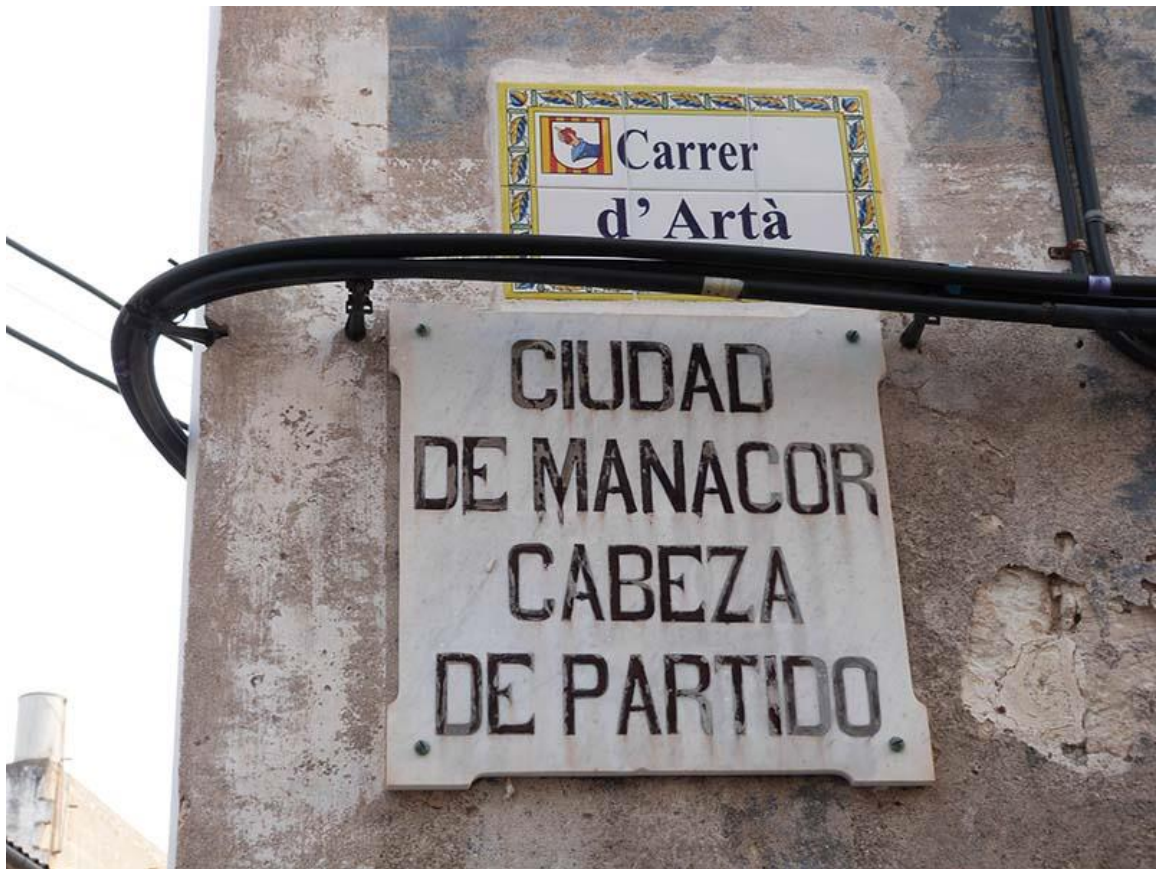
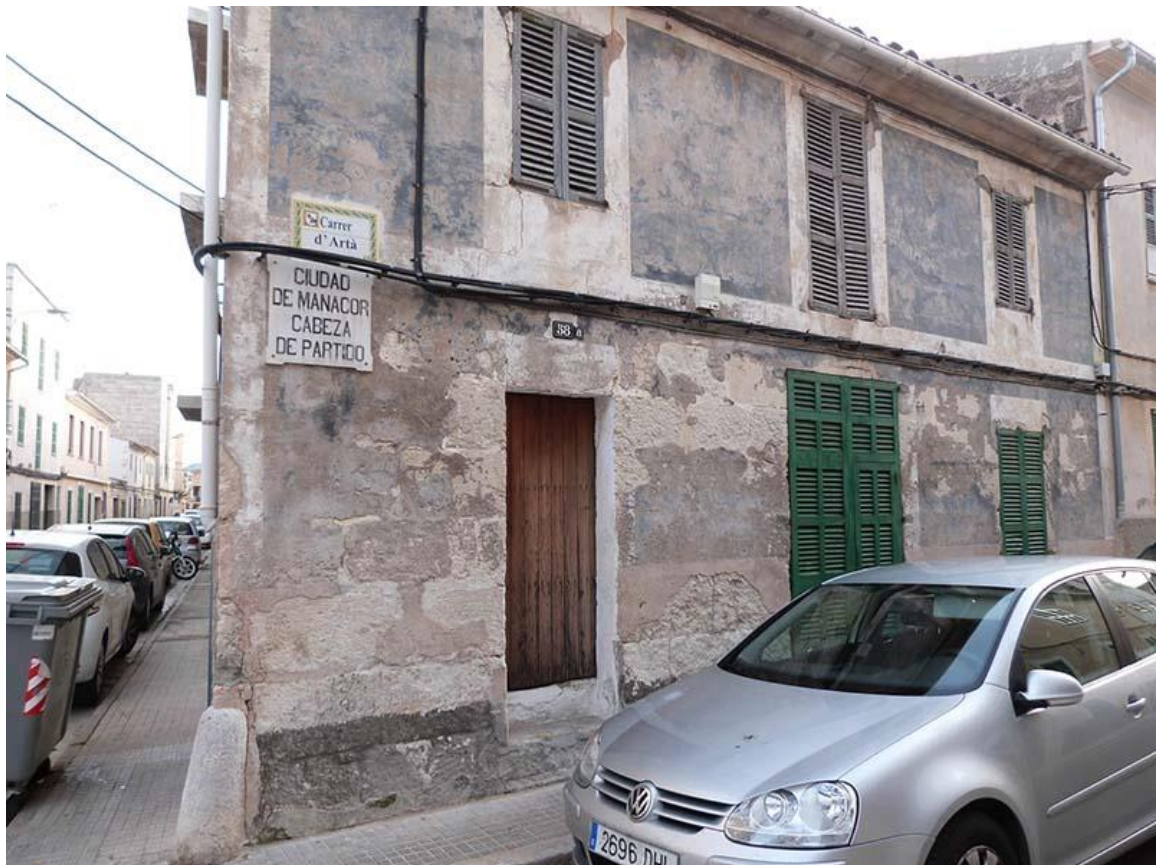
SU-048 DOCUMENTACIÓ FOTOGRÀFICA

Façana de dues plantes, que està estructurada a partir d'uns eixos horitzontals que emmarquen les diferents obertures. Presenta un referit molt degradat de color blavet i la carpinteria de fusta.

DESCRIPCIÓ	Mitjà. La casa on es situa presenta un estat de conservació desfavorable
CAUSA DETERIORAMENT	Acció climatològica i falta de manteniment
INTERVENCIIONS

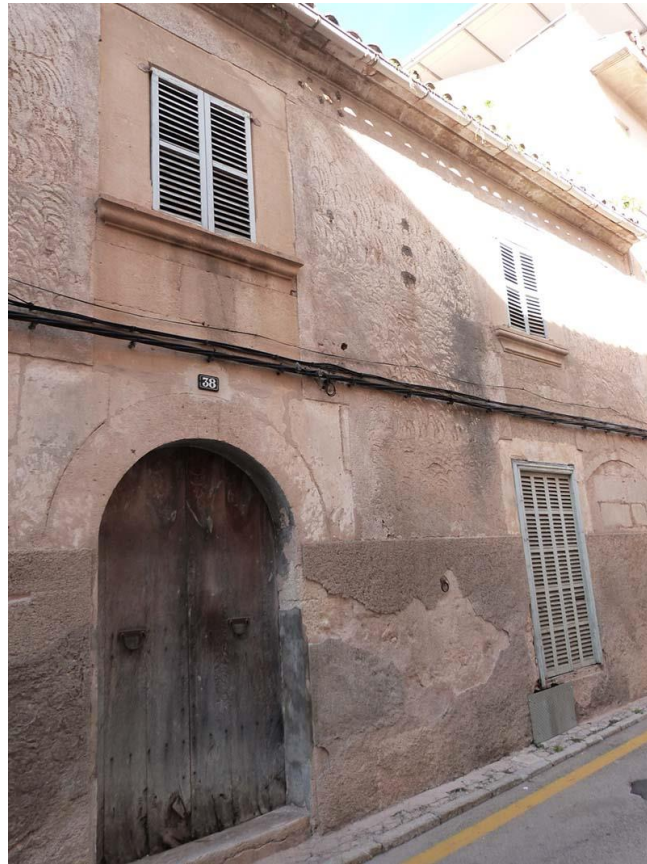
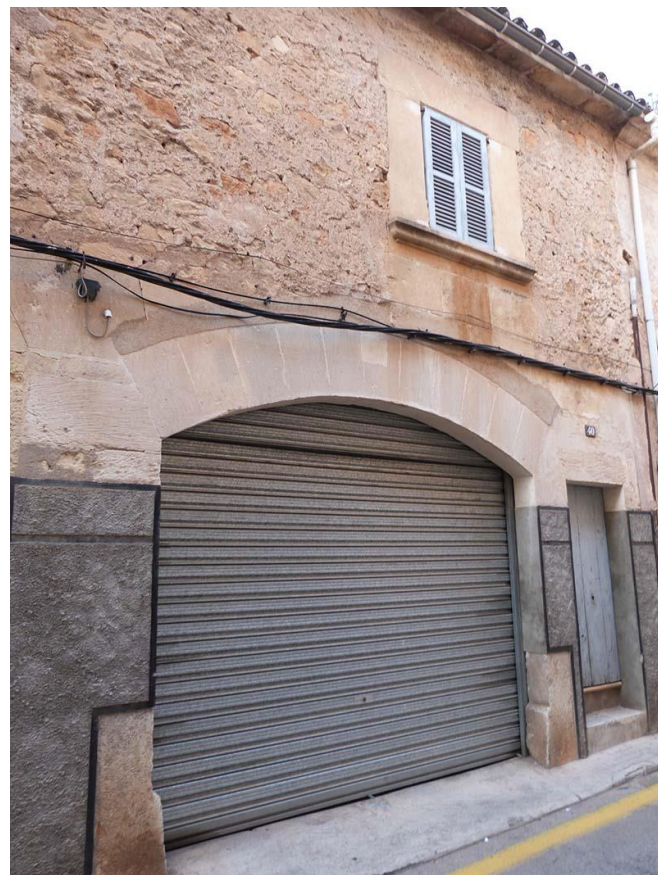
SU-049 DOCUMENTACIÓ FOTOGRÀFICA

DESCRIPCIÓ	Dolent, especialment el segon aiguavés. La façana presenta humitats i descrostats
CAUSA DETERIORAMENT	Falta de manteniment. Cablejat exterior antiestètic, entre la planta baixa i el pis
INTERVENCIIONS
