CATÀLEG D'ELEMENTS I ESPAIS PROTEGITS DEL TERME MUNICIPAL DE MANACOR

VOLUM 2. ARQUITECTURA I ENGINYERIA CIVIL (SÒL URBÀ I)

Gabinet d'Anàlisi Ambiental i Territorial

Novembre 2021

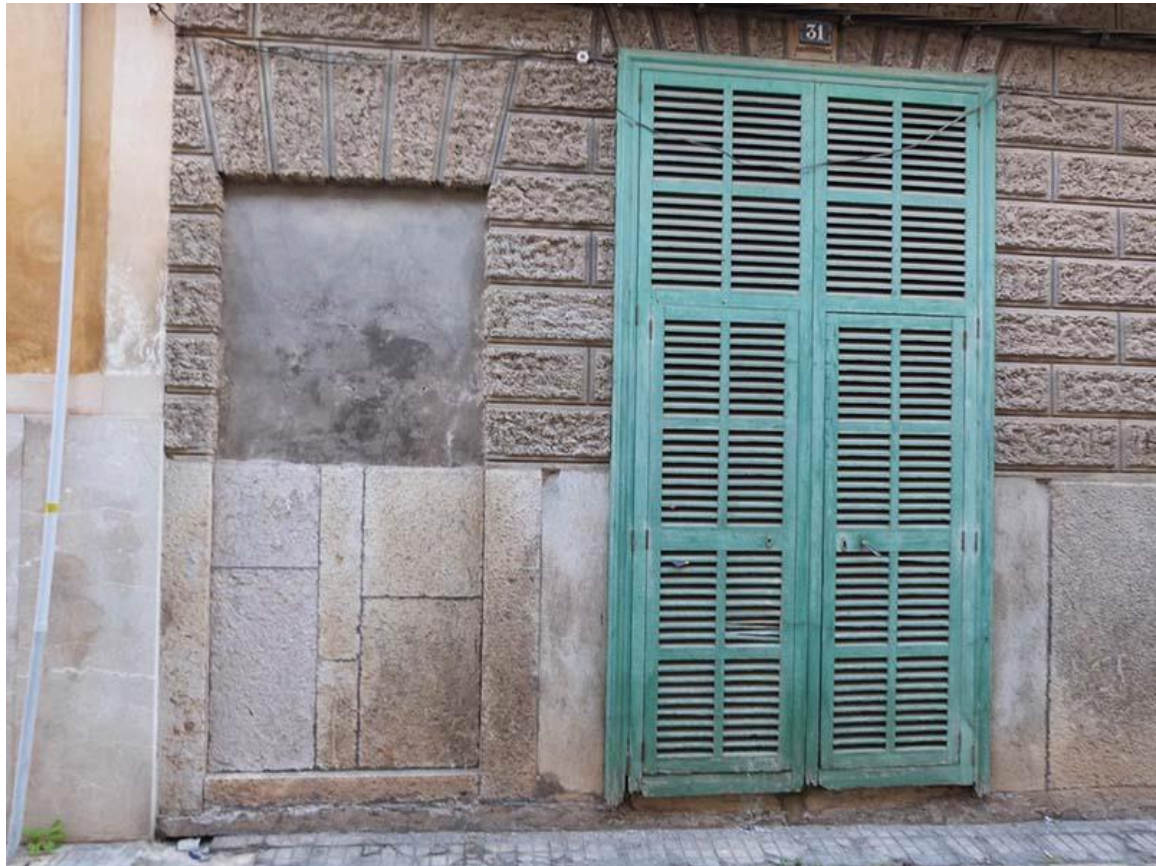
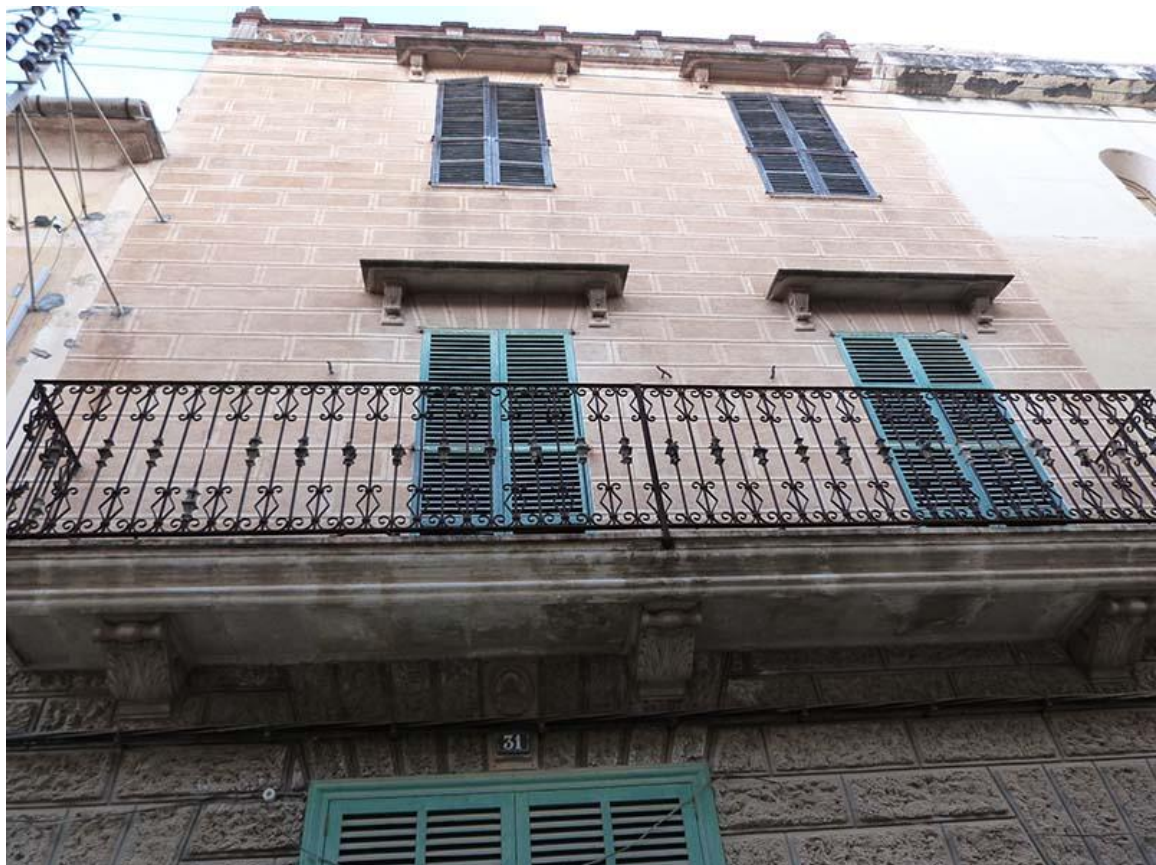
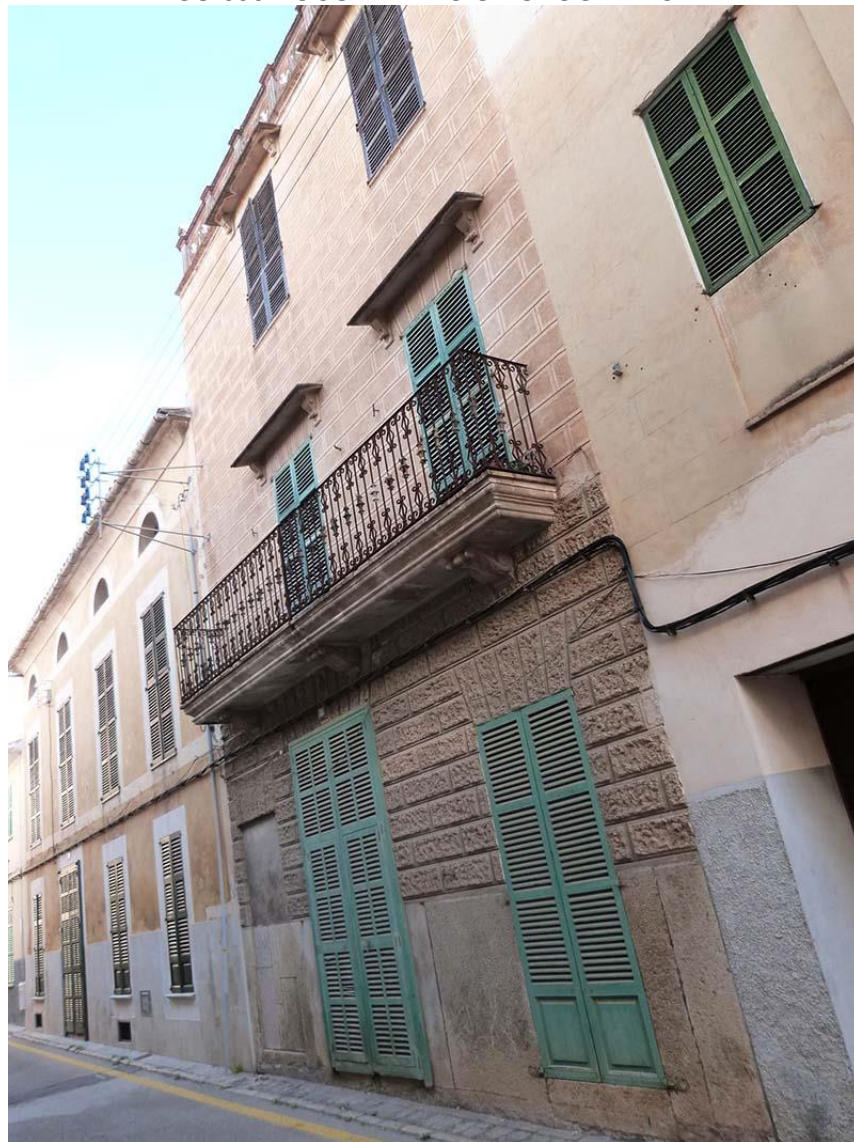
SU-050 DOCUMENTACIÓ FOTOGRÀFICA

DESCRIPCIÓ	Mitjà. El parament presenta alguns descrostats
CAUSA DETERIORAMENT	Manca d'ús. Cablejat antiestètic entre la planta baixa i el pisos
INTERVENCIÓ

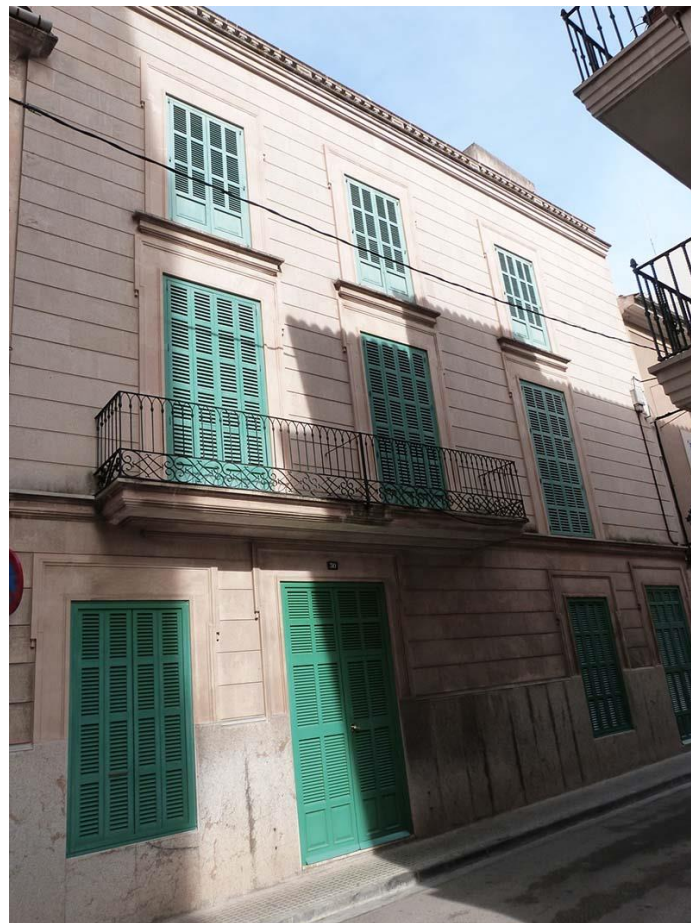
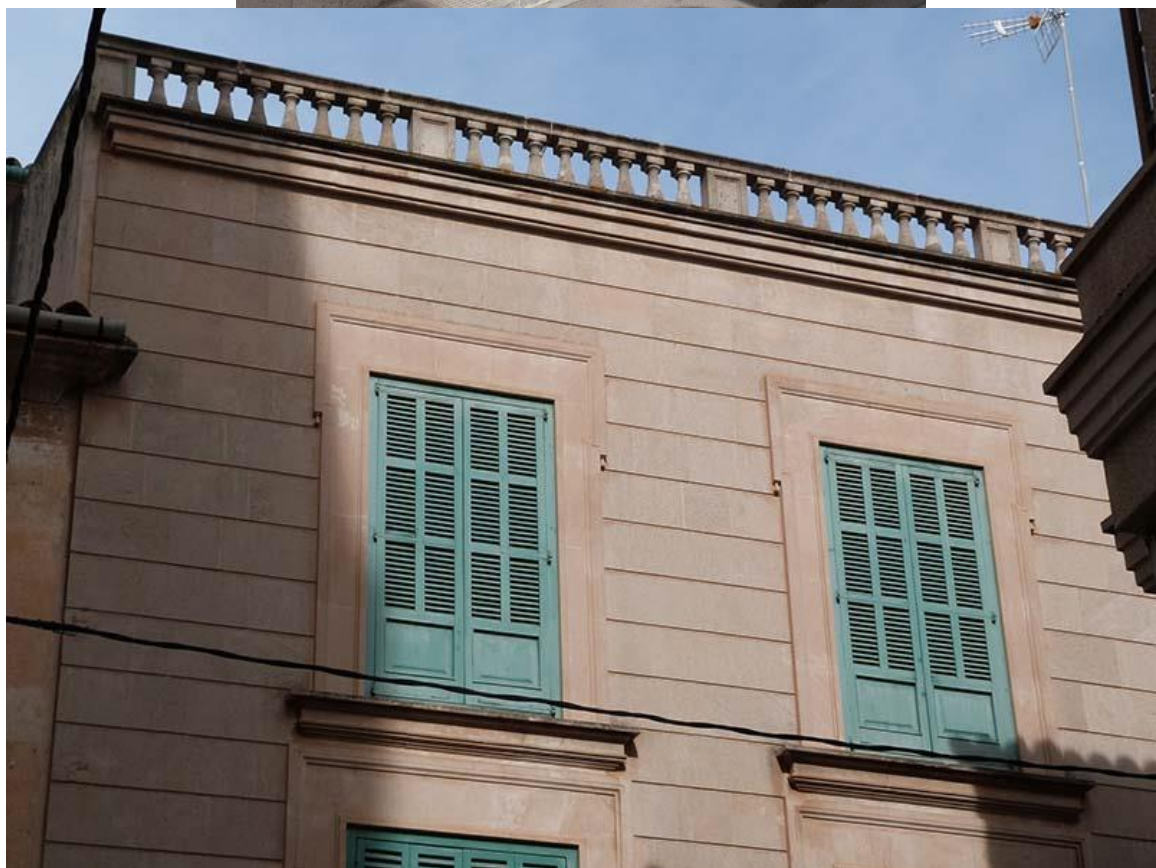
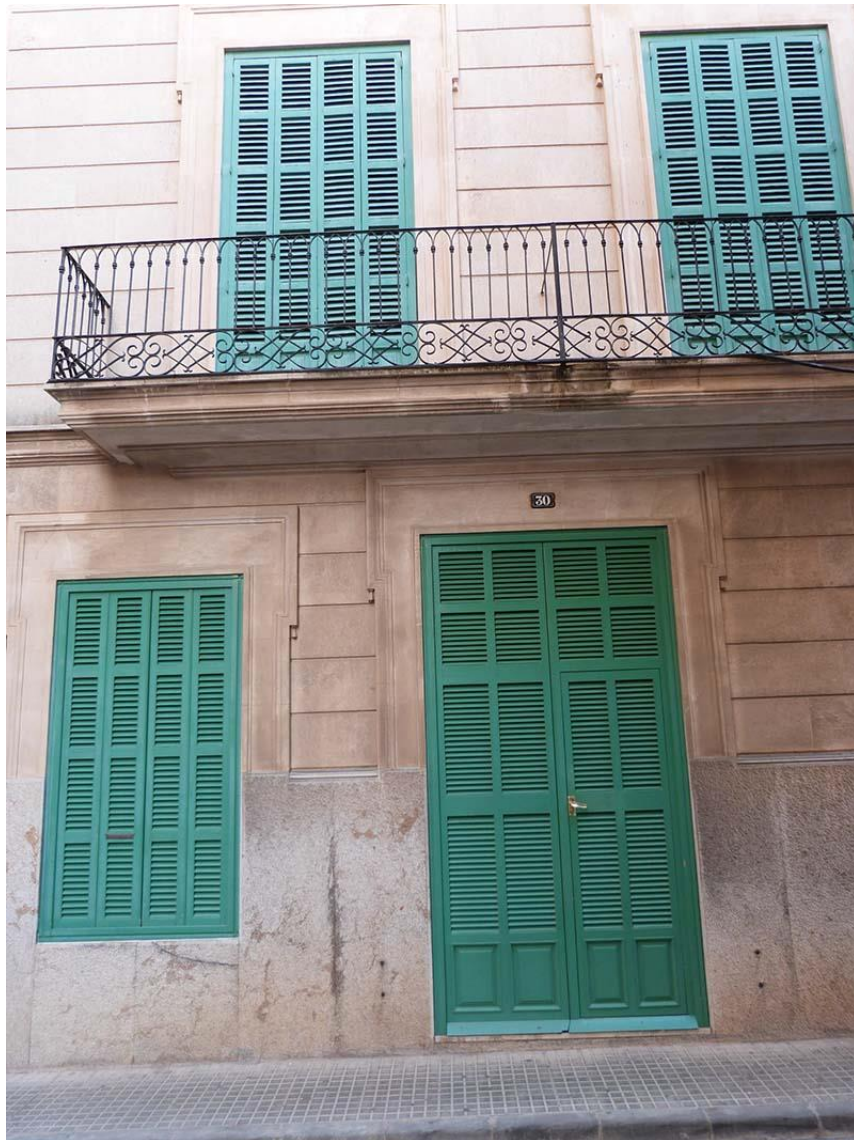
SU-051 DOCUMENTACIÓ FOTOGRÀFICA

DESCRIPCIÓ	Bo
CAUSA DETERIORAMENT	
INTERVENCIIONS	2015: Col·locació de canonades per aigües pluvials

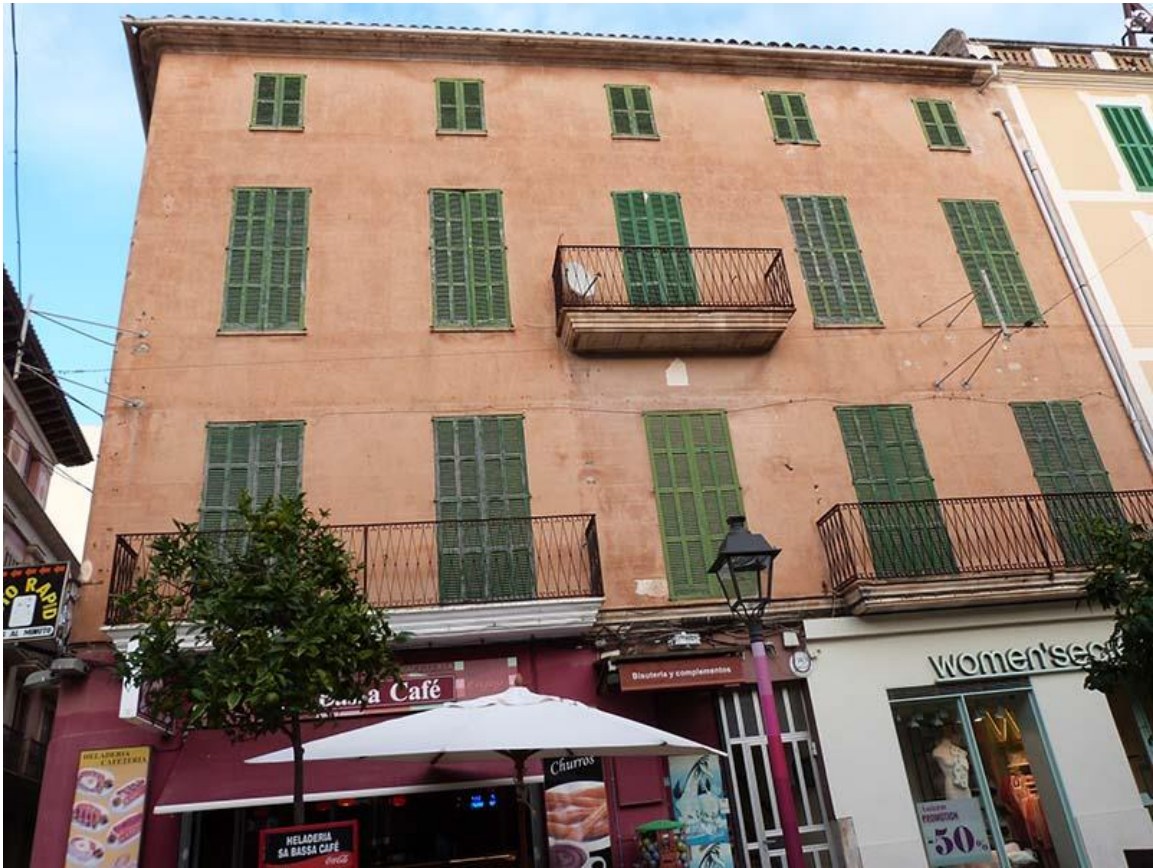
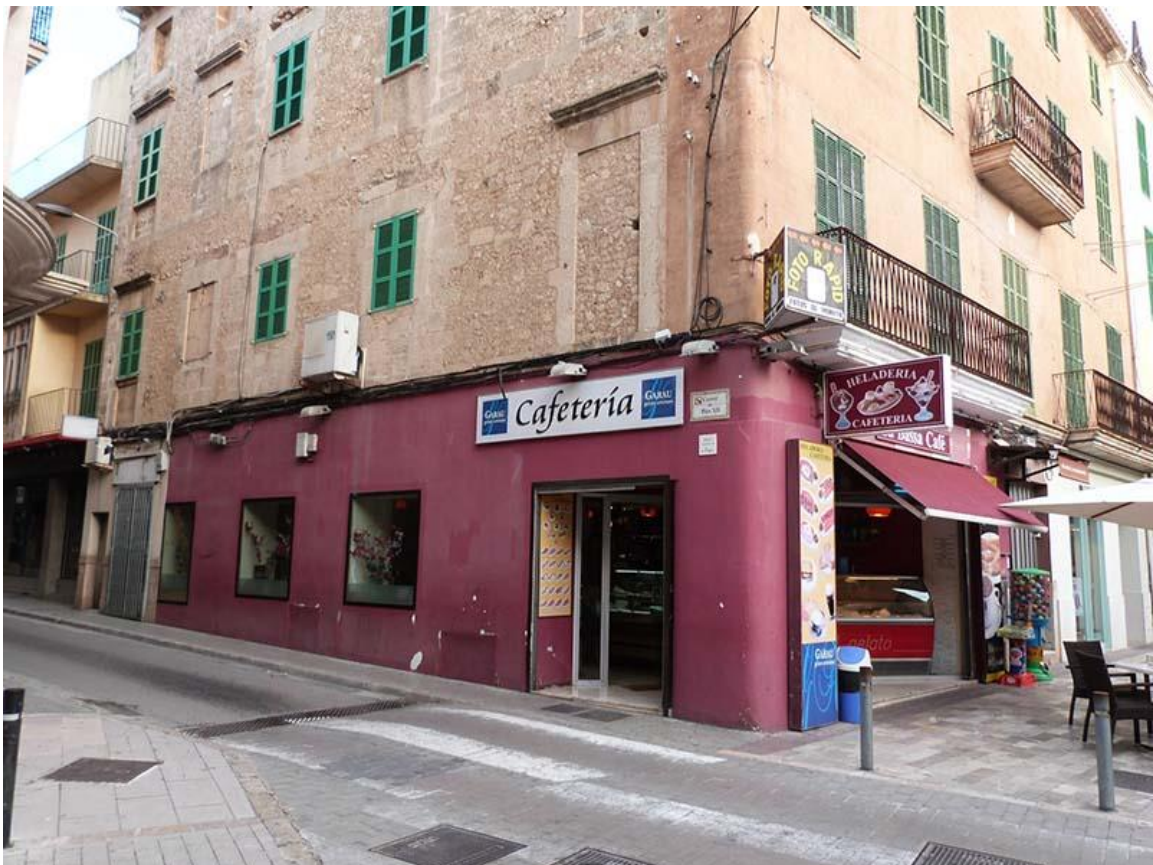
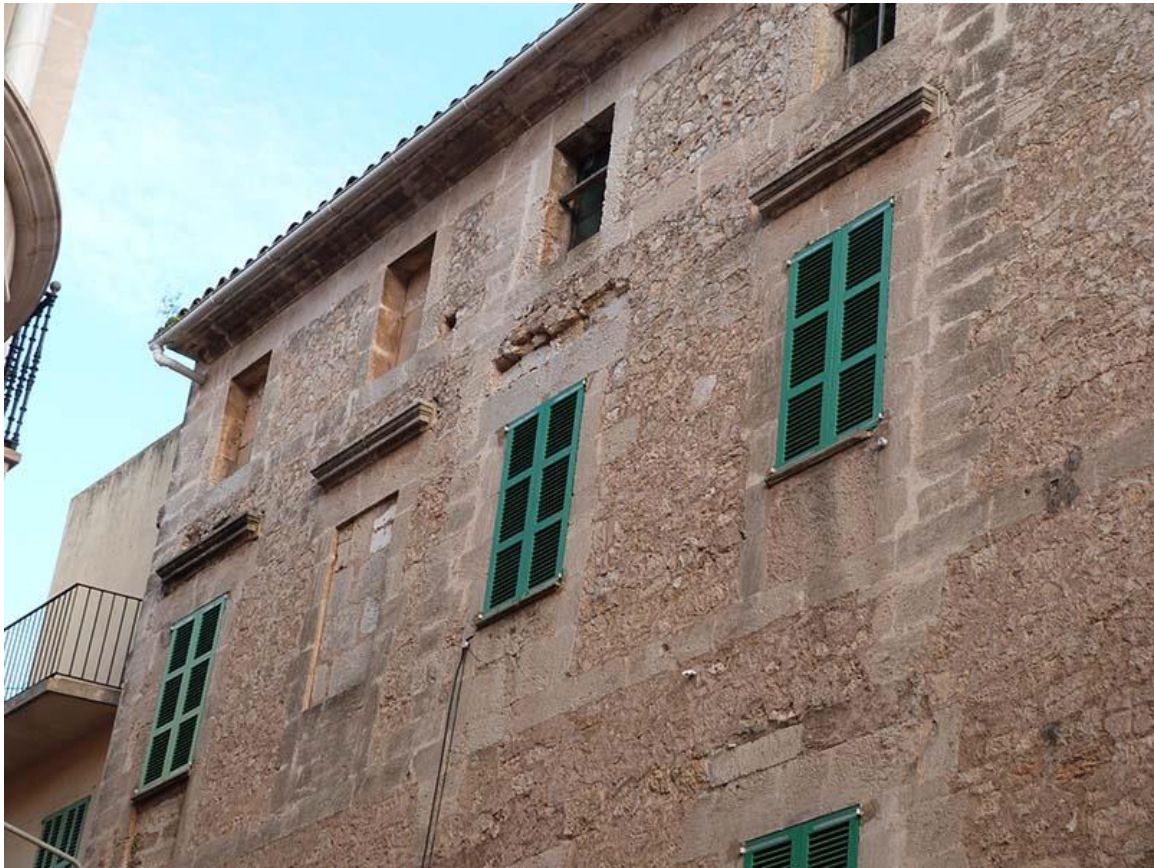
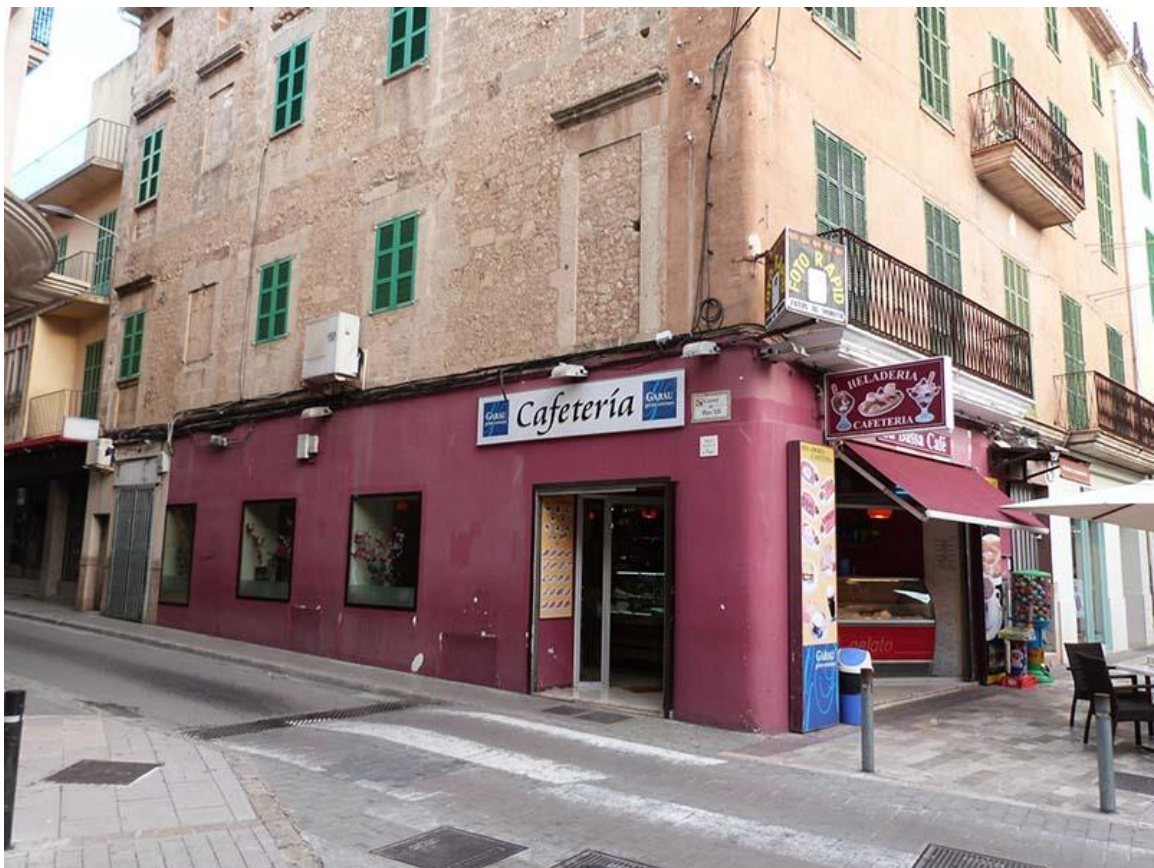
SU-052 DOCUMENTACIÓ FOTOGRÀFICA

DESCRIPCIÓ	Mitjà. El parament presenta descrostats i alguns trencaigües han desaparegut
CAUSA DETERIORAMENT	
INTERVENCIIONS	2003: Canviar paviment, porta d'entrada i decoració interior de local 2013: Reforma de local en planta baixa 2014: Reforma interior de local

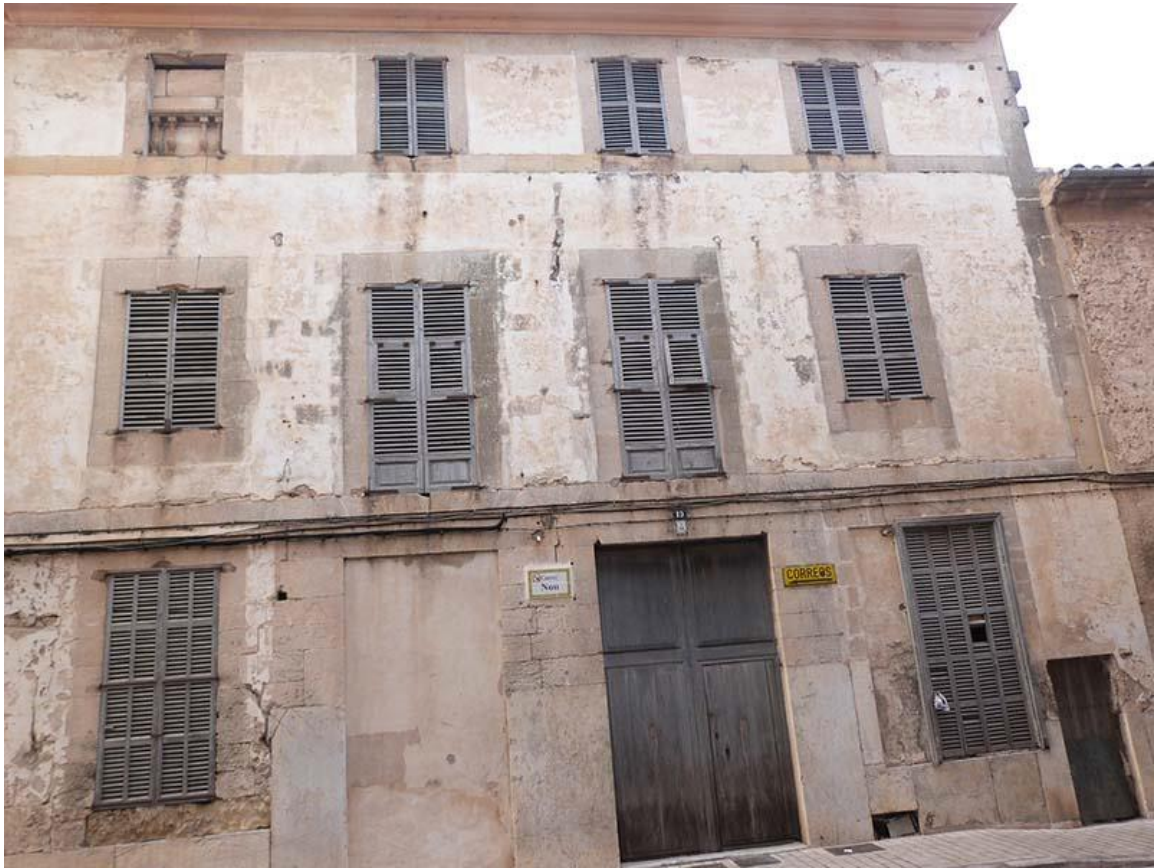
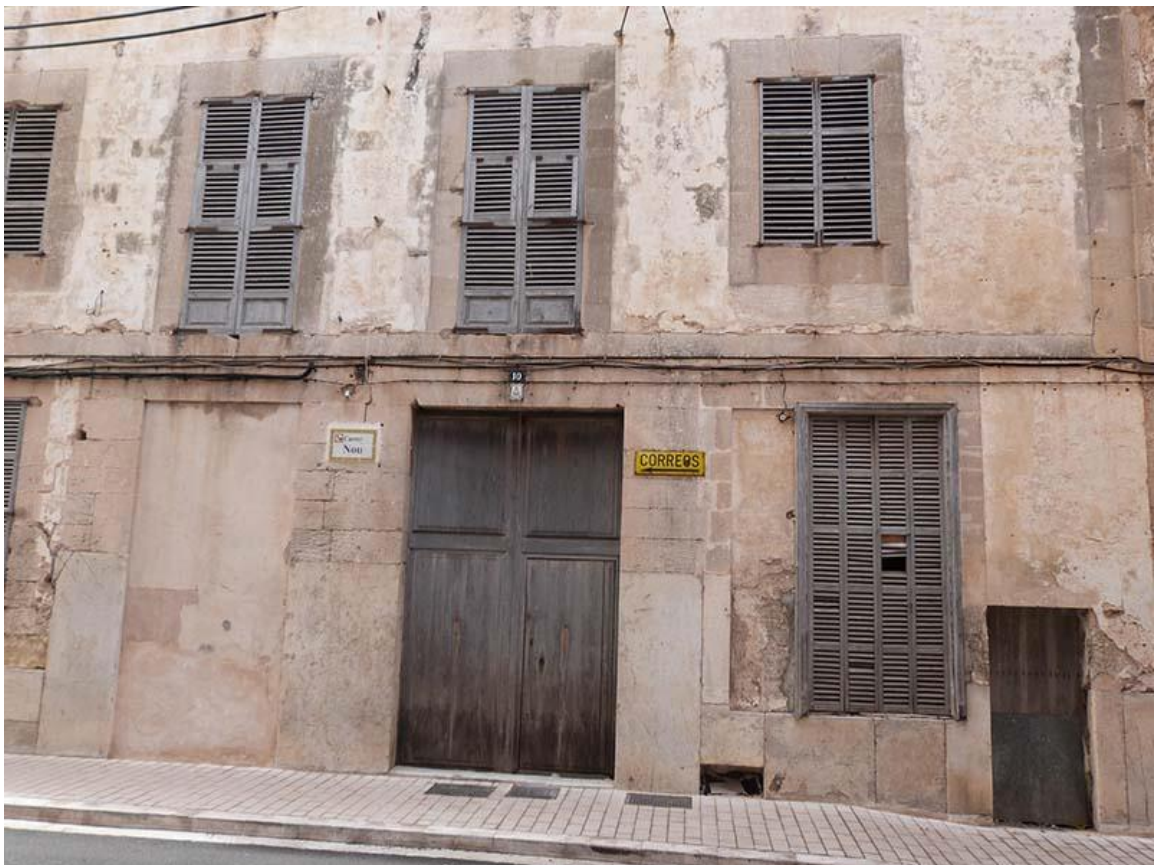
SU-053 DOCUMENTACIÓ FOTOGRÀFICA

Pel que fa a l'enllestiment de la façana podem dir que es tracta de mares cobert amb aterrat, encara que a algunes parts, sobretot a les inferiors, ja estigui molt deteriorat. A la part inferior hi ha un sòcol de pedra, disposada alternativament en vertical i en horitzontal. Base tradicional d'habitatge urbà del segle XIX estandaritzada, de caràcter classicista. Tradició constructiva que arrela al gòtic. Les finestres balconeres no surten fins el segle XVII. Orígens al segle XVI-XVII. Planisme i austeritat decorativa, sense connotacions estilístiques.

DESCRIPCIÓ	Dolent. El parament presenta humitats, descrostats, erosions i pegats de ciment
CAUSA DETERIORAMENT	Manca d'ús
INTERVENCIIONS	2003: Picar i arrebossar façana, adobar teulada, picar paret interior 2004: Substitució de coberta i addició de porxo 2008: Canvi de primera crugia de coberta

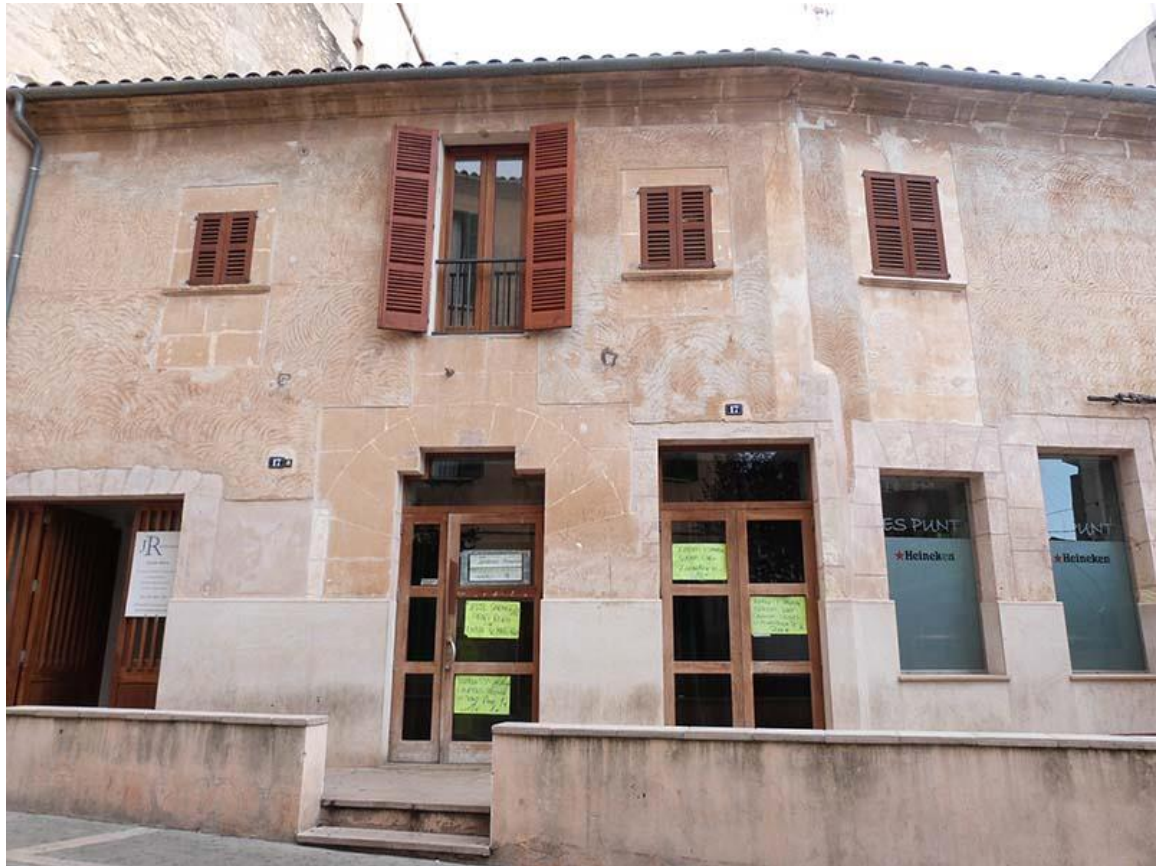
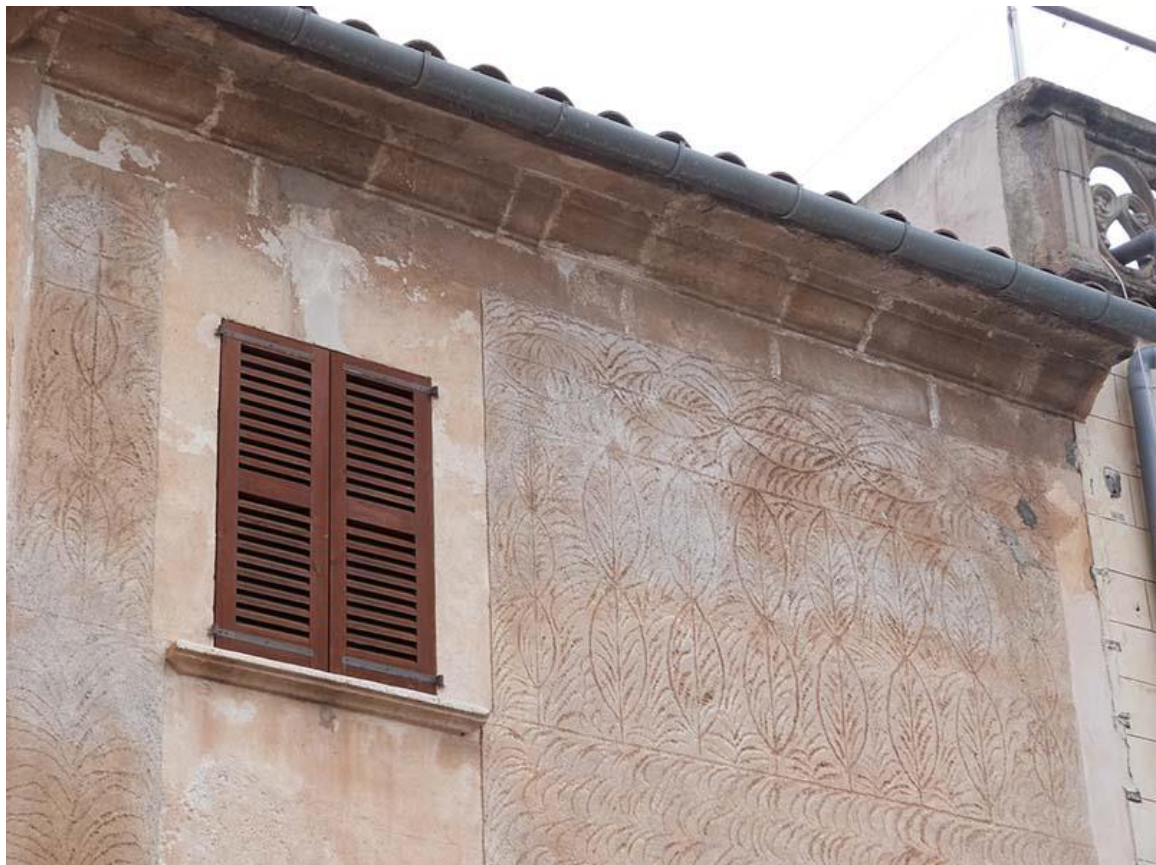
SU-054 DOCUMENTACIÓ FOTOGRÀFICA

DESCRIPCIÓ	Bo
CAUSA DETERIORAMENT	
INTERVENCIIONS	2007: Reforma d'edifici per a local en planta baixa i oficines en planta pis

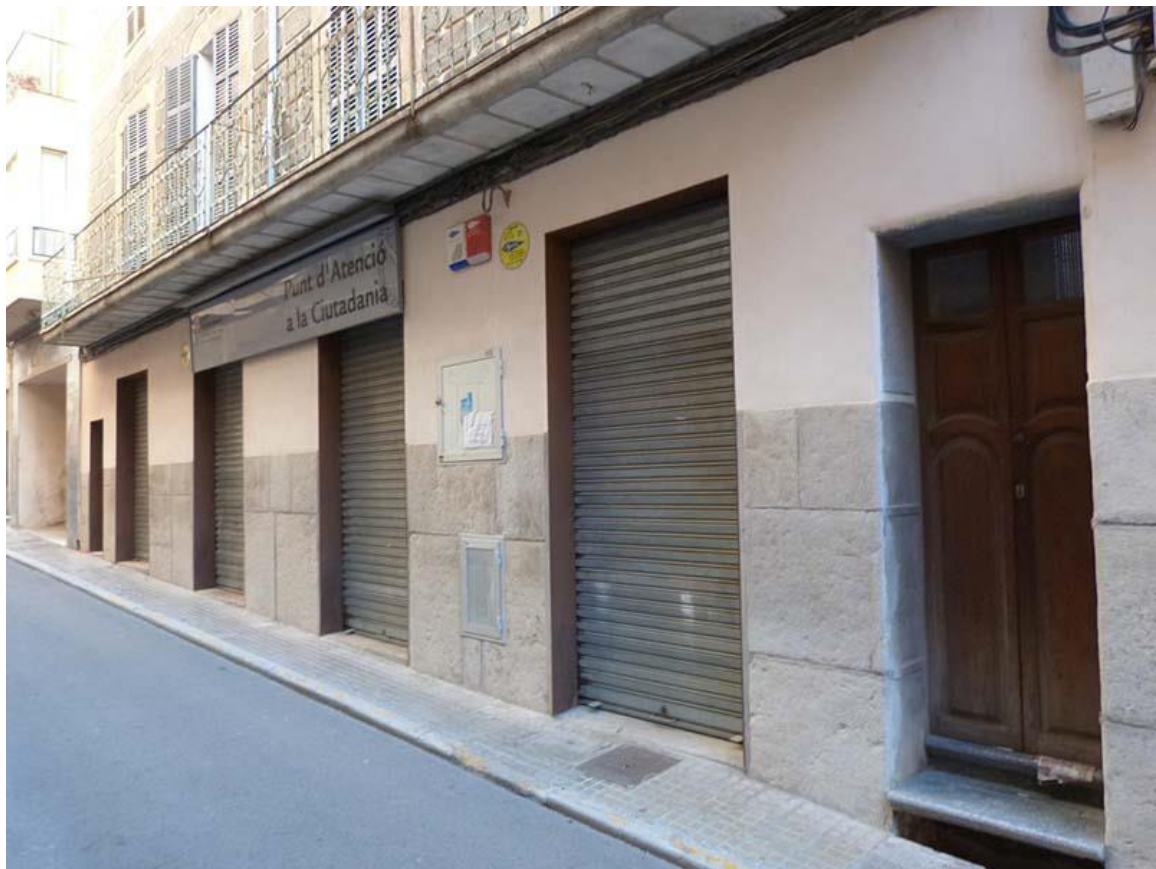
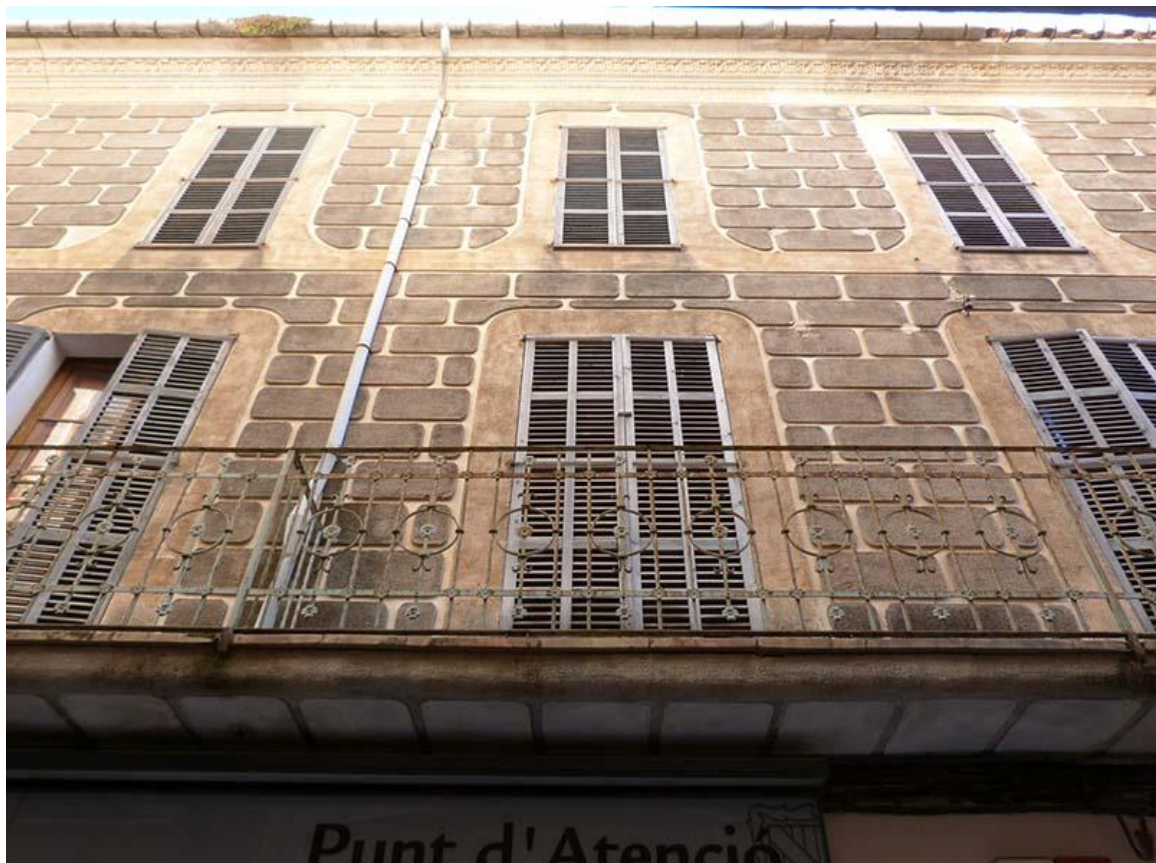
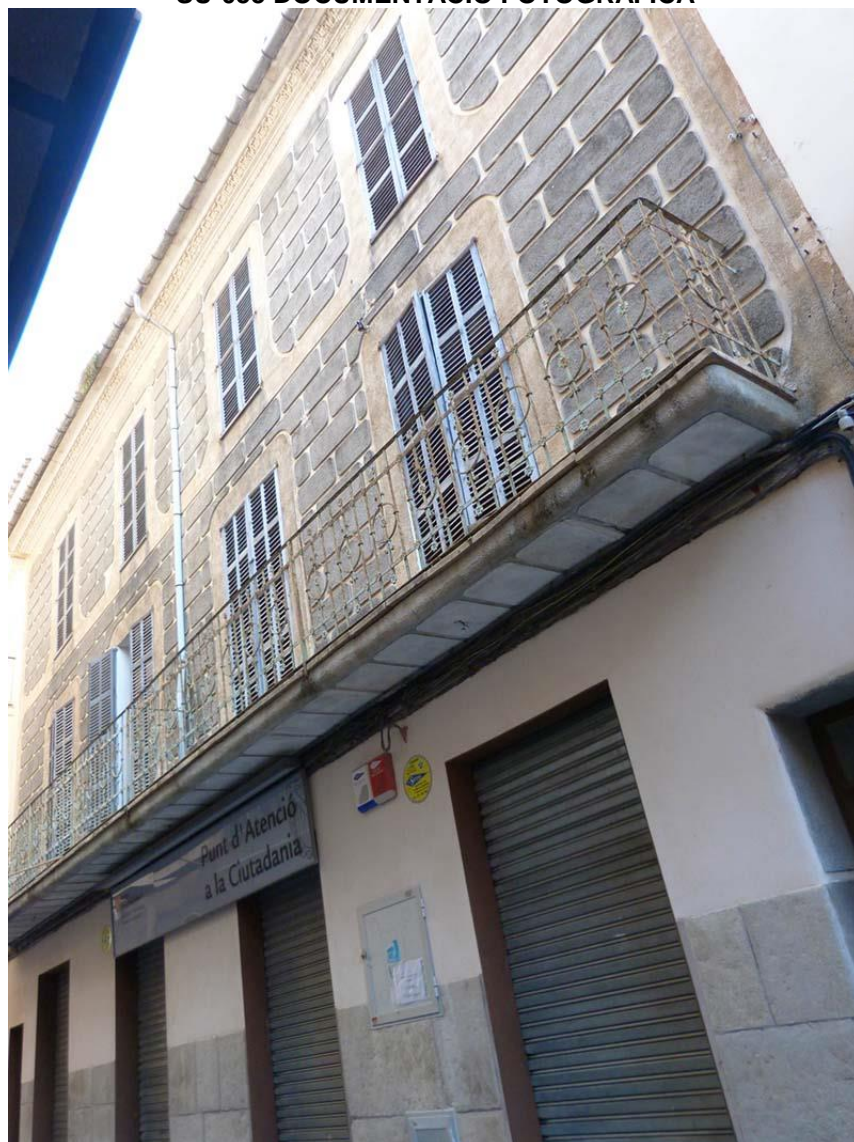
SU-055 DOCUMENTACIÓ FOTOGRÀFICA

DESCRIPCIÓ	Mitjà estat de conservació. La balconada presenta desperfectes
CAUSA DETERIORAMENT	Falta de manteniment a la zona dels pisos
INTERVENCIIONS	2007: Arreglar l'aplacat de la façana en planta baixa per esmena de patologies d'humitats 2007: Realització d'una nova instal·lació de sanejament i enrajolar de nou el terra afectat 2008: Construcció d'una cambra higiènica al pati interior

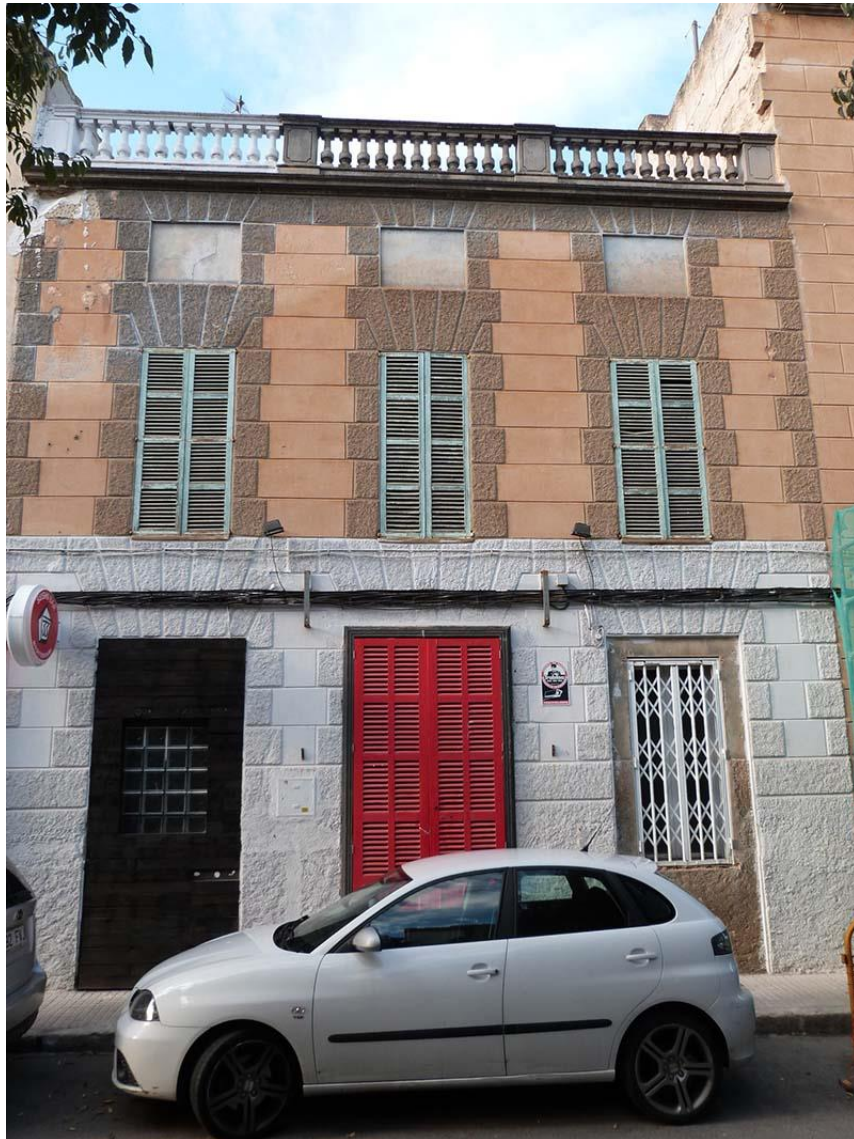
SU-056 DOCUMENTACIÓ FOTOGRÀFICA

DESCRIPCIÓ	Bo
CAUSA DETERIORAMENT	
INTERVENCIIONS	S'han produït canvis importants en el tractament de les obertures. S'ha pintat de blanc la planta baixa i part de la balustrada, amb resultat discordant

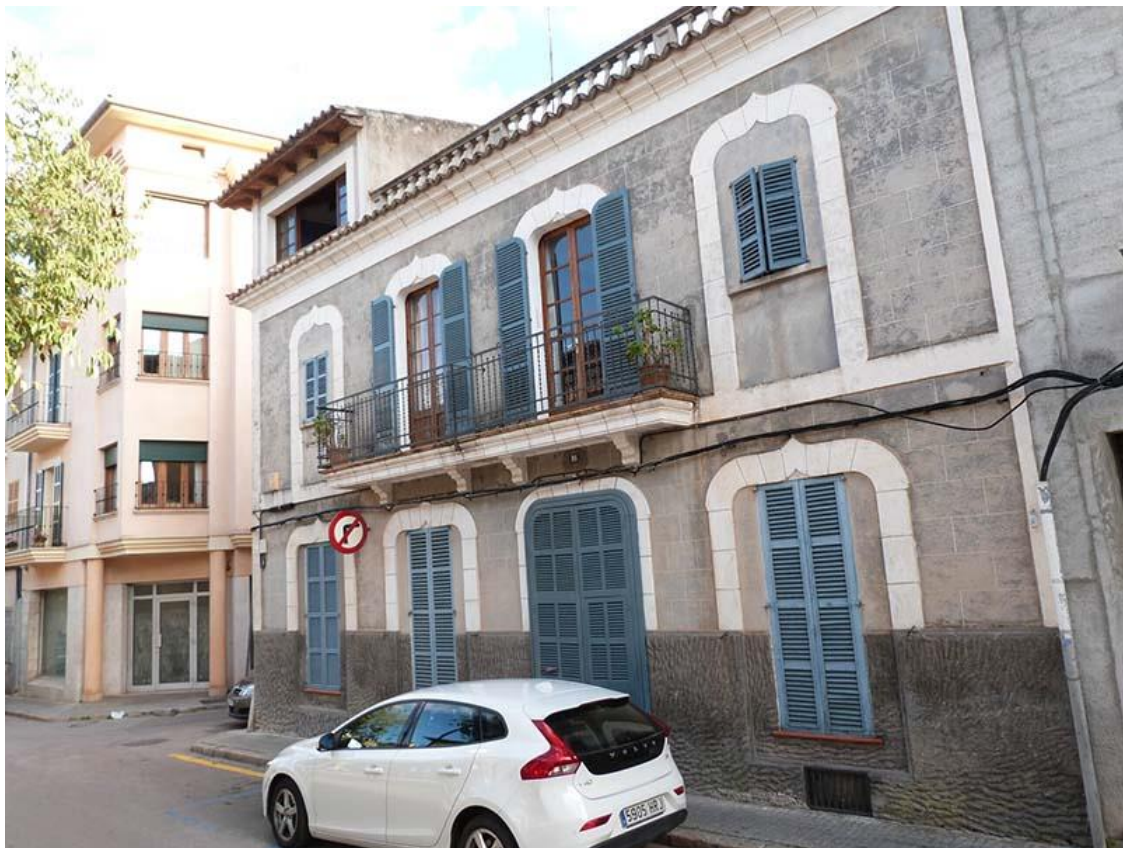
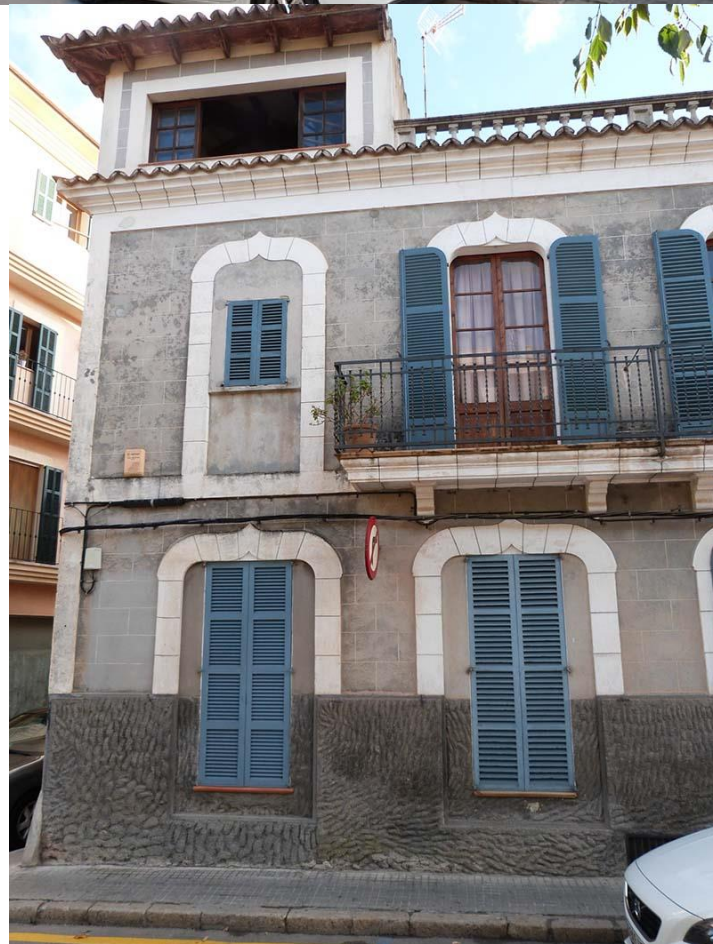
SU-057 DOCUMENTACIÓ FOTOGRÀFICA

DESCRIPCIÓ	Bo. Presenta algunes humitats en façana
CAUSA DETERIORAMENT	
INTERVENCIIONS

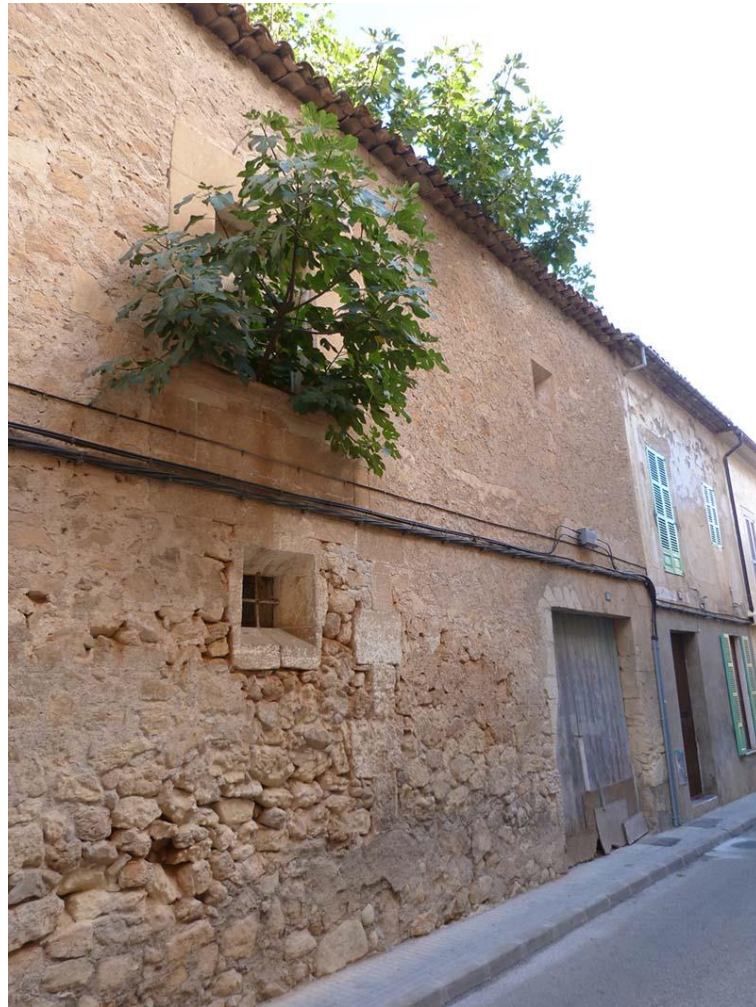
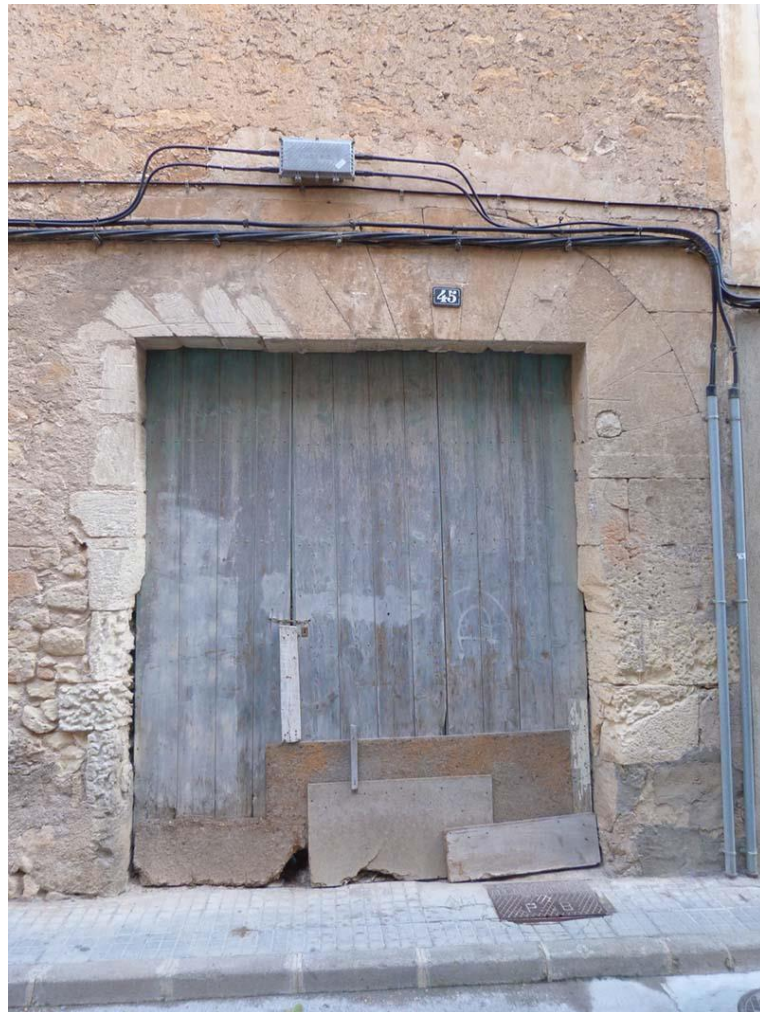
SU-058 DOCUMENTACIÓ FOTOGRÀFICA

Casa urbana, de buc compacte, que correspondria a la part del darrera del número 38 del carrer del Rei. D'estructura molt senzilla. L'enllestiment de la façana és de pedra irregular recoberta amb morter amb un cobert d'aterracat, degradat sobretot a la part inferior de la façana, deixant veure la pedra. Consta de planta baixa i pis. Al primer espai, hi distingim el portal de fusta d'una portassa.. Tot i que actualment sigui quadrat, sembla ben clar que amb anterioritat fou dovellat formant un arc de mig punt, ja que encara es distingeixen les dovelles i la forma de l'arc. L'actual queda eixamplat cap a la meitat dels brancals cap a terra, per ampliar l'espai de pas.

DESCRIPCIÓ	Dolent. No presenta coberta. L'interior es troba enrunat. El parament presenta nombrosos desperfectes
CAUSA DETERIORAMENT	Falta de manteniment. Presència de cablejat elèctric que malmet la façana
INTERVENCIÓ
