CATÀLEG D'ELEMENTS I ESPAIS PROTEGITS DEL TERME MUNICIPAL DE MANACOR

VOLUM 2. ARQUITECTURA I ENGINYERIA CIVIL (SÒL URBÀ I)

Gabinet d'Anàlisi Ambiental i Territorial

Novembre 2021

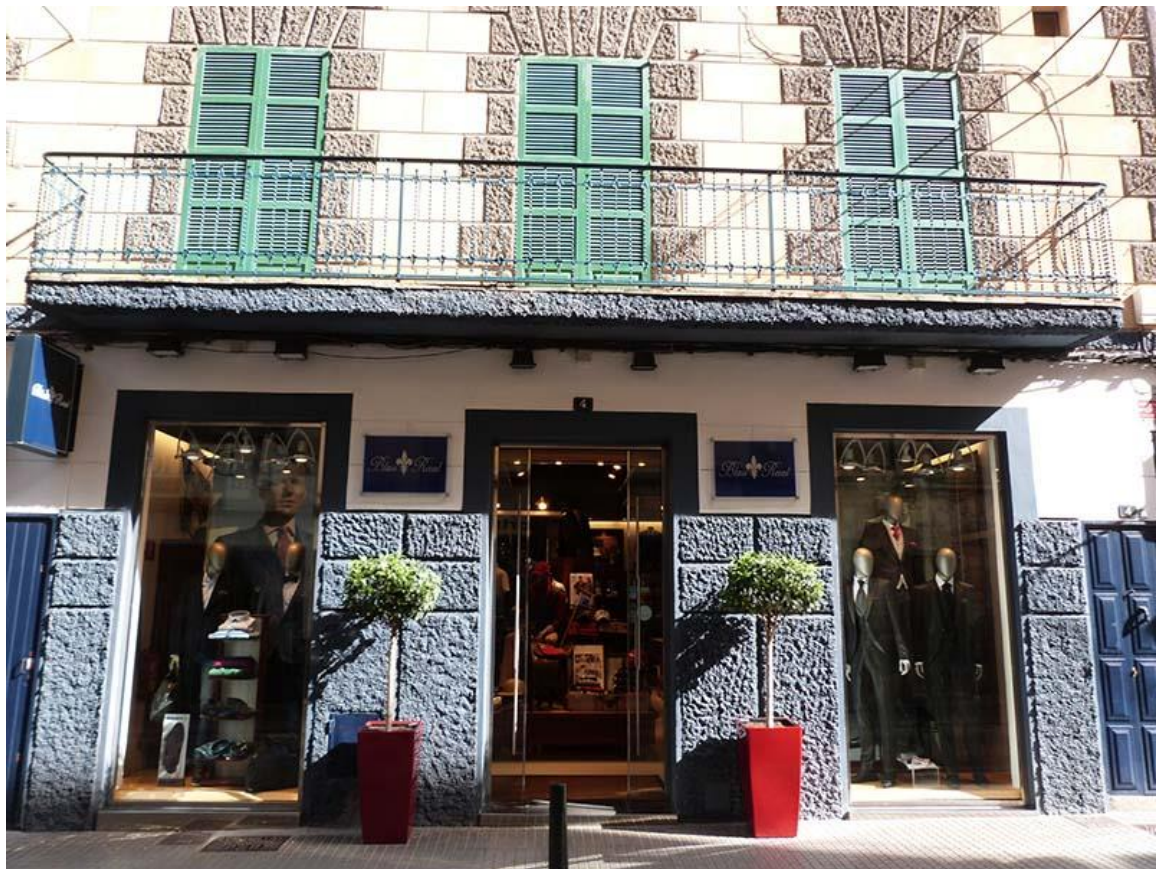
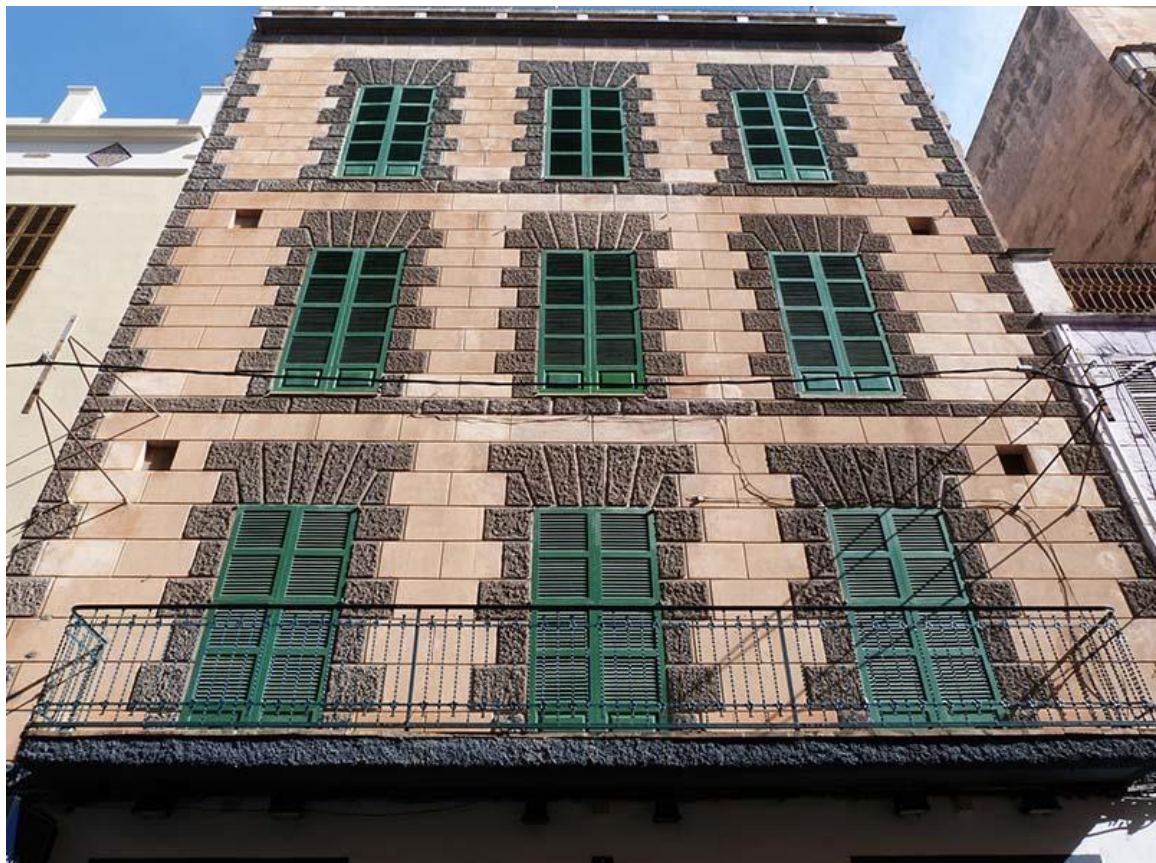
SU-059 DOCUMENTACIÓ FOTOGRÀFICA

DESCRIPCIÓ	Bo
CAUSA DETERIORAMENT	
INTERVENCIIONS	2003: Reparar cruïses del pati i col·locar vidrieres 2009: Demolició de voladissos exteriors, tot complimentant el requeriment de demolició efectuat per l'Ajuntament 2011: Reparació de façana

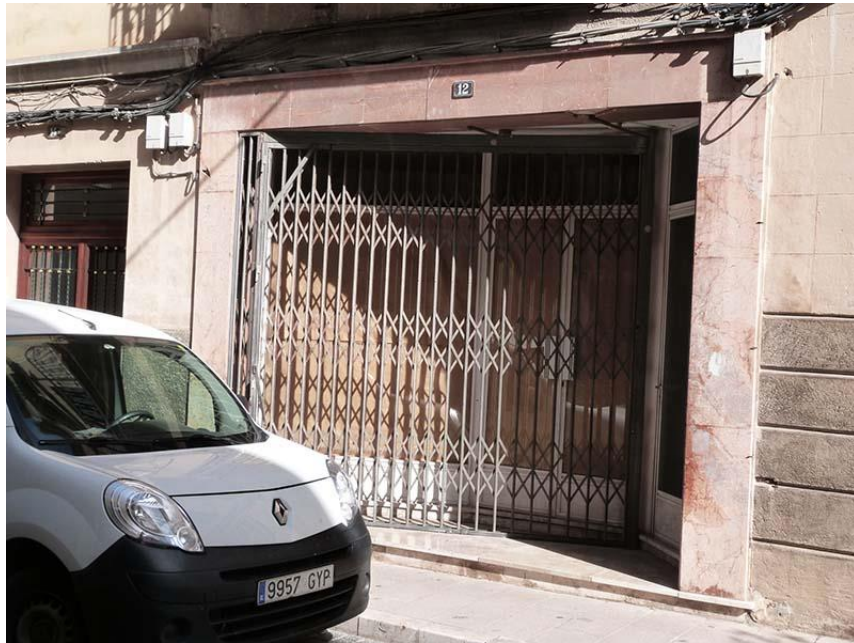
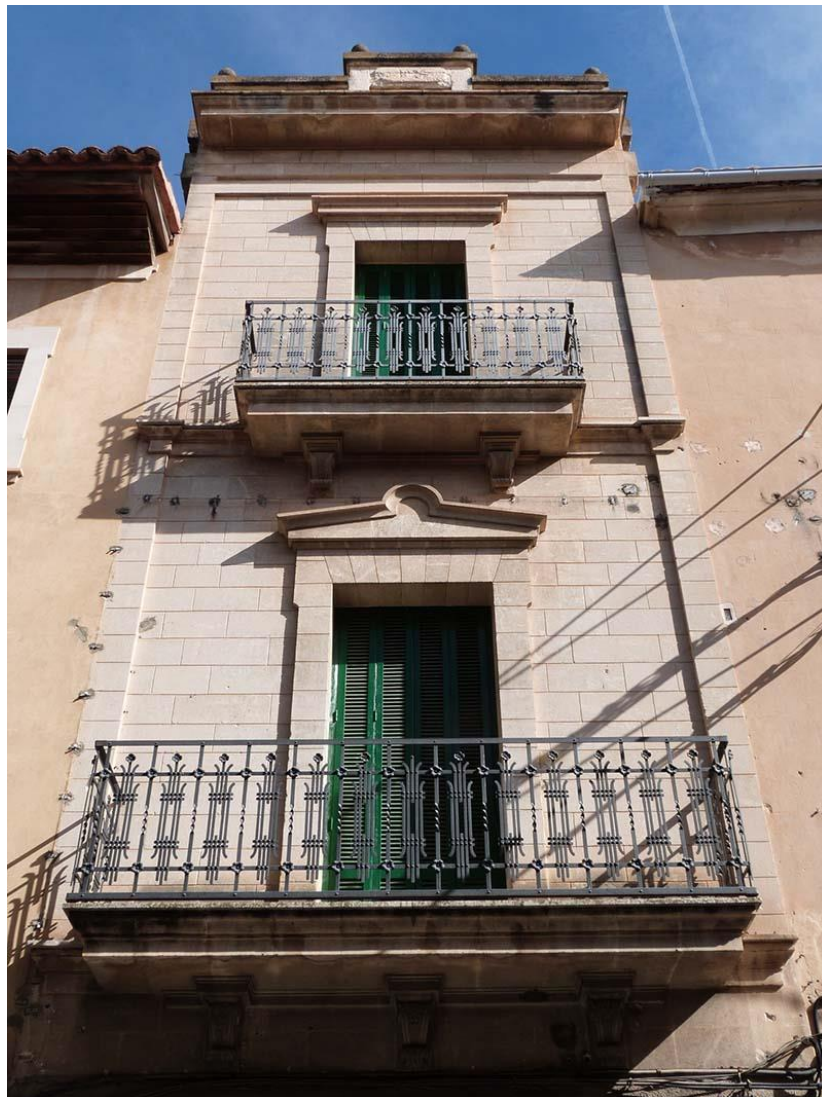
SU-060 DOCUMENTACIÓ FOTOGRÀFICA

DESCRIPCIÓ	Bo. El parament presenta pegats de ciment. Els carreus de marès del terrat presenten erosions
CAUSA DETERIORAMENT	
INTERVENCIIONS	2010: Aixecament de paviment, repicat aterracats i enlluïts, aterracats de murs i enlluïts de façana
